Release consigliate di Cisco IOS XE per i dispositivi Catalyst 9800 Wireless LAN Controller

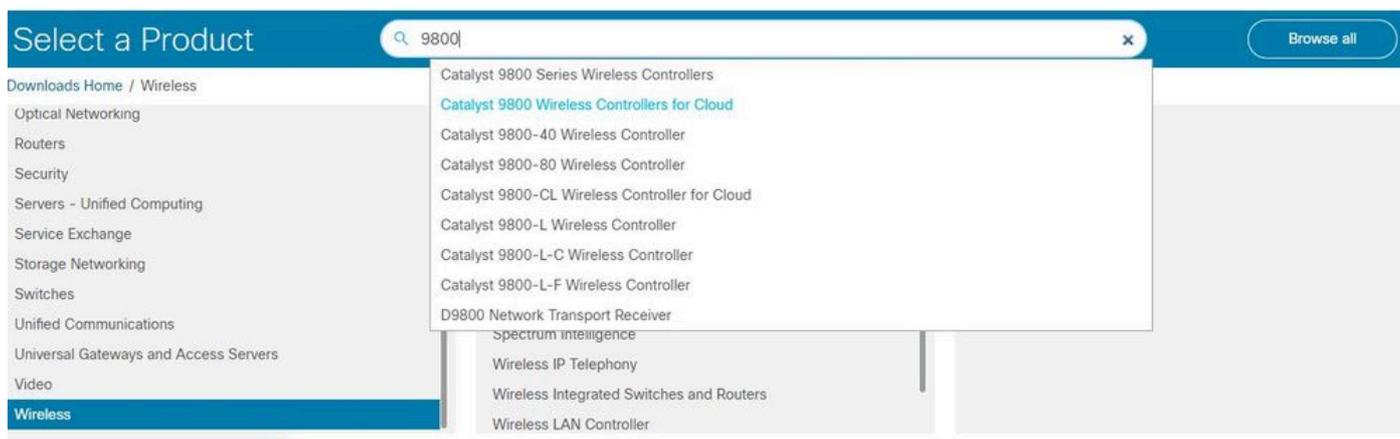
Passaggio 1. Accedere a [Download - Home](#), quindi cercare 9800 nella barra di ricerca per Selezionare un prodotto, quindi scegliere il fattore di forma 9800 applicabile.

Ubicazione delle immagini SMU, APSP e APDP per i vari controller 9800 sul sito cisco.com
