debug atm errors コマンドでのカプセル化失敗のトラブルシューティング

debug atm errors コマンドを有効にすると、カプセル化に関するエラー メッセージが表示されることがあります。この文書では、これらのエラー メッセージの意味について説明します。

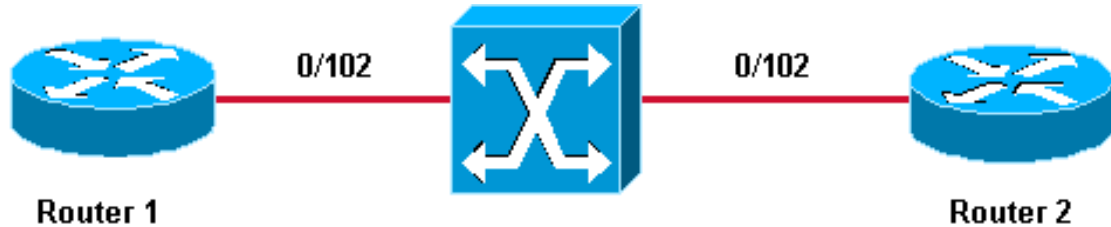
ネットワーク図

このドキュメントは、次のネットワーク設定に基づいています。

- 0/102は、ルータ1とルータ2の間の相手先固定接続(PVC)の両端に割り当てられた仮想パス識別子/仮想チャンネル識別子(VPI/VCI)値です。
- 簡単にするために、0/102はATMスイッチによって0/102にスイッチングされます。
- これらのPVCは、マルチポイントサブインターフェイスで作成されています。
