トラブルシューティング：uBR ケーブル モデムがオンラインにならない場合

このドキュメントでは、オンラインになり IP 接続を確立するまでケーブル モデム (CM) がたどるさまざまな状態について説明します。この文書では、CM の現在の状態を確認するために最もよく使用される Cisco IOS(R) ソフトウェアトラブルシューティング コマンドと、モデムがその状態になる原因と考えられる理由について主に説明します。これは、ケーブル モデム終端システム (CMTS) と CM の両方について、debugs コマンドと show コマンドを使用して説明されています。このドキュメントでは、正しいステータスに到達するために実行できるいくつかの手順についても説明しています。正しいステータスには、online(pt) や online(d) などのさまざまなオンライン ステータスがあります。

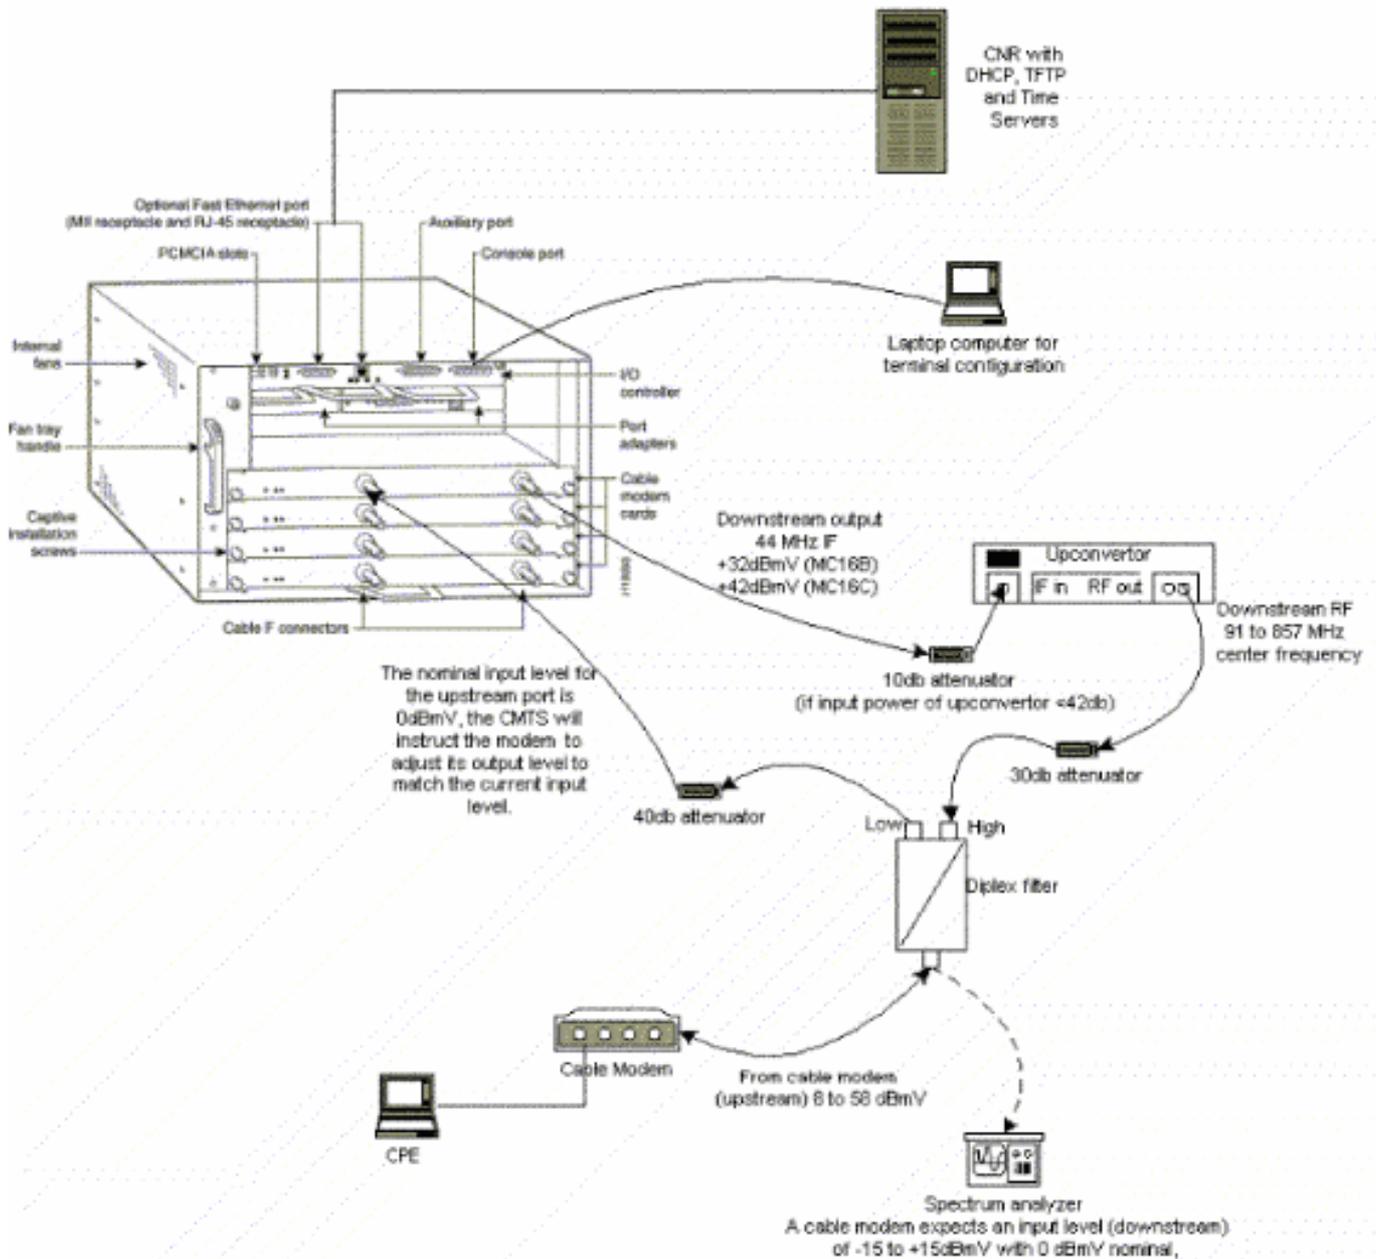
注：任意の状態のトラブルシューティングを開始する前に、すべてのケーブルモデムの状態を調べて、この状態がすべてのモデムに適用されるかどうか、少数のモデムに適用されるか、またこれが新規または既存のネットワークであるかを確認することが重要です。既存のネットワークの場合は、最近実施した変更について調べてください。この文書ではほとんどの部分で、すべてのケーブルモデムが問題の影響を受けること、および次のラポトポロジが適用可能であることを前提としています。

上の設定はトラブルシューティングの目的に使用できます。この設定ではケーブル TV 信号が除外されているため、RF の問題は無視できます。

注：uBR7100には内蔵アップコンバータが搭載されているため、外部アップコンバータは不要です。詳細は、『[内蔵アップコンバータの設定](#)』を参照してください。
