双方向ケーブルネットワークでオフラインになるケーブルモデム

このドキュメントでは、ケーブル モデムがオフラインになる原因を判別するトラブルシューティング手順を説明します。ほとんどの場合、プラントの問題または搬送波対雑音比の低さが原因であるため、特にこれらの問題を中心に説明します。

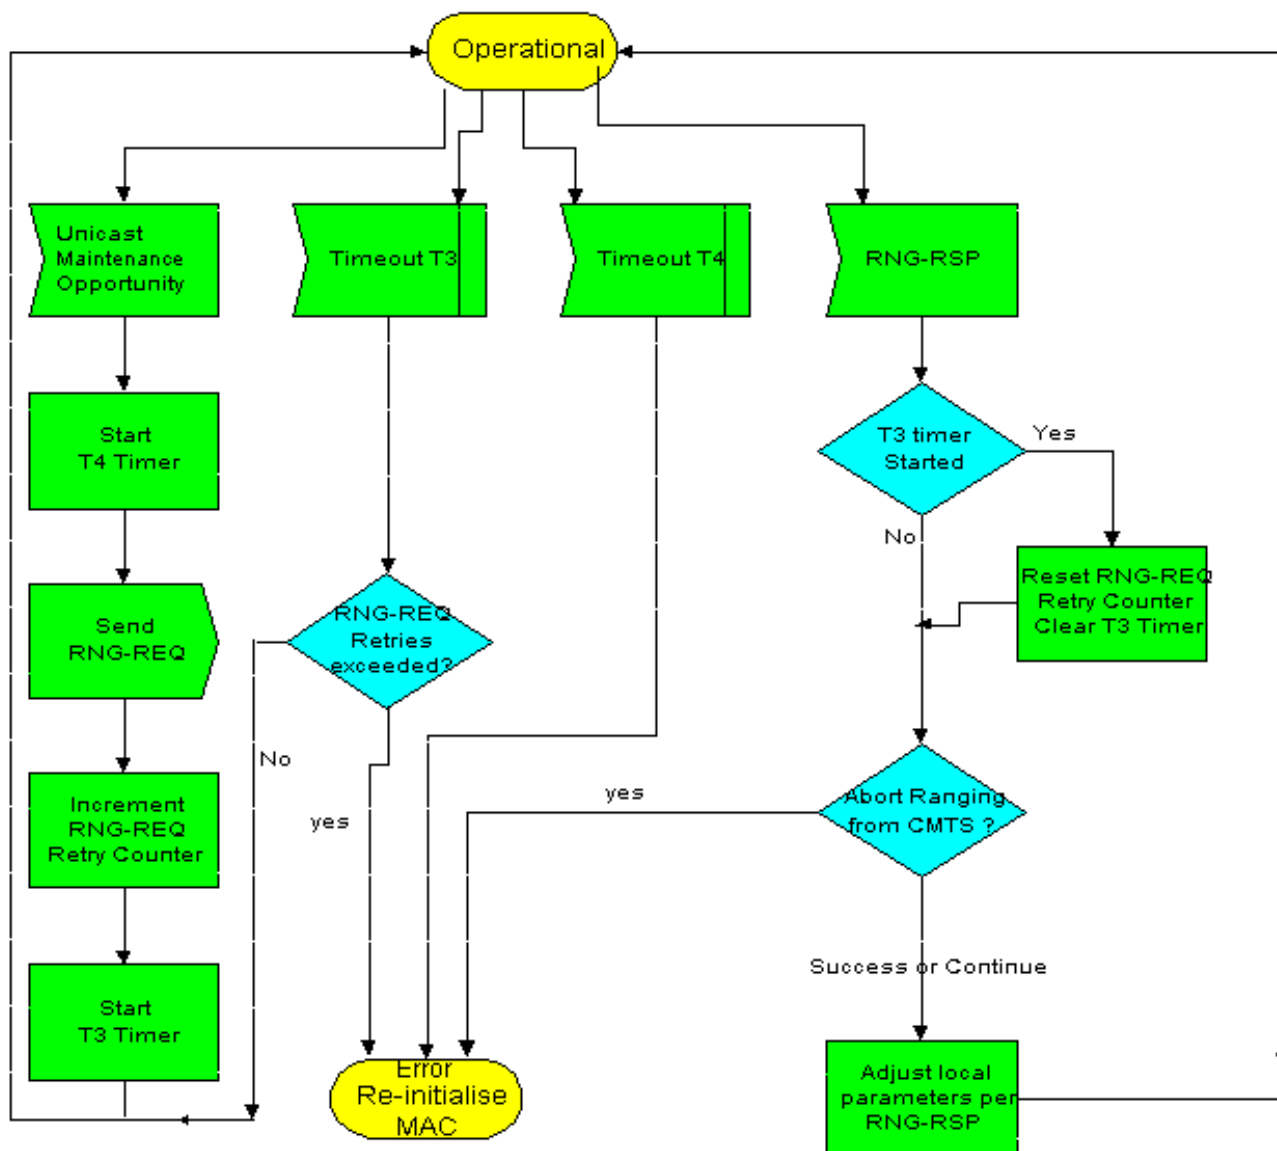
T4 は、「ユニキャストレンジングチャンスの待機時間」と定義されています。これは、モデムが、自分専用の送信チャンスを CMTS から取得するために待機している時間です。この値は、

SP-RFiv1.1-I03-991105 により、最小値が 30 秒、最大値が 35 秒と定義されています。

T4 のタイムアウトによって、UBR9xx モデムがオフラインになると、debug cable mac log に次のエラーメッセージが表示されます。

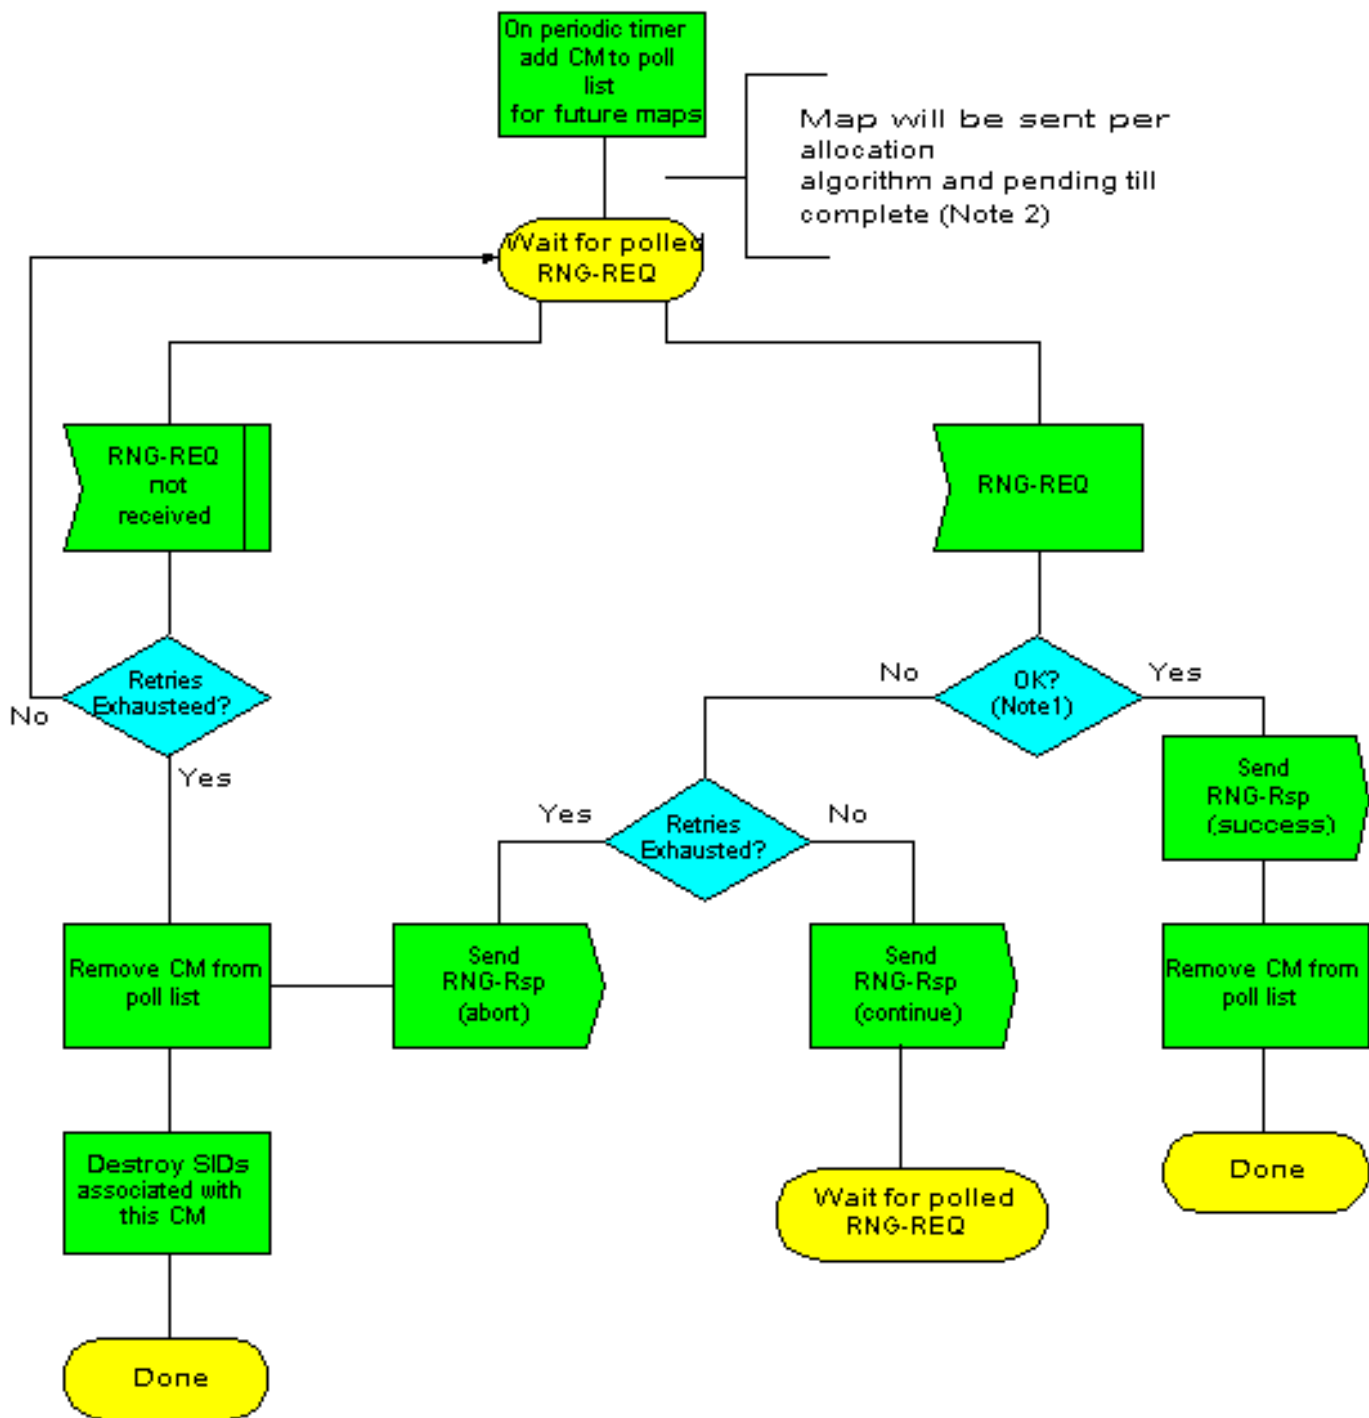
定期的なレンジング(CMTS ビュー)

Note 1: Measures ranging request is within the tolerance limits of the CMTS for power and tra equalisation (if supported)

Note 2: RNG-REQ pending-till-complete was non zero. The CMTS SHOULD hold off the static maintenance opportunity accordingly unless needed. For example to adjust the CM's power l If opportunities are offered prior to the pending-till-complete expiry, the "OK" test which follow receipt of a RNG-RSP MUST NOT judge the CM's transmit equalisation until pending-till-com expires.
