ASR903 シリーズ ルータの一般的なハードウェア問題のトラブルシューティング

このドキュメントでは、アグリゲーションサービスルータ(ASR)903(ASR903)で一般的に発生するハードウェア障害の症状とそのトラブルシューティング方法を分析する方法について説明します。

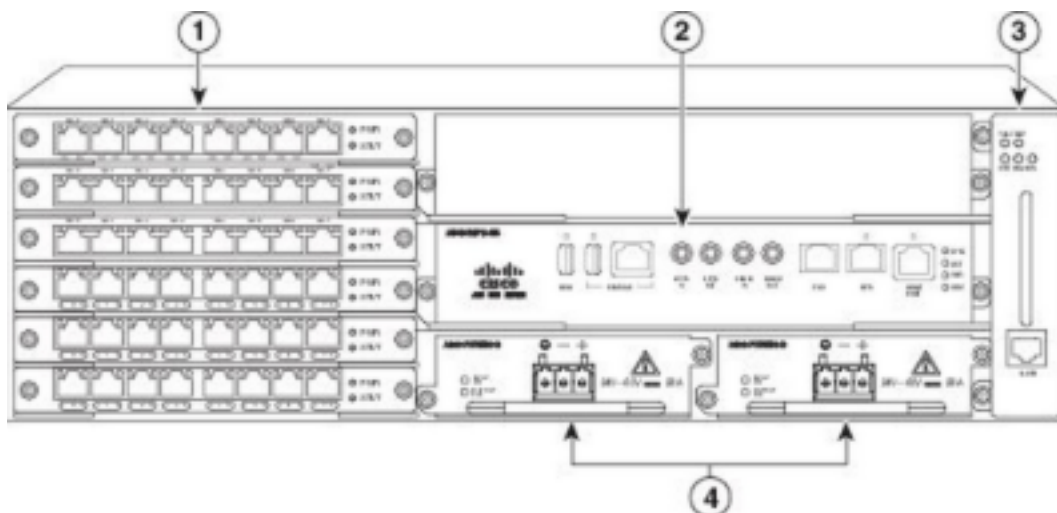
このプラットフォームは、次の図に示す主要な現場交換可能ユニット(FRU)で構成されています。

ラベル コンポーネント

- 1 インターフェイスモジュール(IM)
- 0 2つのルートスイッチプロセッサ(RSP)ユニットスロット。RSP1A-55、RSP1B-55、RSP2A-64、
- 3 ファントレイ
- 4 冗長DC電源ユニット
