HA構成のCatalyst 9000のスーパーバイザモジュールまたはスタックメンバーの交換

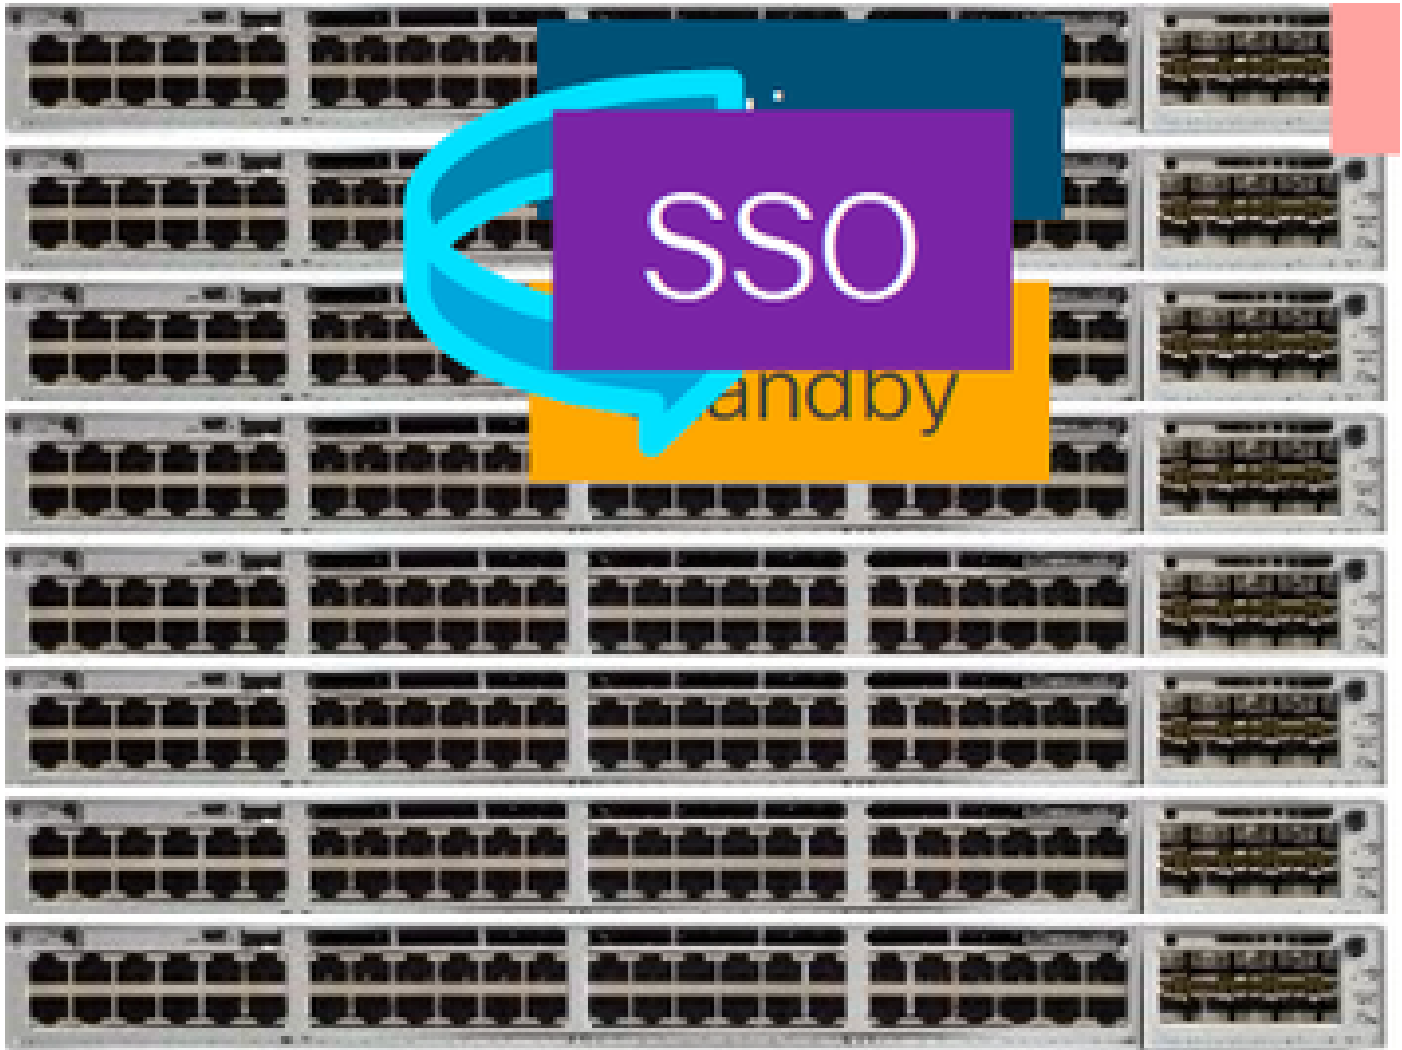
注：C9200スタックメンバーの交換にも同じプロセスを使用できます。

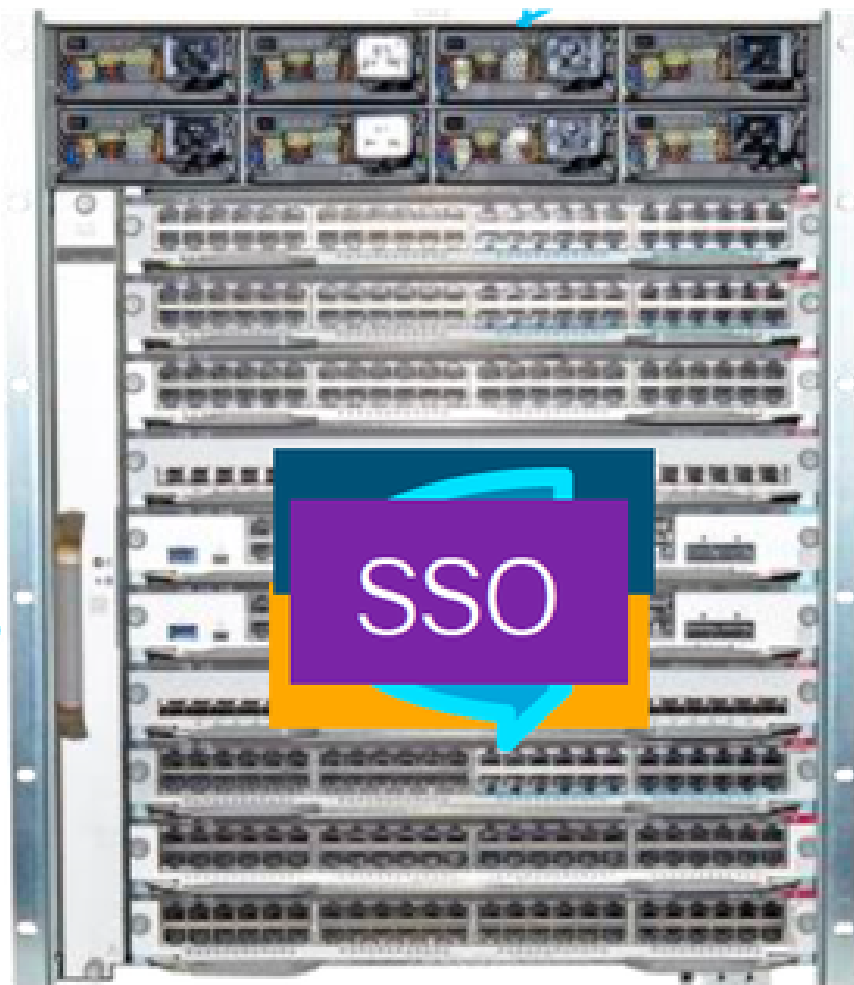
Catalyst 9400

この例では、C9404シャーシのアクティブスーパーバイザを交換します。(この例では、スイッチは「Install」ブートモードのスロット3で使用されます)。

Active SUP
Standby SUP

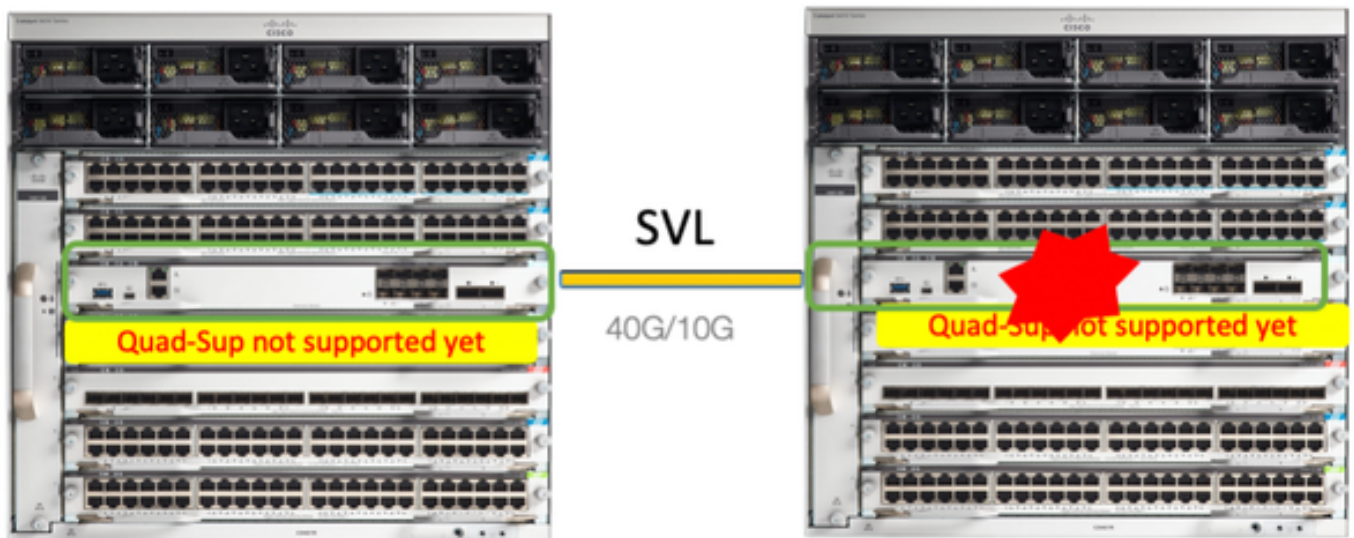
この例は、C9400 StackWise仮想セットアップ（各シャーシに1つのスーパーバイザ）で、シャーシ1のスーパーバイザ（アクティブスイッチ）に障害が発生し、交換が必要になった場合を示しています。SVLは「インストール」ブートモードで動作しています。

1	1	TenGigabitEthernet1/5/0/1 <<< switch 1 needs to be replaced here
2	1	TenGigabitEthernet2/5/0/1

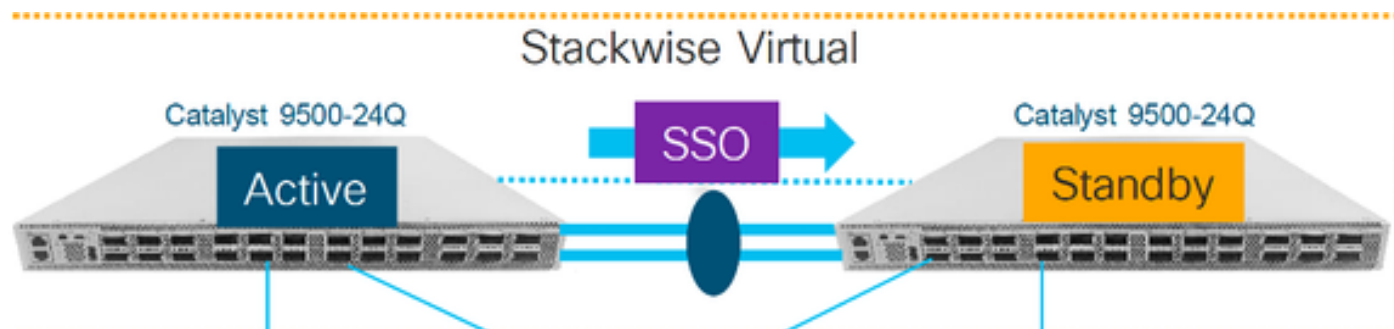
この例では、Switch-1 (アクティブスイッチ) を搭載したC9500 Stackwise仮想セットアップを、交換が必要な障害のあるスイッチとして検討しています。SVLはINSTALLブートモードで動作しています。

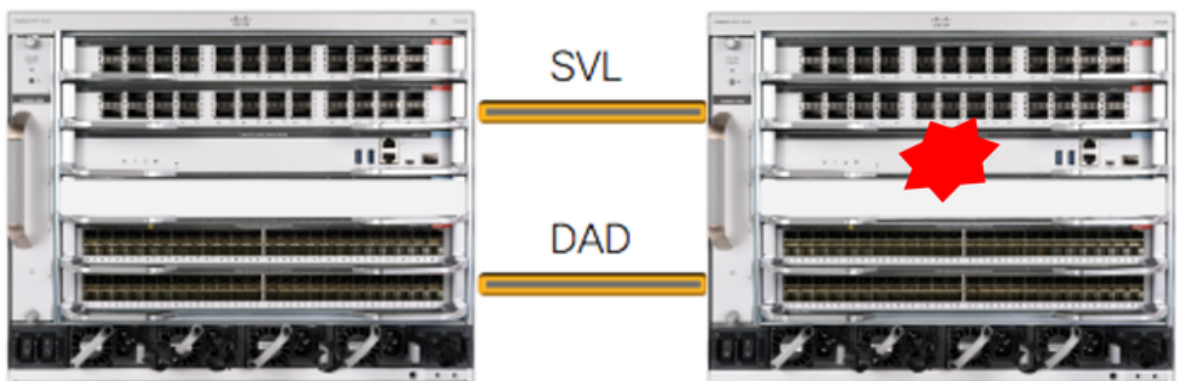
この例では、C9600 stackwise仮想セットアップ（各シャーシに1つのスーパーバイザ）を検討しています。このセットアップでは、シャーシ1のスーパーバイザ（アクティブスイッチ）に障害が発生し、交換が必要になります。SVLは「インストール」ブートモードで動作しています。

```
-----  
2          1          FortyGigabitEthernet2/1/0/1  
          FortyGigabitEthernet2/1/0/2  
1          1          FortyGigabitEthernet1/1/0/1 << supervisor of SW1 needs to be replaced  
          FortyGigabitEthernet1/1/0/2
```

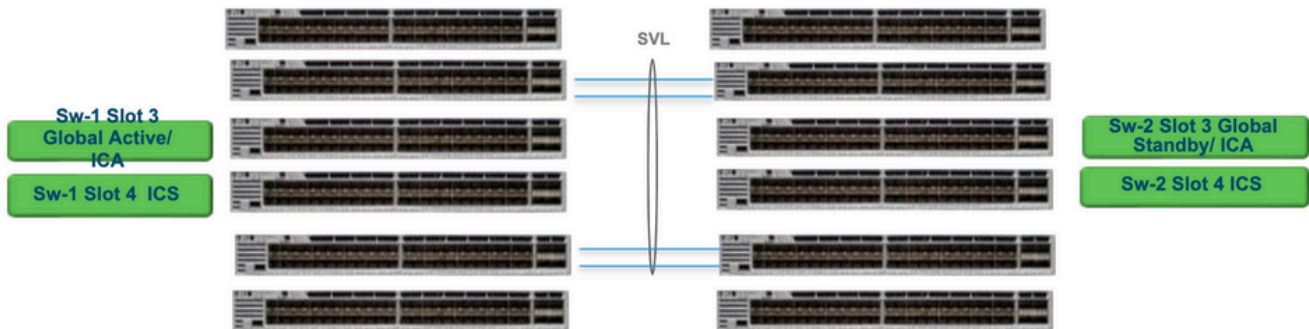
この例では、C9600クアッドスーパーバイザのstackwise仮想セットアップ（各シャーシに2つのスーパーバイザ）を検討しています。このセットアップでは、スーパーバイザに障害が発生し、交換が必要です。SVLは「インストール」ブートモードで動作しています。
