トラブルシューティング：イーサネット コリジョン（衝突）

概要

このドキュメントでは、イーサネット コリジョンに関連するさまざまなカウンタの概要を示し、次の（プラットフォームに基づいた）エラー メッセージによって報告されるイーサネット コリジョンに関する問題のトラブルシューティング方法について説明します。

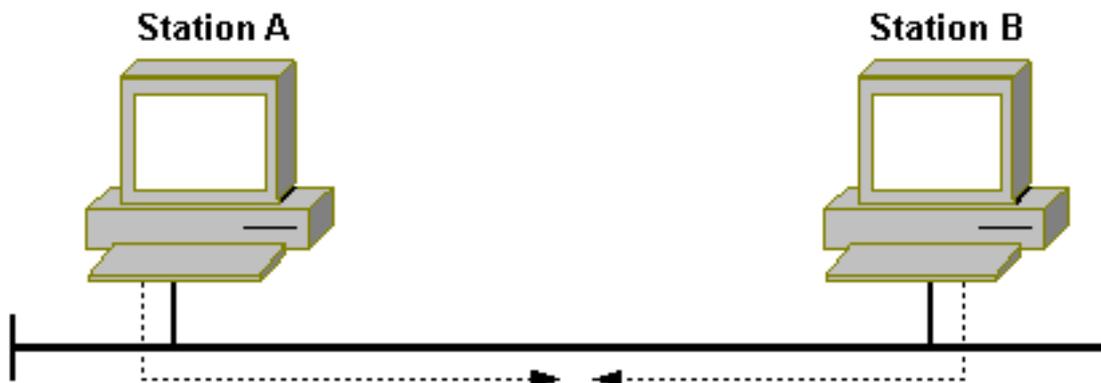
イーサネットでは、コリジョン検出方式として、*Carrier Sense Multiple Access/Collision Detect* (CSMA/CD; キャリア検知多重アクセス/コリジョン検出) が使用されます。次に、イーサネットの動作の簡略化した例を示します。

1. 端末 A がフレームを送信しようとしています。端末 A は最初に、メディアが使用可能であることをチェックします (キャリア検知)。メディアが使用可能でない場合、端末 A は、現在メディアを使用している端末の送信が完了するまで待機します。
2. 端末 A が、メディアが使用可能であると判断し、フレームを送信したと仮定します。メディアは共有されているため (多重アクセス)、他の端末が同時に送信する可能性があります。ここで、端末 B が端末 A と同時にフレームを送信したとします。

3. 端末 A と端末 B はすぐに、他の端末がフレームを送信していることを認識します (コリジョン検出)。各端末は、再送信を実行する前に、待機状態になります。待機状態になる期間はランダムに決定されます。コリジョン後の時間がタイムスロットに分割されます。端末 A と端末 B はそれぞれランダムなスロットを選択して再送を試みます。
4. 端末 A と端末 B が同じスロットで再送を試みた場合、両端末はスロットの数を拡張します。続いて各端末は新しいスロットを選択するため、同じスロットで再送される確率が下がります。
