イーサネット 10/100/1000Mb 半二重/全二重オートネゴシエーションの設定と確認

このドキュメントでは、イーサネット自動ネゴシエーションの問題のトラブルシューティング、および問題の切り分けと解決のためのガイドラインについて説明します。

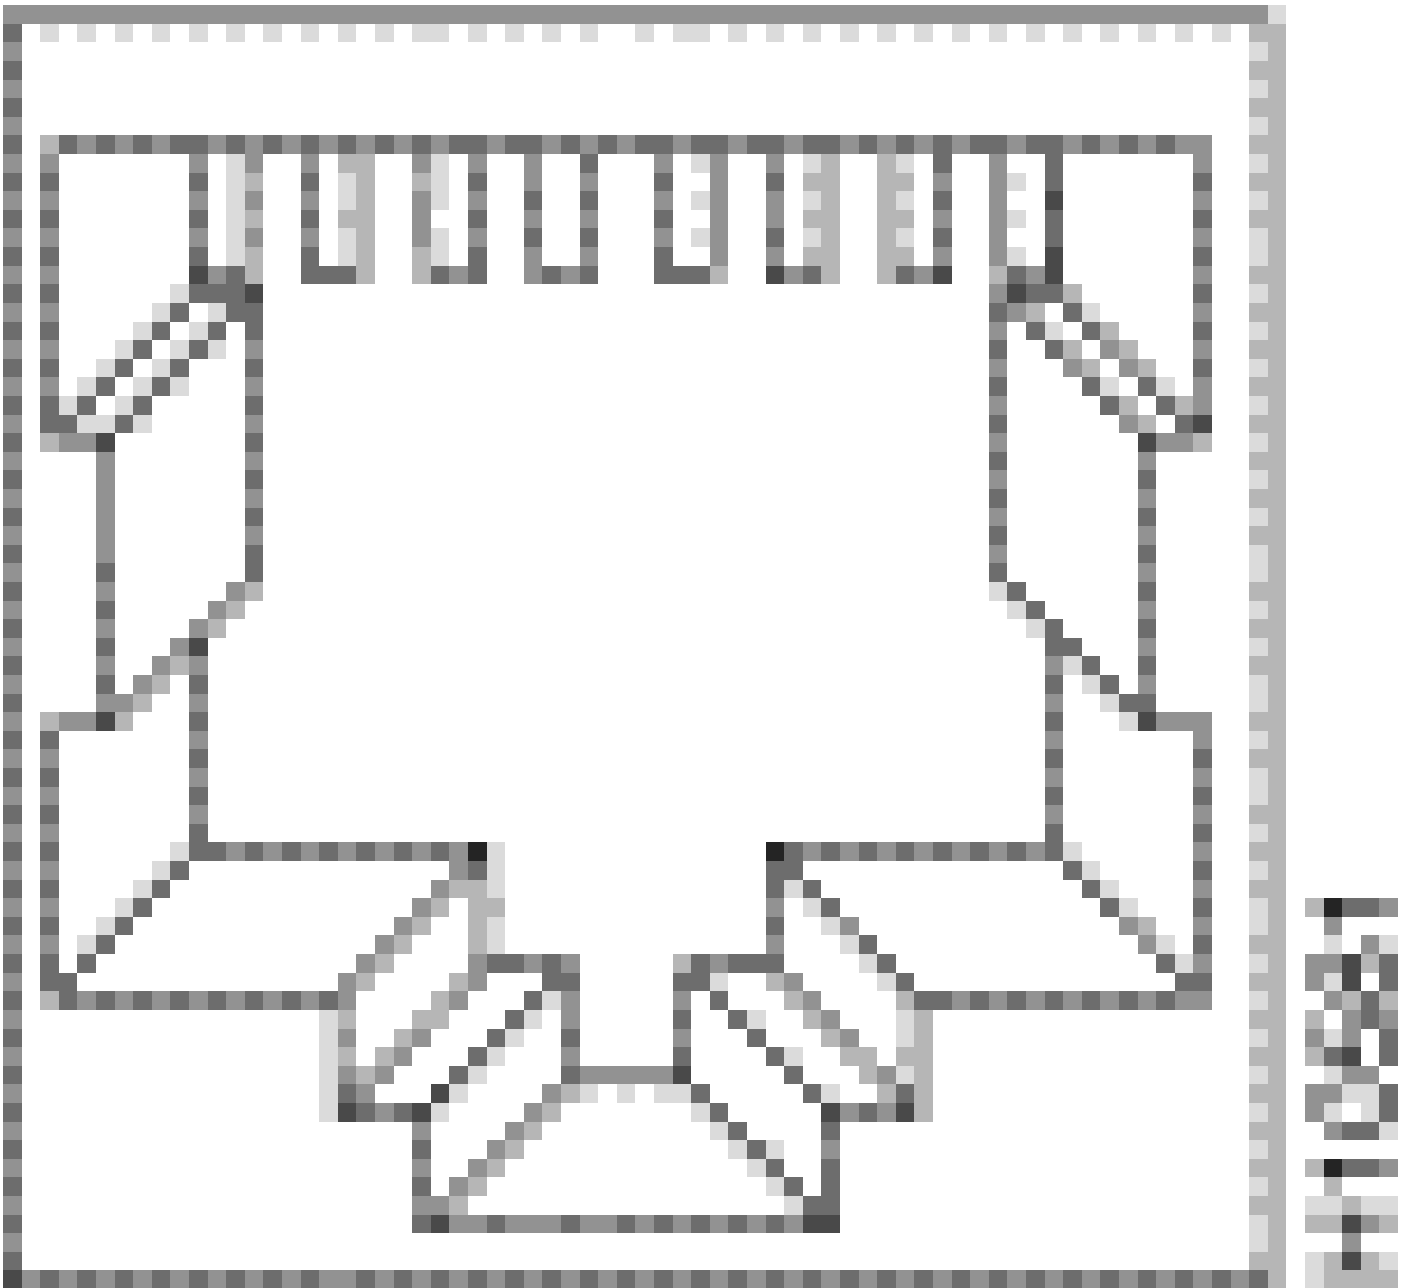
1 2 3 4 5 6 7 8

イーサネット クロスケーブル

注：ルータ間（レイヤ3）またはスイッチ間（レイヤ2）など、OSIモデルの同じレイヤにある2つのポートを接続する場合は、クロスケーブルを使用します。ルータとスイッチ（レイヤ3と2）またはPCとスイッチ（レイヤ3と2）のようにOSIモデルの異なるレイヤにある2つのポートを接続する場合は、ストレートケーブルを使用します。この規則では、PCをレイヤ3デバイスとして扱います。

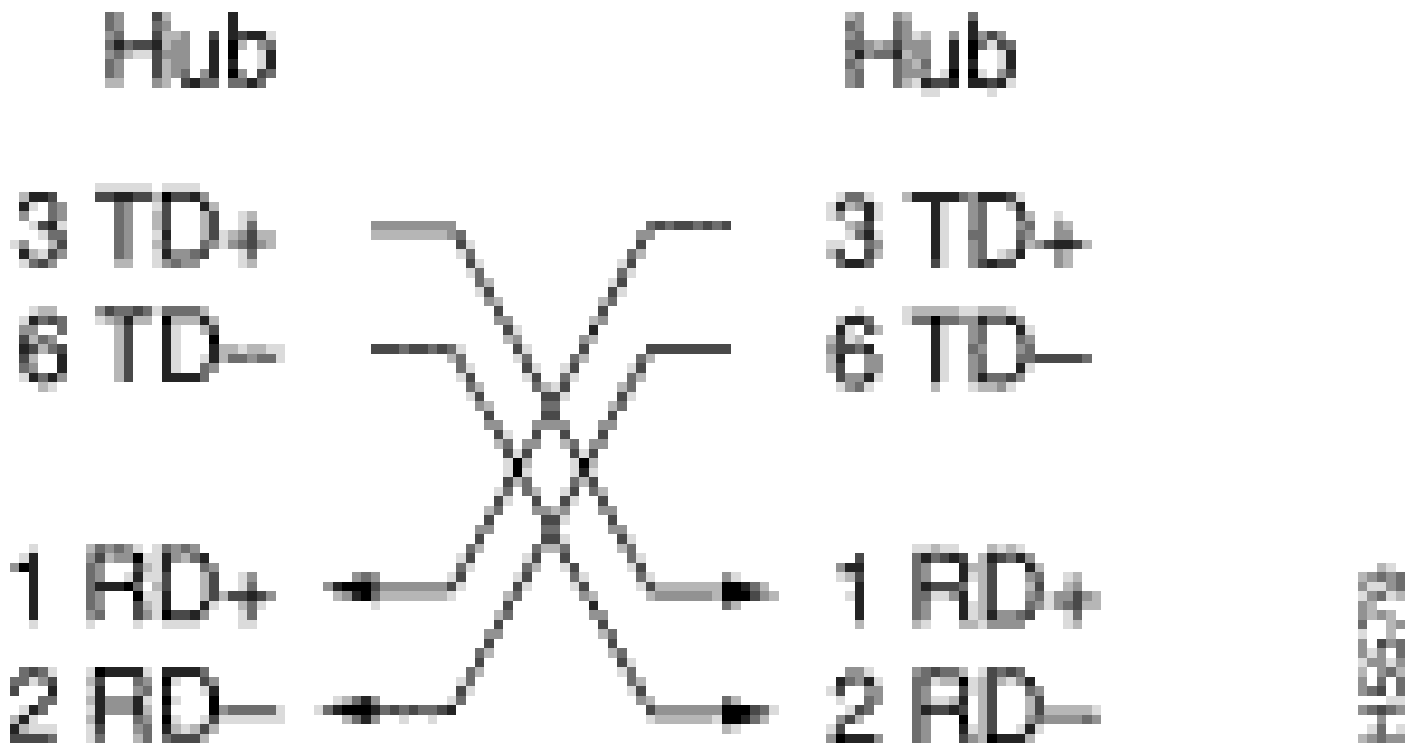
販売店で購入できるイーサネットクロスケーブル

CAT5/CAT6 10/100/1000BaseT UTP クロスオーバー パッチ ケーブルは、ほとんどのコンピュータ販売店で入手できます。

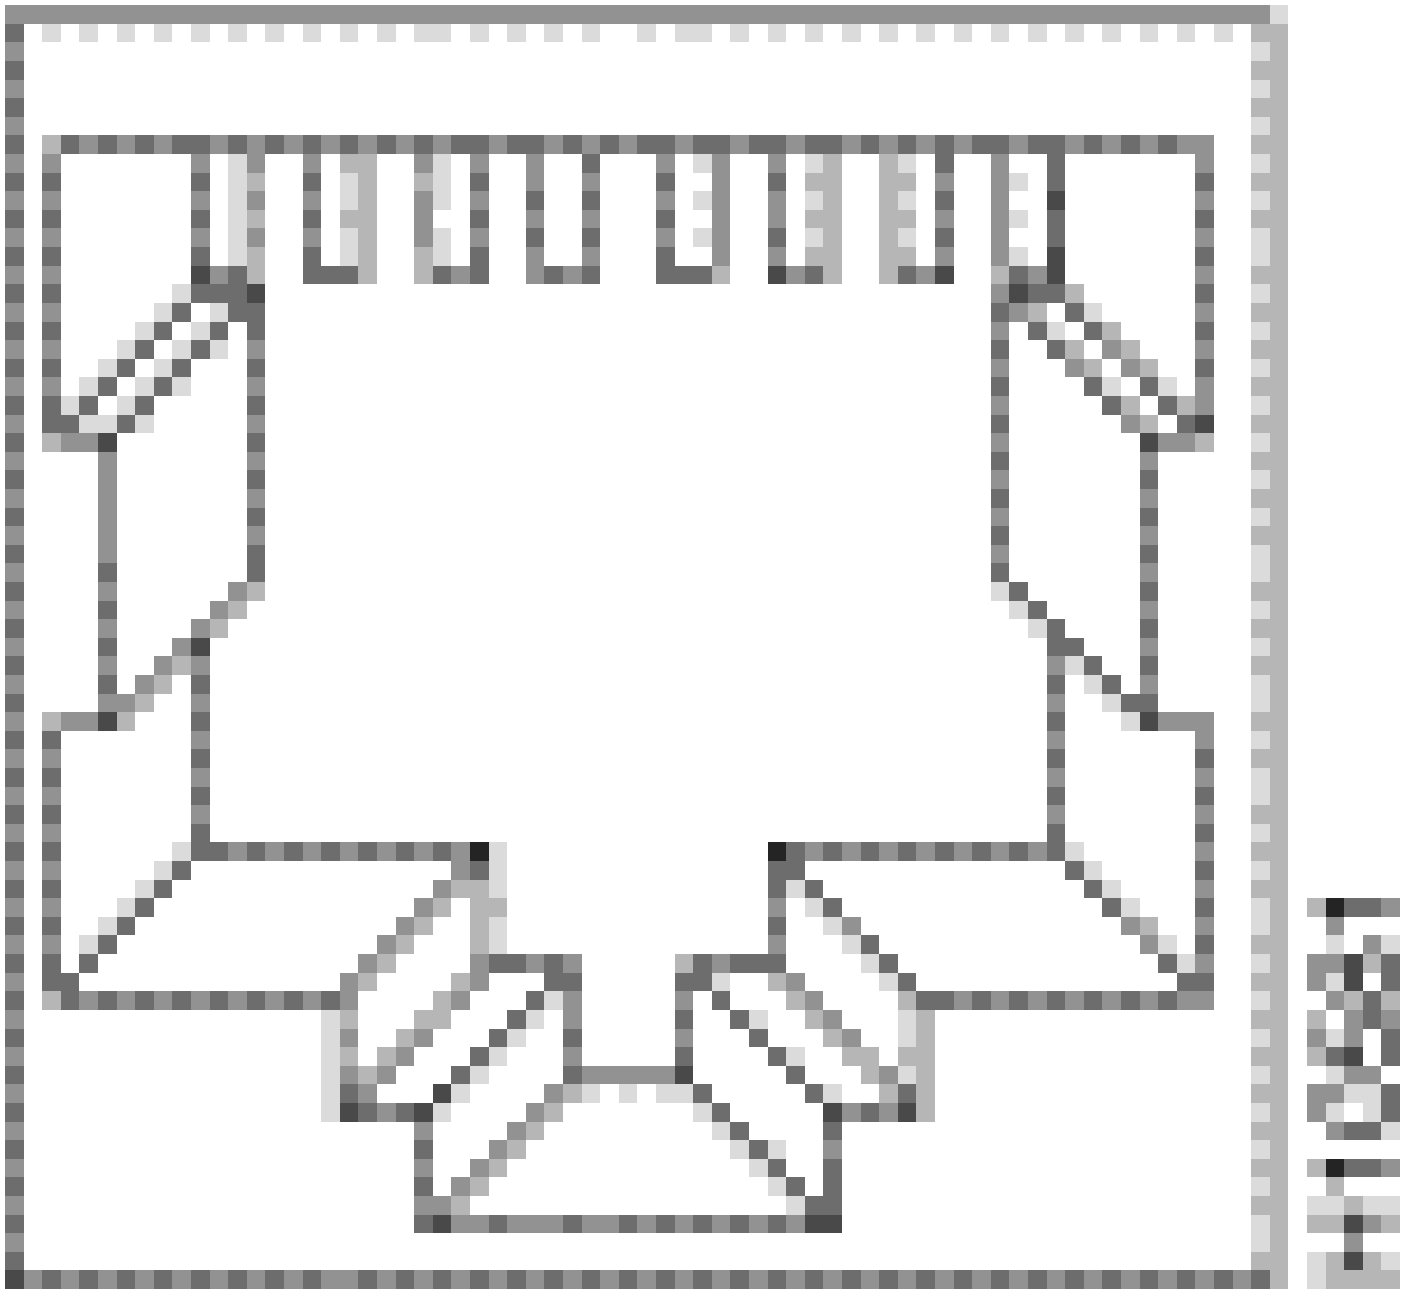
1 2 3 4 5 6 7 8

10/100/1000 および 1000BASE-T GBIC モジュール ポート用 4 ツイストペア クロスケーブル図

4 対のツイストペアクロスケーブルの構造 1

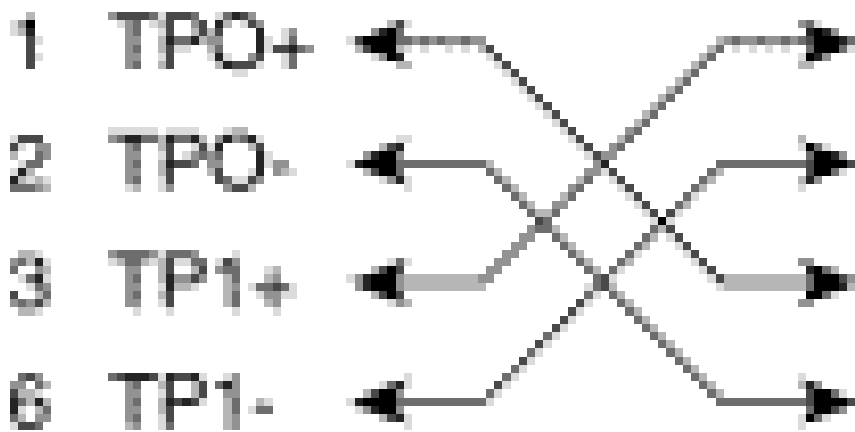
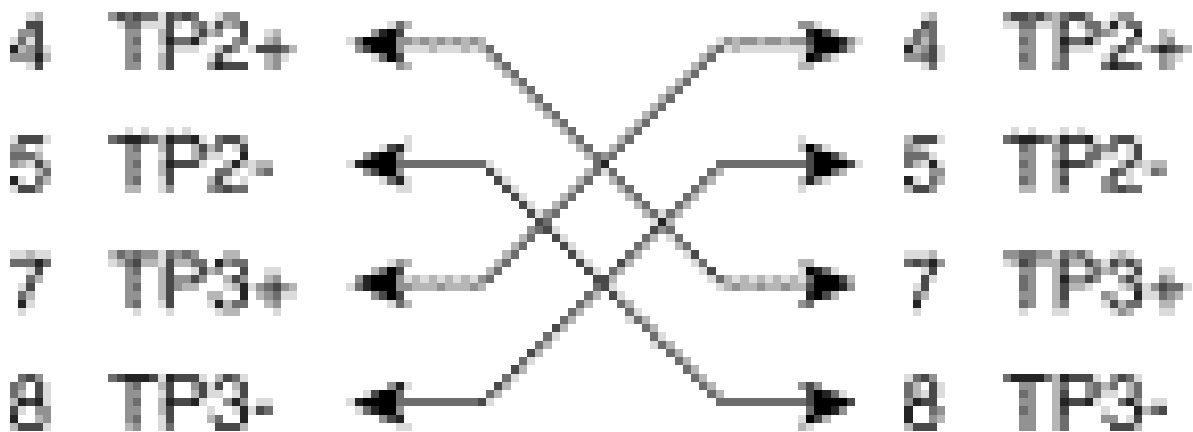
4対のツイストペアクロスケーブルの構造 2
