スパニングツリーのPVIDの不一致とタイプの不一致のトラブルシューティング

このドキュメントでは、2つのスパニングツリープロトコル(STP)の不一致(ポートVLAN ID(PVID)とタイプ)をトラブルシューティングする方法について説明します。

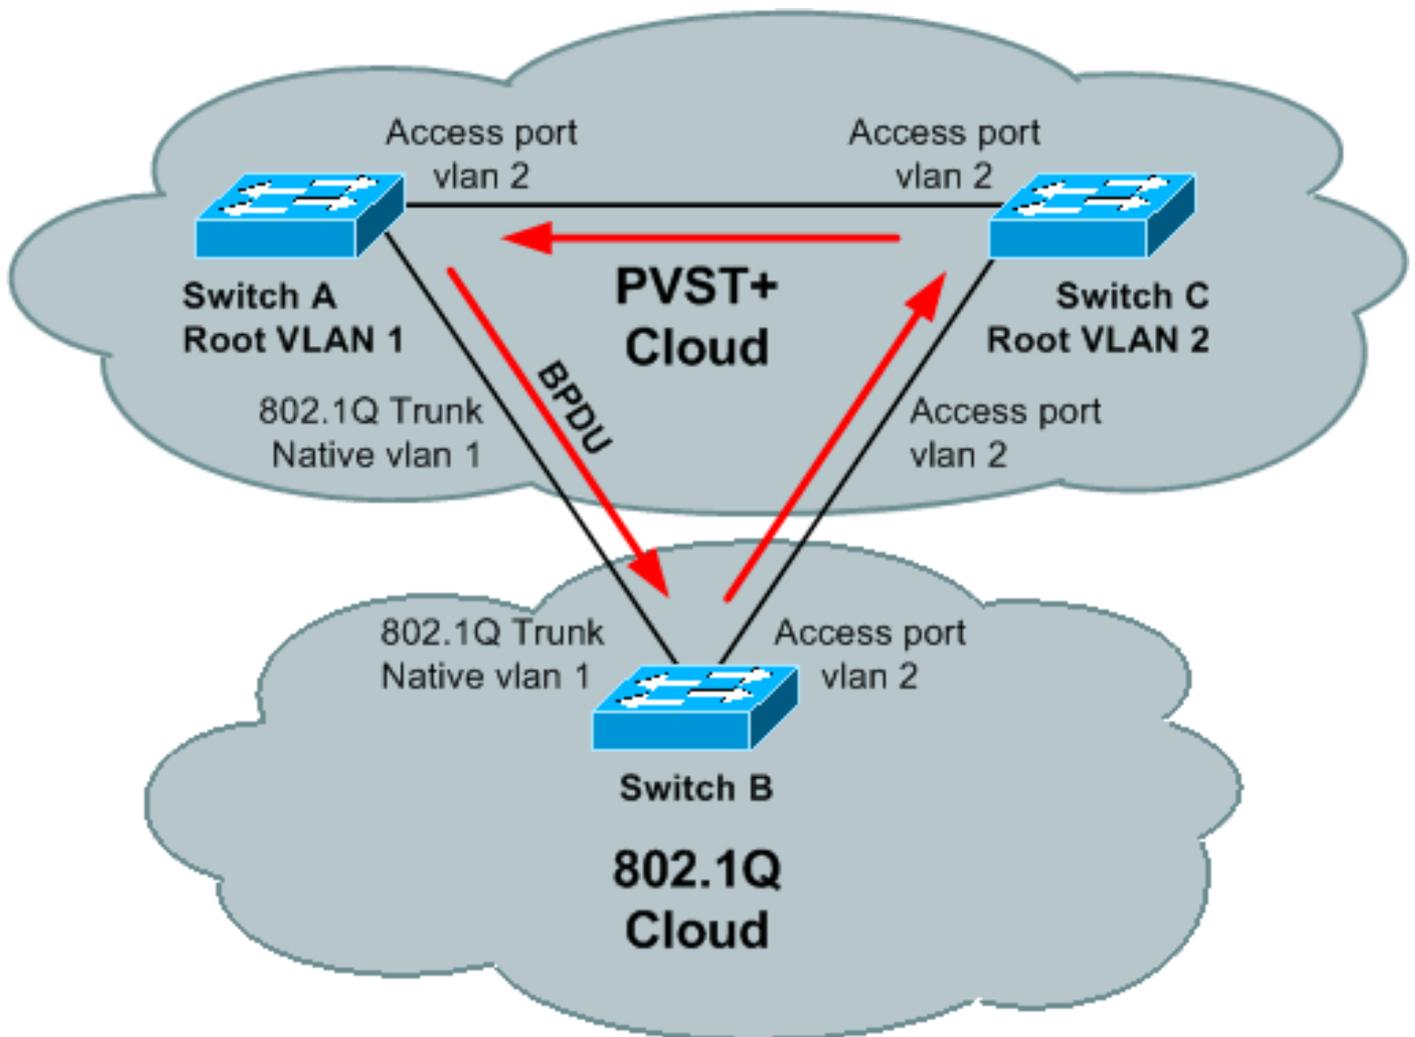
不一致の検出の必要性を説明するために、スイッチAとCではPVST+ STPを実行し、スイッチBでは802.1Q STPを実行する次のトポロジを検討します。

VLAN 1 のルートの BPDU が VLAN 2 のルートの BPDU よりも良好である場合、VLAN 2 トポロジではポートはブロックされません。VLAN 2 の BPDU がトポロジを「完全に囲む」ことはありません。B では PVST+ の VLAN 1 STP とマージされた 1 つの STP しか実行しないため、B-C リンク上では VLAN 1 BPDU に置き換えられます。このため、フォワーディング ループがあります。幸い、スイッチ A は VLAN 2 の PVST+ BPDU を (スイッチ B によってフラッディングされる SSTP アドレスに) スイッチ C に送信します。スイッチ C は、ポート C-B を type-inconsistent 状態にすること

ができ、これによりループが防止されます。

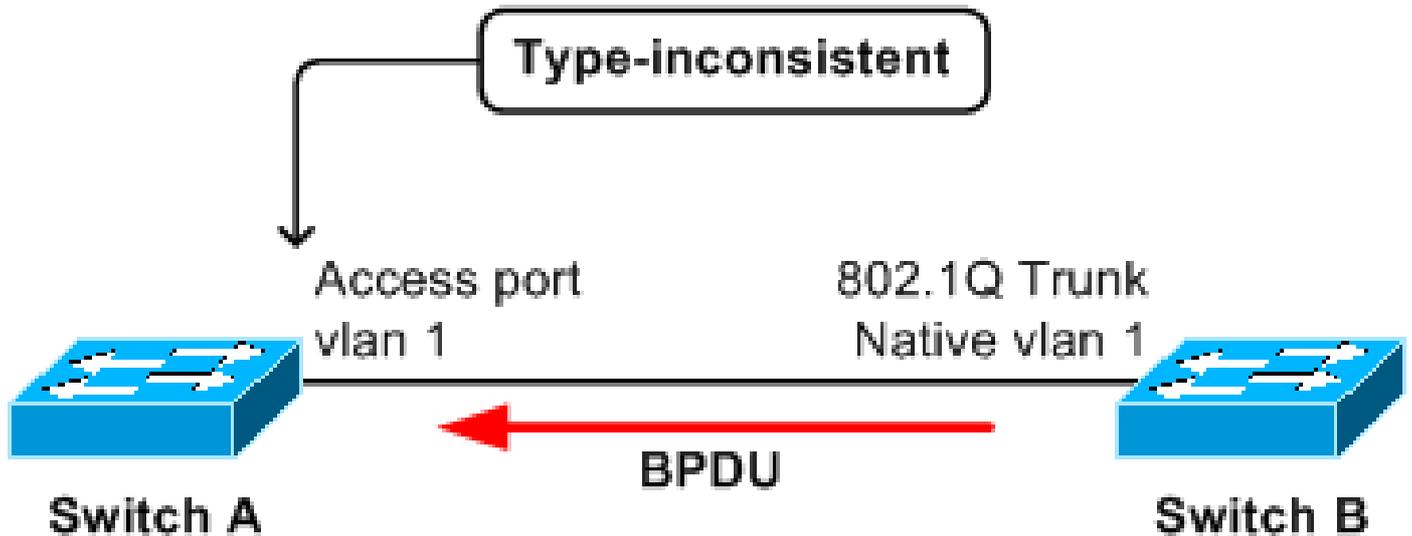
- アクセスポートが IEEE 802.1Q タグ付きの SSTP BPDU を受信する場合。

このシナリオでは、ブリッジ A 上のアクセスポートが、ブリッジ B から VLAN 1 以外の VLAN の STP からのタグ付き PVST+ BPDU を受信しています。A のポートは type-inconsistent ステートになる可能性があります。
