# POS インターフェイスのNEWPTR エラーに関するトラブルシューティング

このドキュメントでは、show controller pos コマンドの出力に示される、Cisco Packet Over SONET ( POS ) ルータ インターフェイスに起因する New Pointer ( NEWPTR ) イベント ( エラーカウンタ ) の増加条件について説明します。

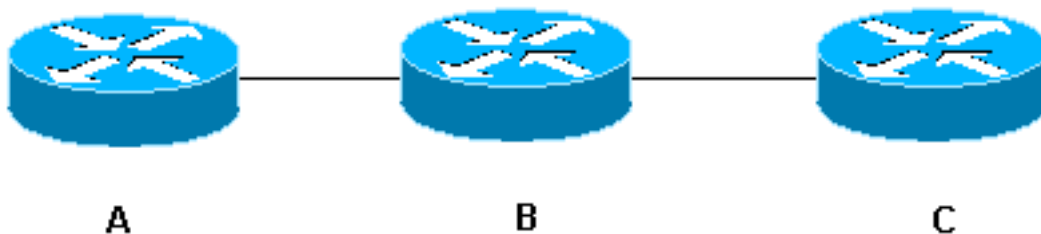
このような高いビット レートを使用することにより、ポインタには重要な利点があります。次に、この利点を示す簡単なネットワークダイアグラムを示します。

このシナリオでは、ルータAはルータCにデータを送信する必要があります。フレームはフレームの125マイクロ秒の期間の途中でAから到着します。BはAが送信するデータを転送する必要があります。Bは、Aに接続された入力ポートからCに接続された出力ポートにデータを転送します。Bには2つの選択肢があります。

- BはAからフレームをバッファリングし、次の125マイクロ秒の間隔を待機できます。その後、BはAからのフレームの先頭をSONETフレームの最初のペイロードバイトに合わせることができます。
- または、Bは現在の間隔でAからフレームを即座に送信できます。この場合、Bはポインタを使用して、Aからのフレームが実際に開始されるバイト位置を示す必要があります。したがって、データはペイロード エンベロープ内のいずれかの位置から始まります。このコンセプトはフローティング ペイロードと呼ばれています。
