ASR 9000シリーズパントファブリックデータバス障害のトラブルシューティング

背景説明

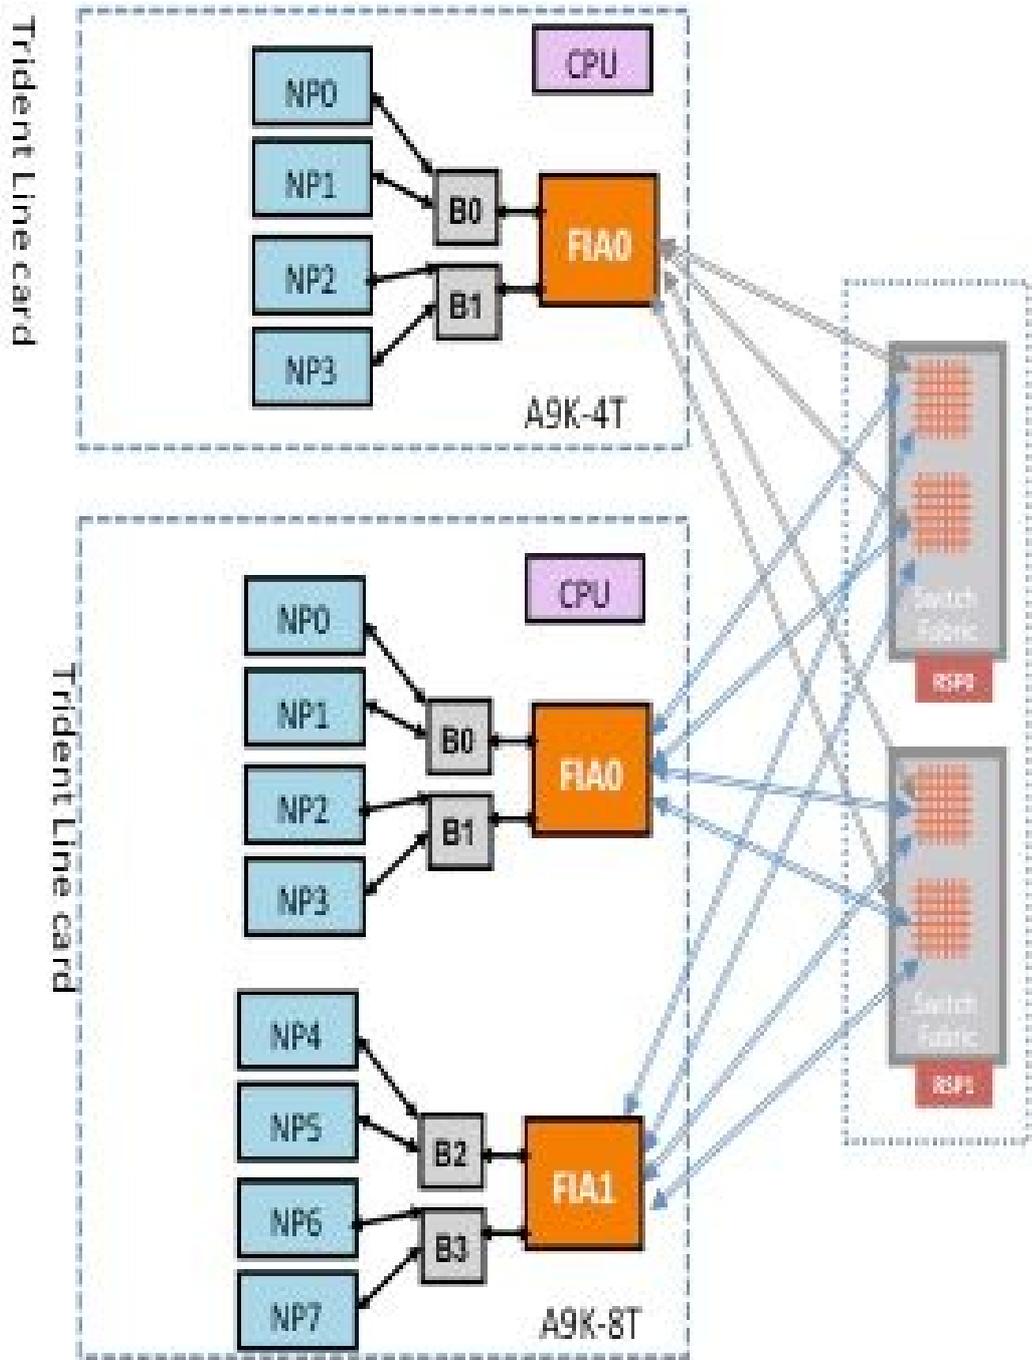
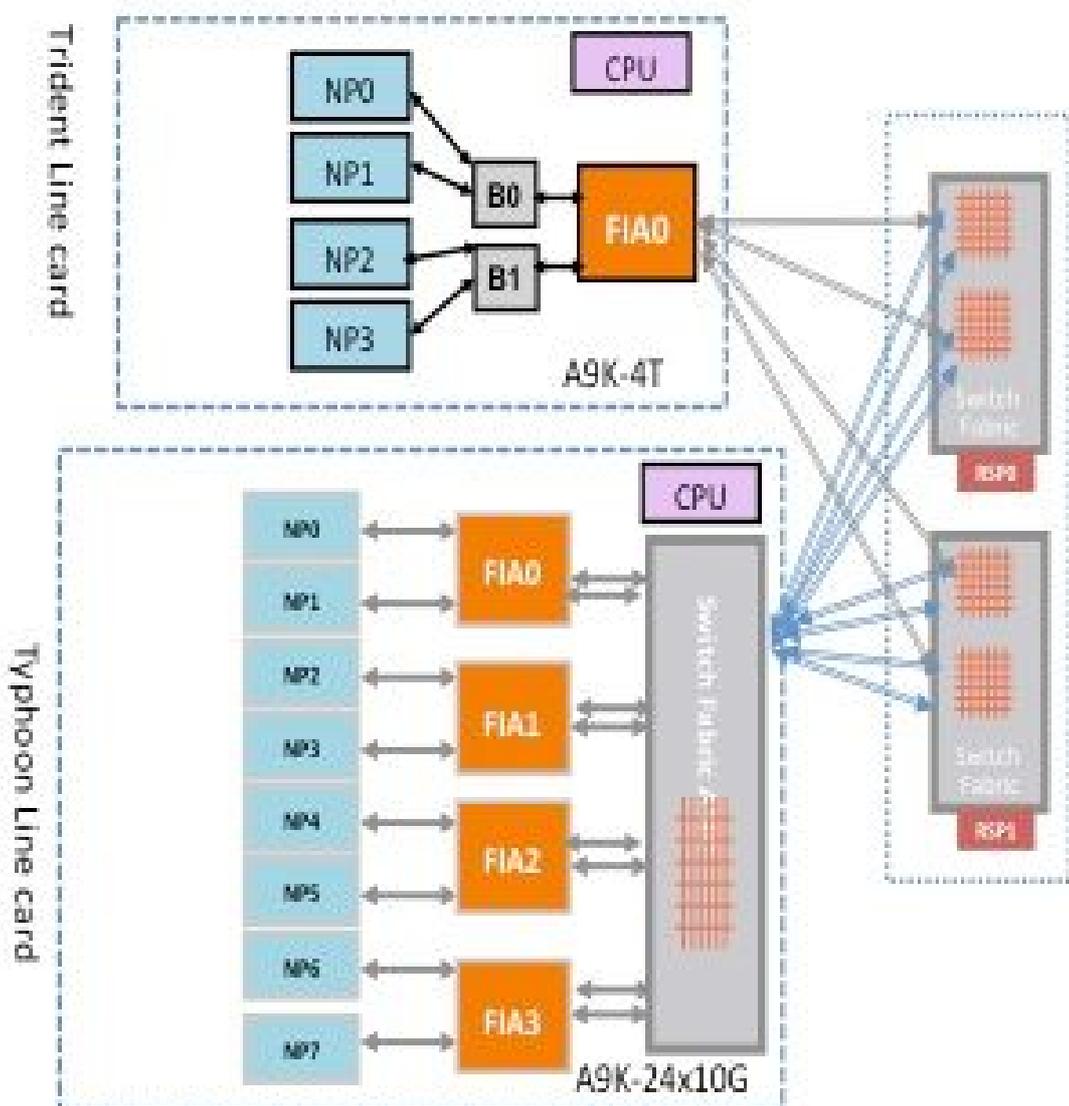
パケットは、ライン カードのタイプに応じて、スイッチ ファブリック中を 2 ホップまたは 3 ホップ通過します。Typhoon 世代のライン カードにはスイッチ ファブリック要素が追加されていますが、Trident ベースのライン カードでは、すべてのトラフィックがルート プロセッサカードのファブリックのみでスイッチングされます。以下の図は、これら両方のライン カードタイプのファブリック要素と、ルート プロセッサカードとファブリックの接続を示しています。

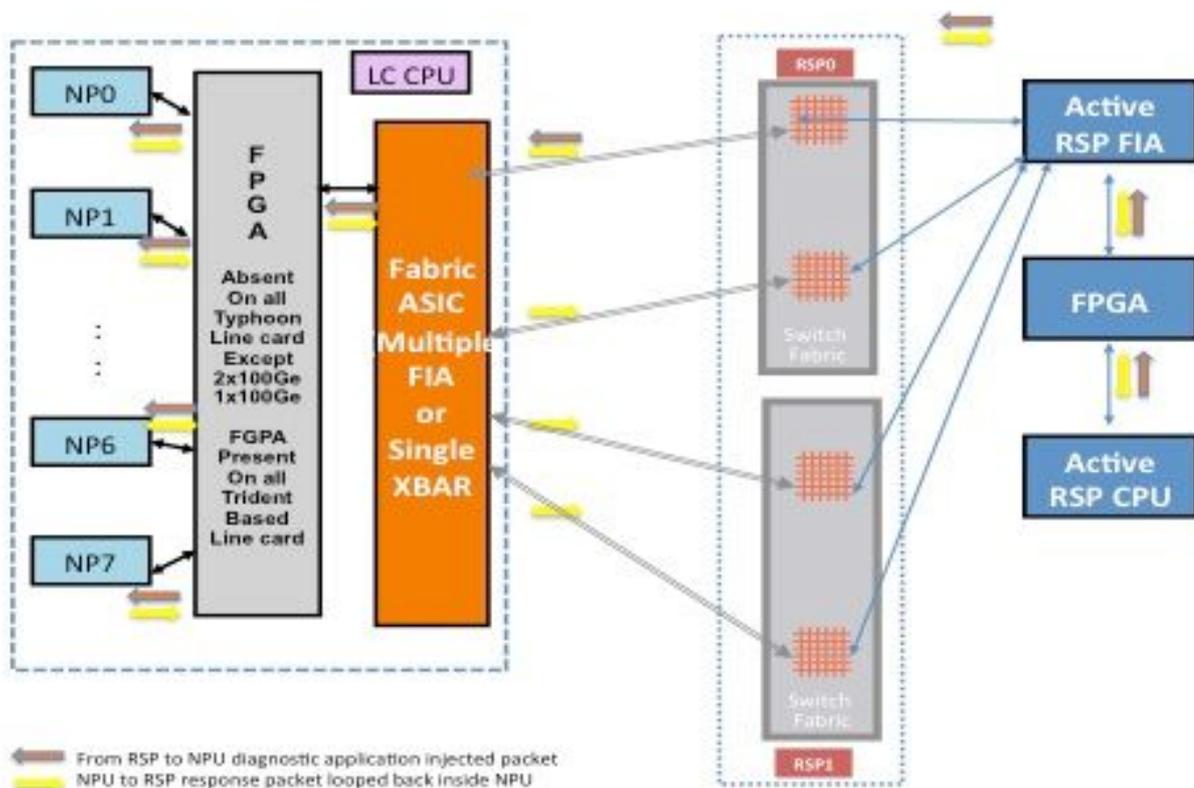
アクティブ ルート プロセッサ カードとライン カードの間のパケット パス

アクティブ ルート プロセッサから NP に向かうファブリックに注入される診断パケットは、スイッチ ファブリックによってユニキャスト パケットとして扱われます。ユニキャスト パケットの場合、スイッチ ファブリックは、リンクの現在のトラフィック負荷に基づいて送信リンクを選択します。これにより診断パケットは、ルータのトラフィック負荷に応じて処理されます。NP へ向かう複数の送信リンクが存在する場合、スイッチ ファブリックの ASIC は、現在最も負荷が低いリンクを選択します。

次の図は、アクティブ ルート プロセッサから送信された診断パケットのパスを示しています。

注:NP宛てのパケットに対しては、ラインカード上のファブリックインターフェイス ASIC(FIA)をルートプロセッサカード上のクロスバー(XBAR)に接続する最初のリンクが常に選択されます。NP からの応答パケットには、リンク負荷分散アルゴリズムが適用されます (ラインカードが Typhoon ベースの場合)。つまり、NP からアクティブ ルート プロセッサへの応答パケットは、ファブリックリンクの負荷に基づいて、ラインカードをルートプロセッサカードに接続するどのファブリックリンクでも選択できます。

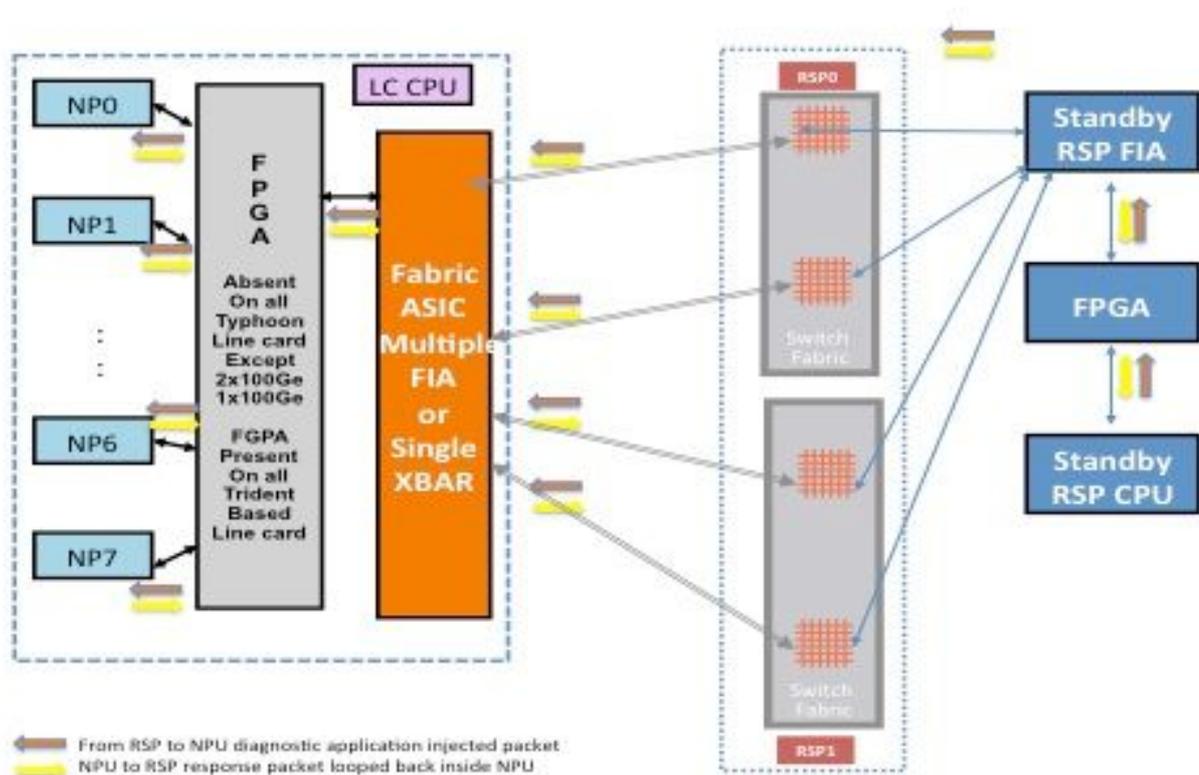
スタンバイ ルート プロセッサ カードとライン カードの間のパケット パス

スタンバイ ルート プロセッサから NP へ向かうファブリックに注入される診断パケットは、スイッチ ファブリックによってマルチキャスト パケットとして扱われます。マルチキャスト パケットではあっても、ファブリック内部での複製は行われません。スタンバイ ルート プロセッサから送信されたすべての診断パケットは、やはり一度に 1 つの NP のみに到達します。NP からルート プロセッサ宛の応答パケットも、ファブリック上のマルチキャスト パケットであり、複製は行われません。したがって、スタンバイ ルート プロセッサ上の診断アプリケーションは、NP からの 1 個の応答パケットを、一度に 1 パケットずつ受信します。診断アプリケーションは、システム内のすべての NP を追跡します。これは、NP ごとに 1 個のパケットを注入し、一度に 1 パケットずつ、すべての NP からの応答を期待するためです。マルチキャスト パケットの場合、スイッチ ファブリックはパケット ヘッダーのフィールド値に基づいて送信リンクを選択します。これは、ルート プロセッサ カードとライン カード間のすべてのファブリック リンク上で診断パケットを注入するのに役立ちます。スタンバイ ルート プロセッサは、ルート プロセッサ カードとライン カード スロットの間を接続するすべてのファブリック リンク上で NP の稼働状態を追跡します。

前述の図は、スタンバイ ルート プロセッサから送信された診断パケットのパスを示しています。アクティブ ルート プロセッサの場合とは異なり、ライン カードをルート プロセッサ上の XBAR に接続するすべてのリンクが調べられることに注意してください。NP からの応答パケットは、ルート プロセッサからライン カードの方向にパケットが使用したのと同じファブリック リンクを使用します。このテストにより、スタンバイ ルート プロセッサをライン カードに接続するすべてのリンクが継続的にモニタされます。

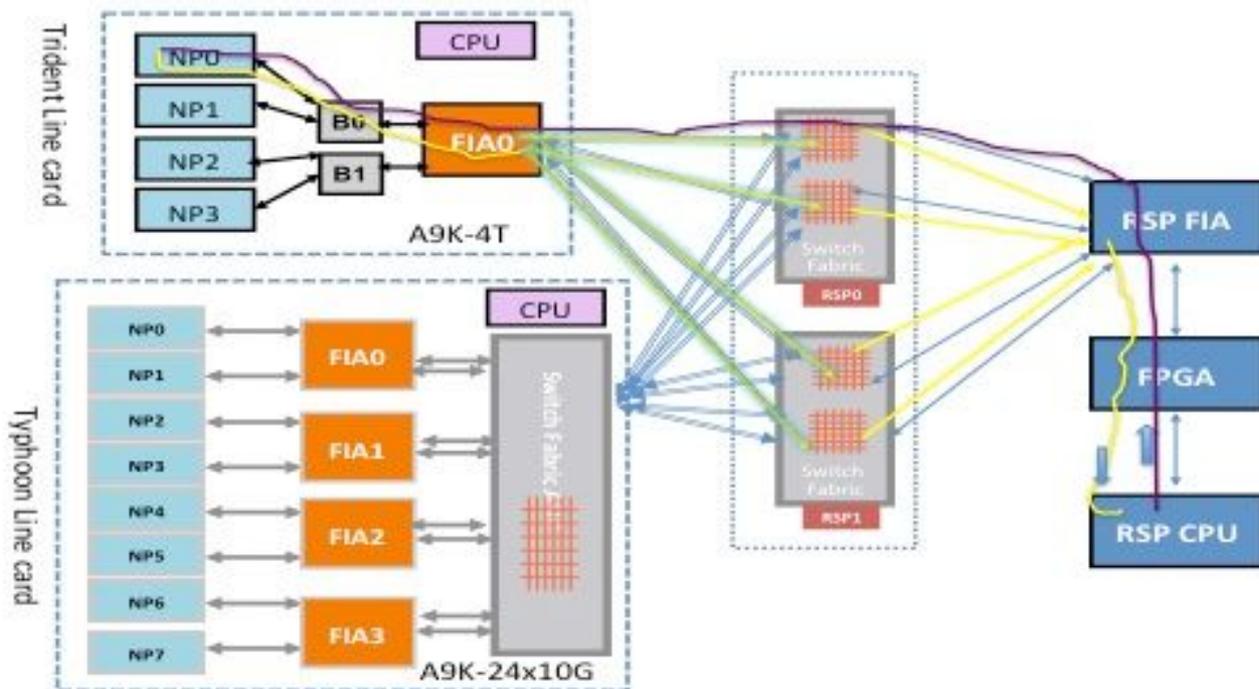
Trident ベースのライン カード上のパント ファブリック診断パケット パス

次の図は、ルート プロセッサが NP 宛に送信した診断パケットが、ルート プロセッサに向けてル

ープバックされる様子を示しています。すべての NP に共通するデータパスリンクおよび ASIC と、NP のサブセットに固有のリンクおよびコンポーネントに注意することが重要です。たとえば、ブリッジ ASIC 0 (B0) は NP0 と NP1 に共通ですが、FIA0 はすべての NP に共通です。ルートプロセッサ側では、すべてのリンク、データパス ASIC、および Field-Programmable Gate Array (FPGA) がすべてのラインカードに共通であることから、シャーシ内のすべての NP に共通です。

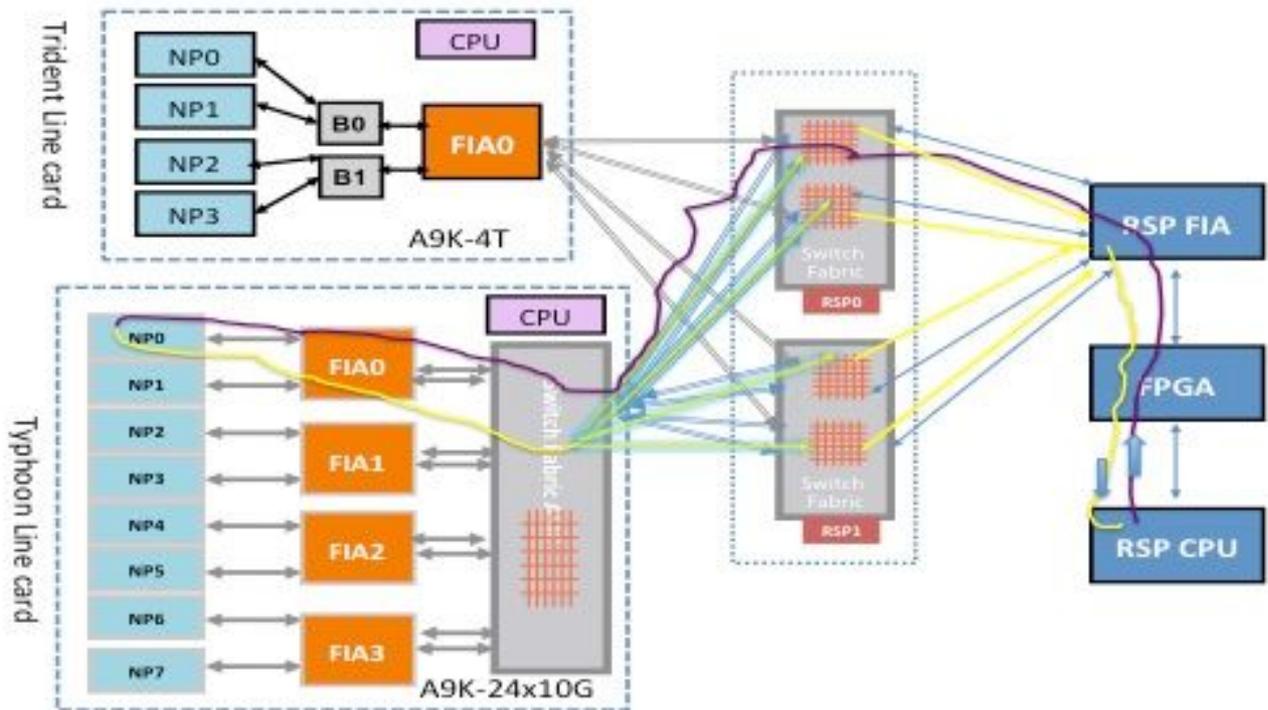
Typhoon ベースのラインカード上のパントファブリック診断パケットパス

次の図は、ルートプロセッサカードが NP 宛に送信した診断パケットが、ルートプロセッサに向けてループバックされる様子を示しています。すべての NP に共通するデータパスリンクおよび ASIC と、NP のサブセットに固有のリンクおよびコンポーネントに注意することが重要です。たとえば、FIA0 は NP0 と NP1 に共通です。ルートプロセッサカード側では、すべてのリンク、データパス ASIC、および FPGA がすべてのラインカードに共通であることから、シャーシ内のすべての NP に共通です。

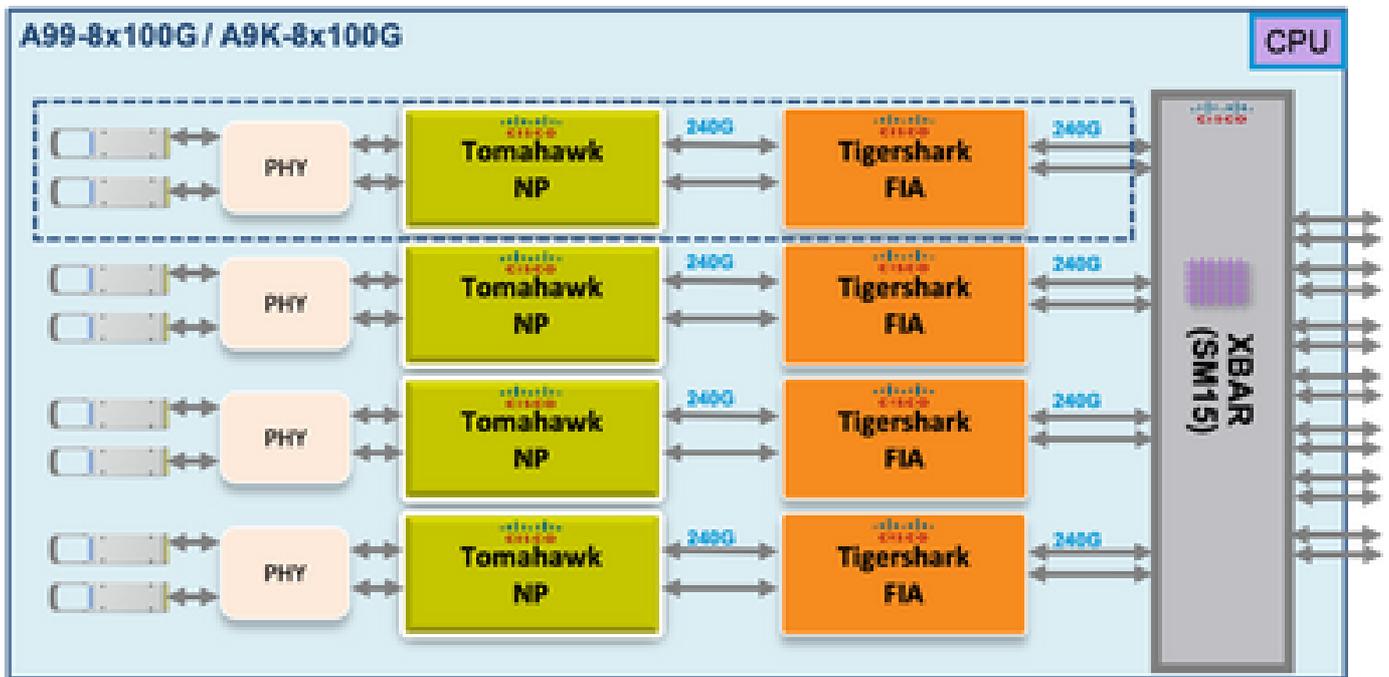
Tomahawk、Lightspeed、およびLightspeedPlusベースのラインカード上のパントファブリック診断パケットパス

Tomahawkラインカードでは、FIAとNPの間に1:1の接続があります。

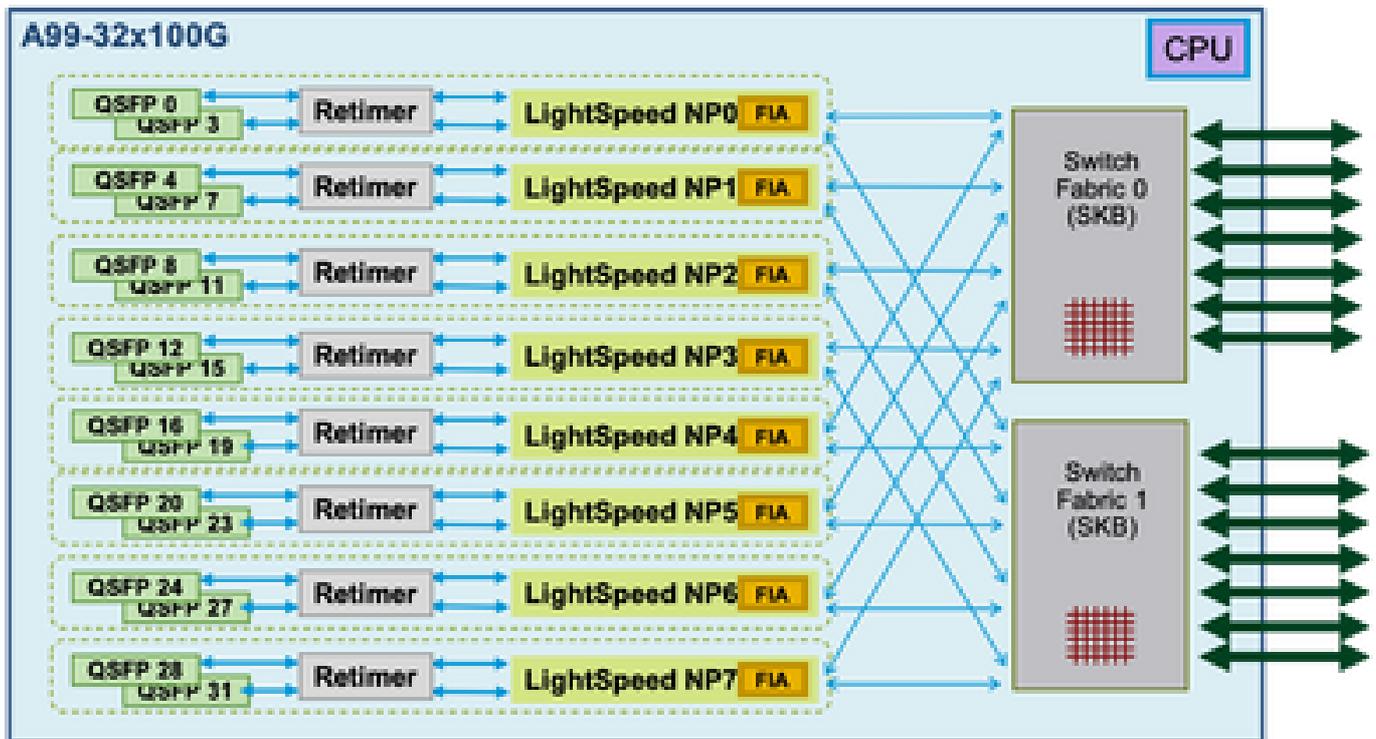
LightspeedおよびLightspeedPlusラインカードでは、FIAはNPチップに統合されています。

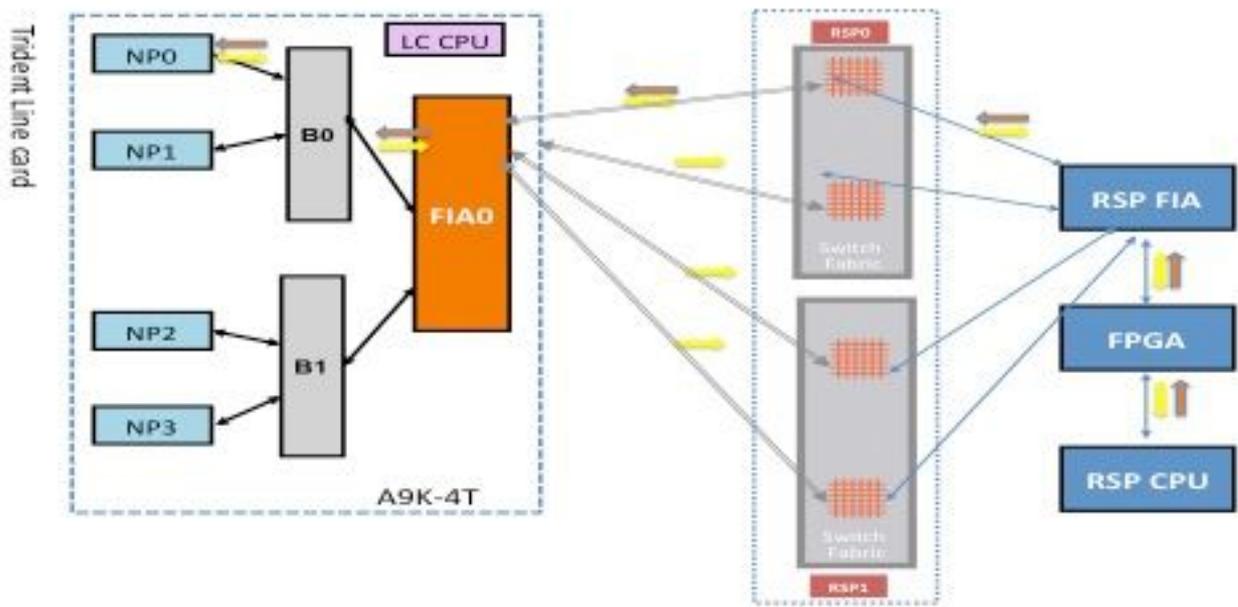
ファブリック診断パス

次の図は、ルート プロセッサの CPU とライン カードの NP0 の間のパケット パスを示しています。B0 と NP0 を接続するリンクは、NP0 専用の唯一のリンクです。他のすべてのリンクは共通

のパスになります。

ルート プロセッサから NP0 に向かうパケット パスをメモします。ルート プロセッサから NP0 に向かうパケットに使用するリンクは 4 つありますが、ルート プロセッサとライン カード スロットの間の最初のリンクは、ルート プロセッサからライン カード へ向かうパケットに使用されま
す。NP0 からの戻りパケットは、ライン カード スロットとアクティブ ルート プロセッサの間の
2 本のファブリック リンク パスのいずれかを介してアクティブ ルート プロセッサに返送される
可能性があります。2 本のリンクのどちらを使用するかは、その時点のリンクの負荷によって選
択されます。NP0 からスタンバイ ルート プロセッサ へ向かう応答パケットは両方のリンクを使
用しますが、一度に使用するのは 1 つのリンクです。リンクの選択は、診断アプリケーションが
設定するヘッダー フィールドに基づいて行われます。

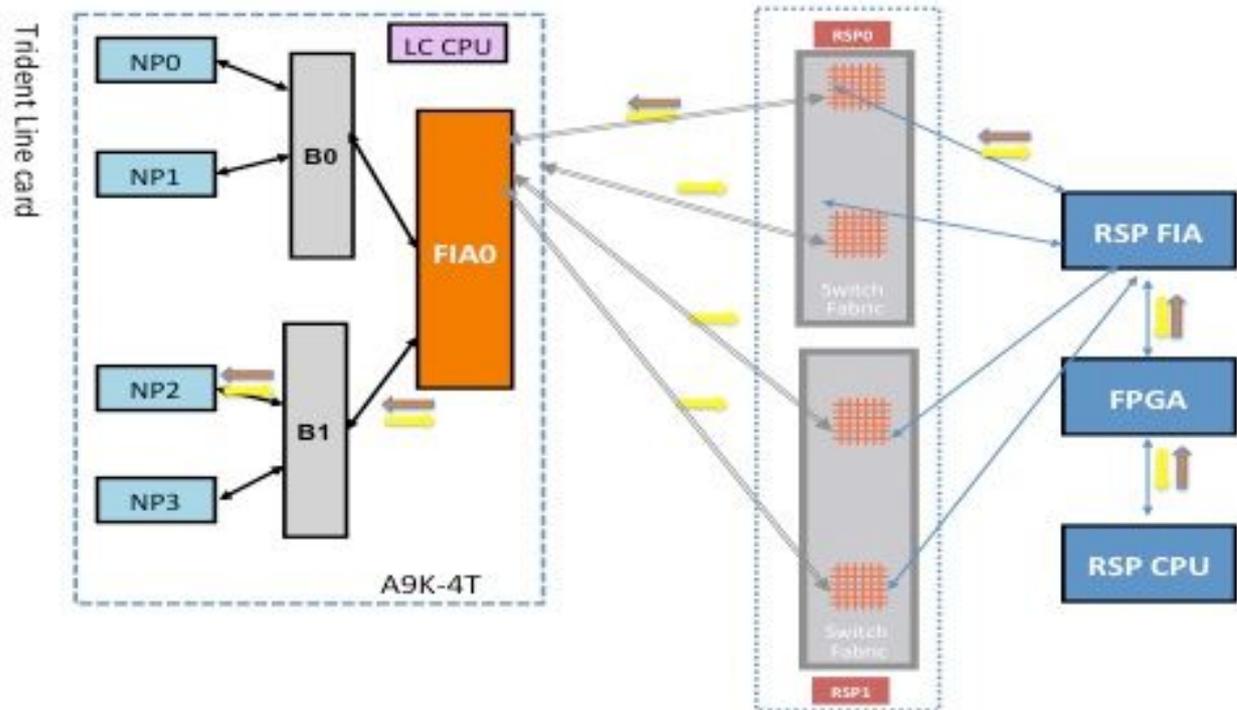
ファブリック診断パス

ルート プロセッサ カードから NP2 に向かうパケット パスをメモします。ルート プロセッサから NP2 に向かうパケットに使用するリンクは 4 つありますが、ルート プロセッサとライン カード スロットの間の最初のリンクは、ルート プロセッサからライン カード へ向かうパケットに使用されます。NP2 からの戻りパケットは、ライン カード スロットとアクティブ ルート プロセッサの間の 2 本のファブリック リンク パスのいずれかを介してアクティブ ルート プロセッサに返送される可能性があります。2 本のリンクのどちらを使用するかは、その時点のリンクの負荷によって選択されます。NP2 からスタンバイ ルート プロセッサ へ向かう応答パケットは両方のリンクを使用しますが、一度に使用するのは 1 つのリンクです。リンクの選択は、診断アプリケーションが設定するヘッダー フィールドに基づいて行われます。

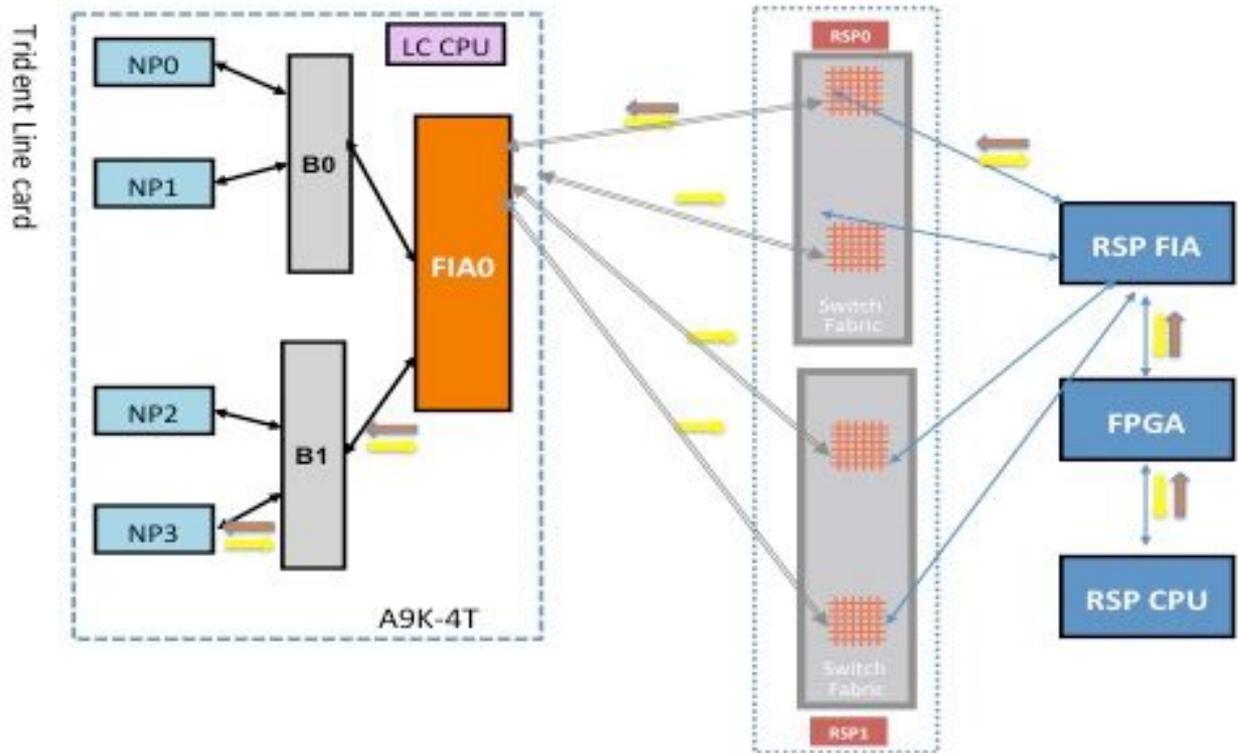
ファブリック診断パス

ルートプロセッサカードからNP3に向かうパケットパスをメモします。ルートプロセッサからNP3に向かうパケットに使用するリンクは4つありますが、ルートプロセッサとラインカードスロットの間の最初のリンクは、ルートプロセッサからラインカードへ向かうパケットに使用されます。NP3からの戻りパケットは、ラインカードスロットとアクティブルートプロセッサの間の2本のファブリックリンクパスのいずれかを介してアクティブルートプロセッサに返送される可能性があります。2本のリンクのどちらを使用するかは、その時点のリンクの負荷によって選択されます。NP3からスタンバイルートプロセッサへ向かう応答パケットは両方のリンクを使用しますが、一度に使用するのは1つのリンクです。リンクの選択は、診断アプリケーションが設定するヘッダーフィールドに基づいて行われます。

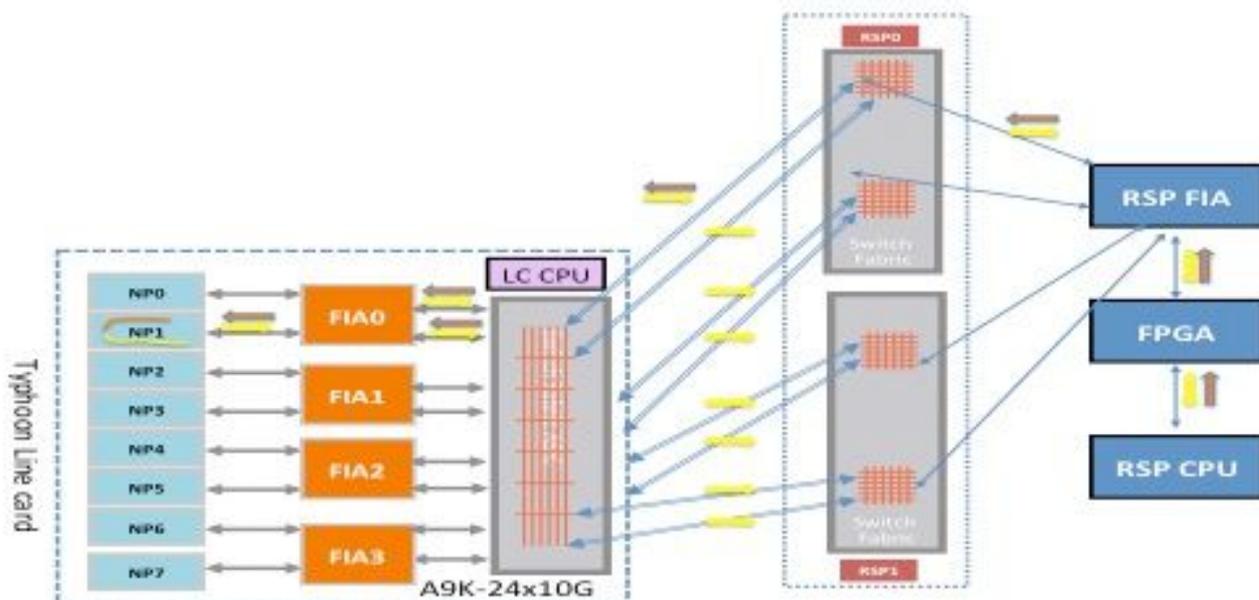
ファブリック診断パス

プロセッサカードに返送される可能性があります。この8つのリンクそれぞれが、診断パッケージがルートプロセッサカードのCPUに返送されるときに、一度に1つずつ調べられます。

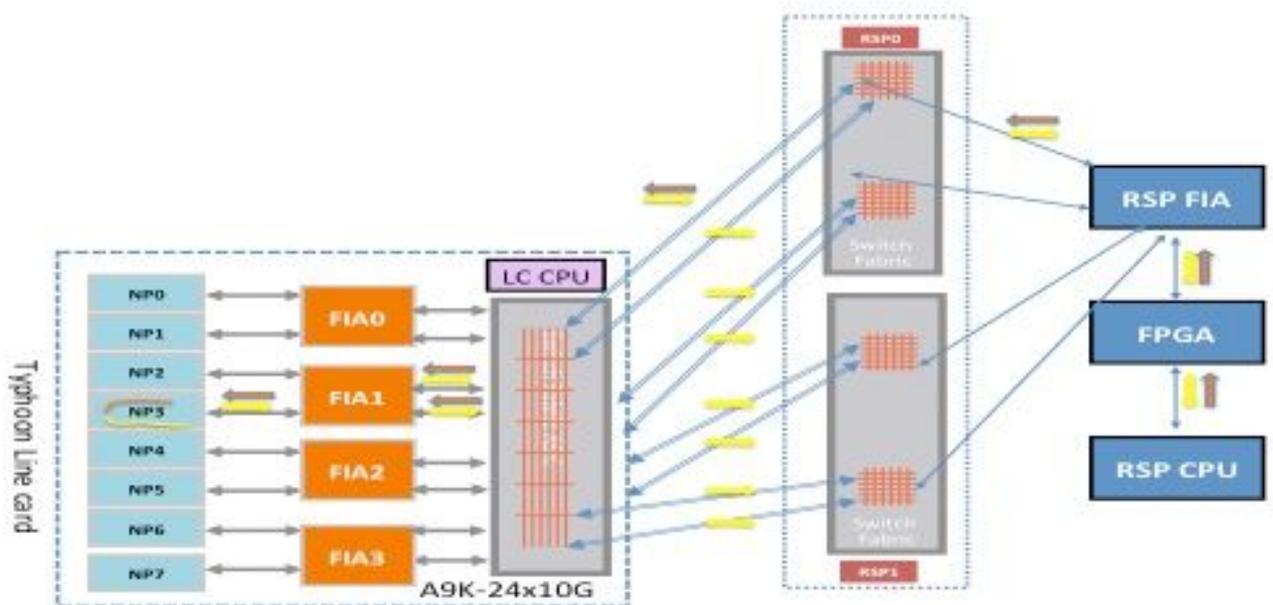
ファブリック診断パス

次の図は、ルートプロセッサカードのCPUとラインカードのNP3の間のパッケージパスを示しています。FIA1とNP3を接続するリンクは、NP3パス専用の唯一のリンクです。ラインカードスロットとルートプロセッサカードスロットの間の他のすべてのリンクは共通パスになります。ラインカード上のファブリックXBAR ASICをラインカード上のFIAに接続するリンクは、NPのサブセットに固有です。たとえば、ラインカードのFIA1とローカルファブリックのXBAR ASICの間の両方のリンクが、NP3へのトラフィックに使用されます。

ルートプロセッサカードからNP3に向かうパッケージパスをメモします。ルートプロセッサカードからNP3に向かうパッケージに使用するリンクは8つありますが、ルートプロセッサカードとラインカードスロットの間の単一のパスが使用されます。NP1からの戻りパッケージは、ラインカードスロットとルートプロセッサの間の8つのファブリックリンクパスを介してルートプロセッサカードに返送される可能性があります。この8つのリンクそれぞれが、診断パッケージがルートプロセッサカードのCPUに返送されるときに、一度に1つずつ調べられます。

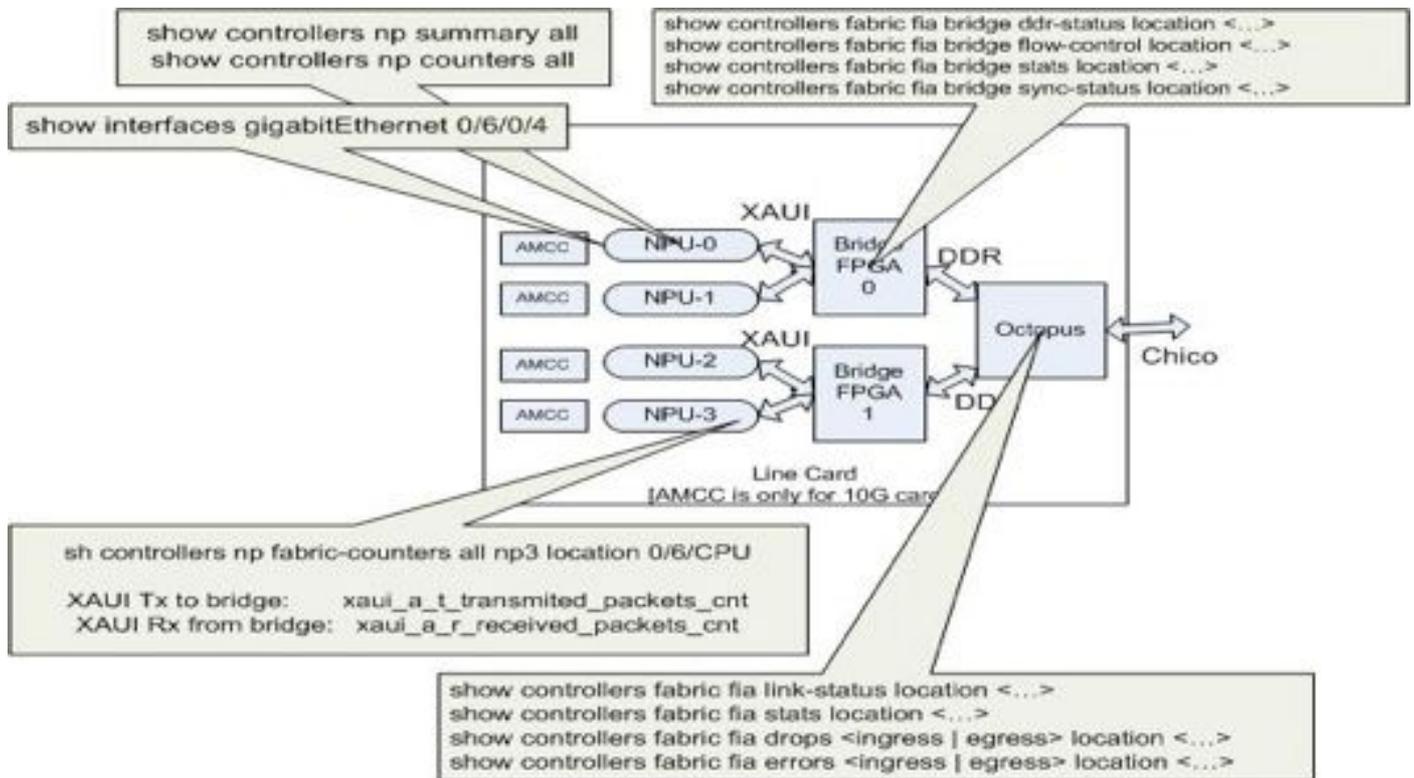
このセクションに示すコマンドは、すべての Trident ベースのラインカードと、Typhoon ベースの 100GE ラインカードに適用されます。ブリッジ FPGA ASIC は、Typhoon ベースのラインカードにはありません (100GE Typhoon ベースのラインカードを除く)。したがって、`show controller fabric fia bridge 100GE`バージョンを除き、Typhoon ベースのラインカードにはコマンドは適用されません。

ここに示す図は、各 show コマンドをデータパス内の場所にマッピングするのに役立ちます。パケットドロップと障害を特定するには、これらの show コマンドを使用します。
