# ESA/SMA/WSA のハード ドライブ交換

このドキュメントでは、1U および 2U アプライアンスでハード ドライブを交換する方法について説明します。

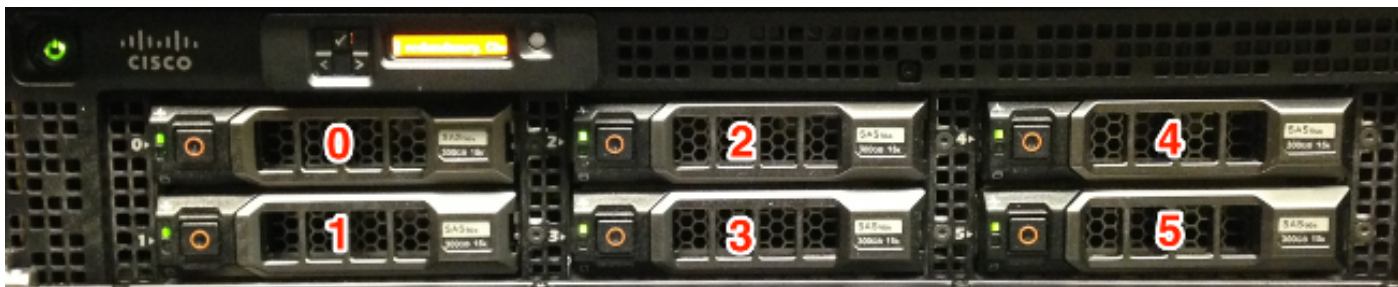
ドライブ レイアウトの例:

示されている \*X1070

注: 示されているように X1070 は完全に読み込まれたアプライアンスです。すべてのアプライアンス モデルが完全に読み込まれたドライブ ベイ設定がありません。未使用湾のためのドライブトレイ挿入があります。アプライアンスによって利用されないこれらの湾にハードドライブを取除きませんでしたり、または挿入しないで下さい。
