Firewall Management Center 7.4でのクラスタサービスアビリティの改善の設定

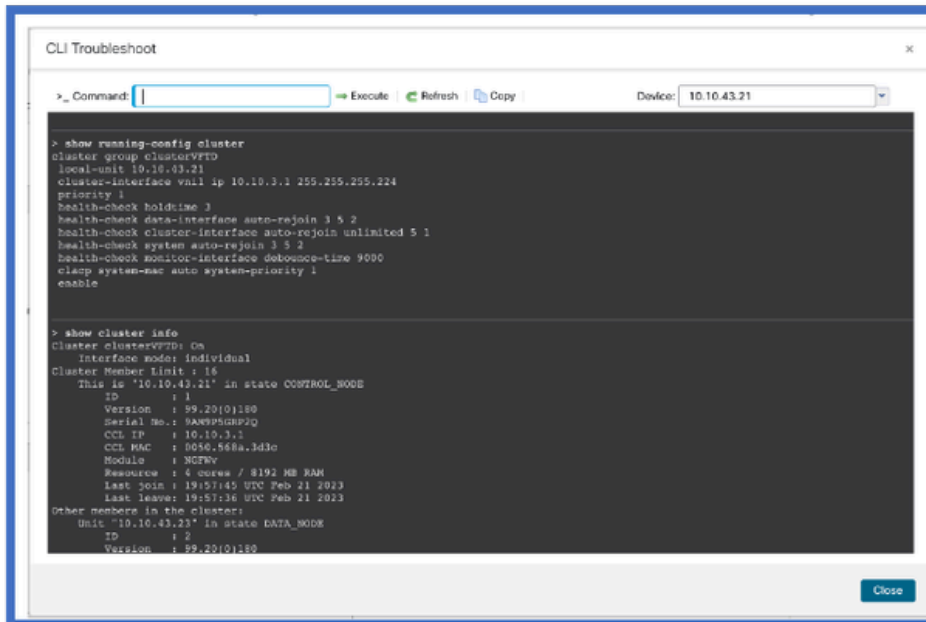
一般的に使用されるCLI (デフォルトで表示)

```
CLI Troubleshoot
> _ Command: | Execute Refresh Copy Device: 10.10.43.21
> show running-config cluster
cluster group clusterVFD
local-unit 10.10.43.21
cluster-interface vni1 ip 10.10.3.1 255.255.255.224
priority 1
health-check holdtime 3
health-check data-interface auto-rejoin 3 5 2
health-check cluster-interface auto-rejoin unlimited 5 1
health-check system auto-rejoin 3 5 2
health-check monitor-interface debounce-time 9000
clasp system-mac auto system-priority 1
enable

> show cluster info
Cluster clusterVFD: On
Interface mode: Individual
Cluster Member Limit : 16
This is '10.10.43.21' in state CONTROL_NODE
ID : 1
Version : 59.20(0)180
Serial No.: 9AN9P5GHP2Q
CCL IP : 10.10.3.1
CCL MAC : 0050.468a.3d3c
Module : NCFEvy
Resource : 4 cores / 8192 MB RAM
Last Join : 19:57:45 UTC Feb 21 2023
Last Leave: 19:57:36 UTC Feb 21 2023
Other members in the clusters:
Unit '10.10.43.23' in state DATA_NODE
ID : 2
Version : 59.20(0)180
```

- Executes a set of predefined CLIs for cluster troubleshooting on the device that is selected in the Device selection dropdown.
- The refresh button re-runs the commands.
- Copy button can be used to copy the CLI output

A CLI button is newly added in the General section on both the Cluster and Device Tabs

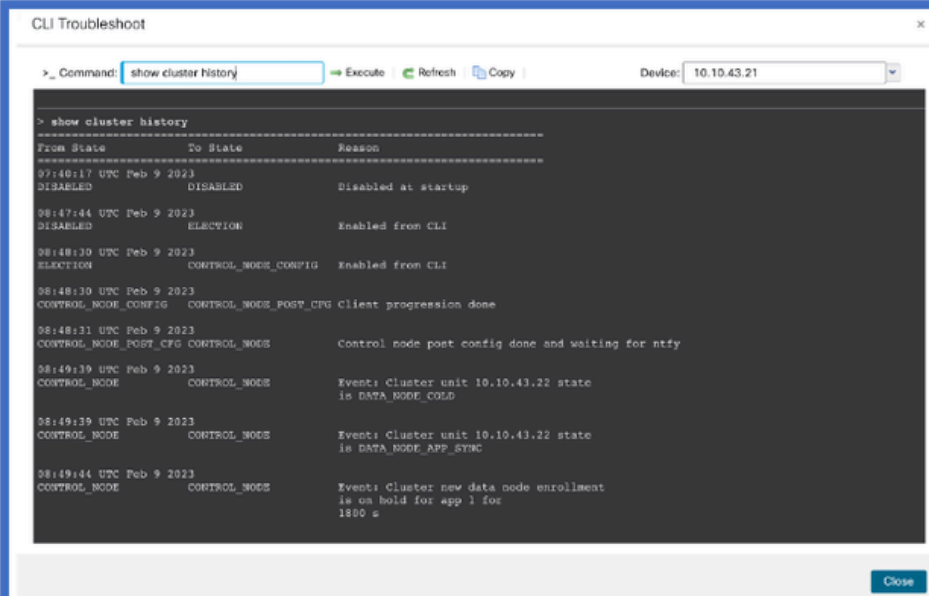
使用可能なコマンドの手動入力

- Alternatively, the user can manually enter the CLI command to be run on the device.
- Enter the command and click the Execute link.
- Refresh and copy are also available.

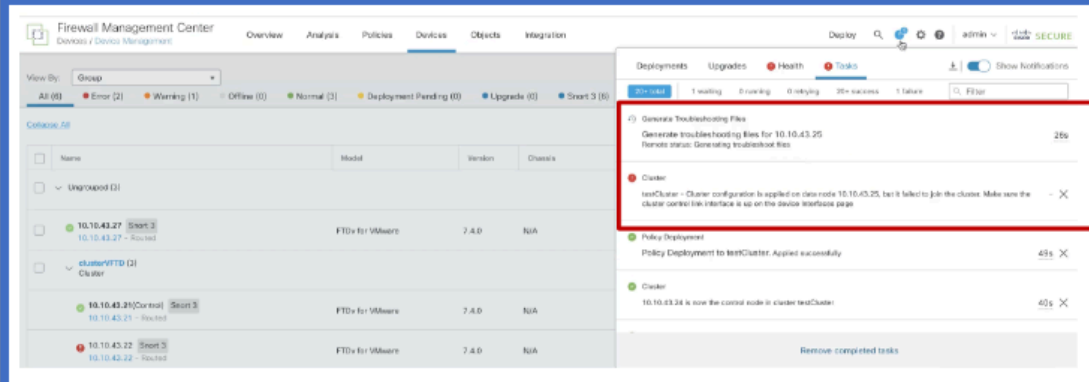
ノード結合失敗時の自動トラブルシューティング生成

- ノードがクラスタへの参加に失敗すると、デバイスのトラブルシューティングが自動的に生成されます。
- タスクマネージャに通知が表示されます。

Task manager shows

- Cluster node join failure
- That a Troubleshoot has been generated.

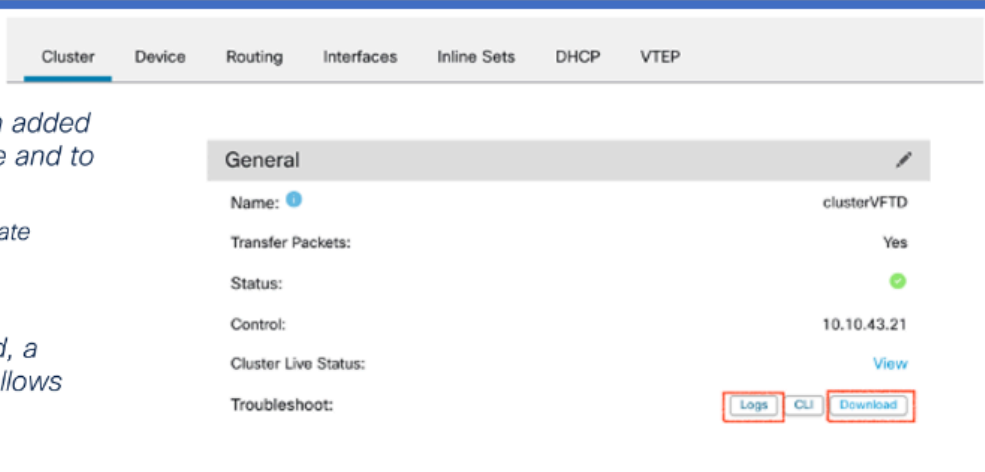
クラストラブルシューティングの生成の簡素化

- A "Logs" button has been added to the cluster device page and to the main cluster page.
 - The button opens a Generate Troubleshoot Files dialog.
- Once the Troubleshoot generation has completed, a new "Download" button allows for downloading the Troubleshoot(s).

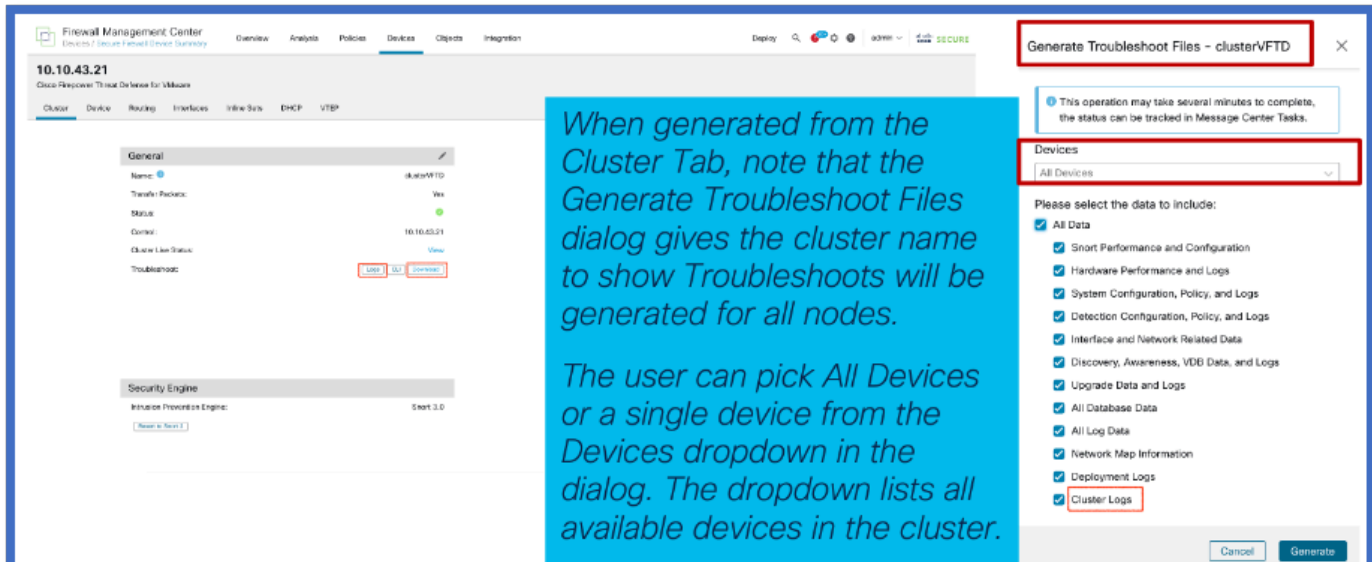
クラスタトラブルシューティングの生成

When generated from the Cluster Tab, note that the Generate Troubleshoot Files dialog gives the cluster name to show Troubleshoots will be generated for all nodes.

The user can pick All Devices or a single device from the Devices dropdown in the dialog. The dropdown lists all available devices in the cluster.

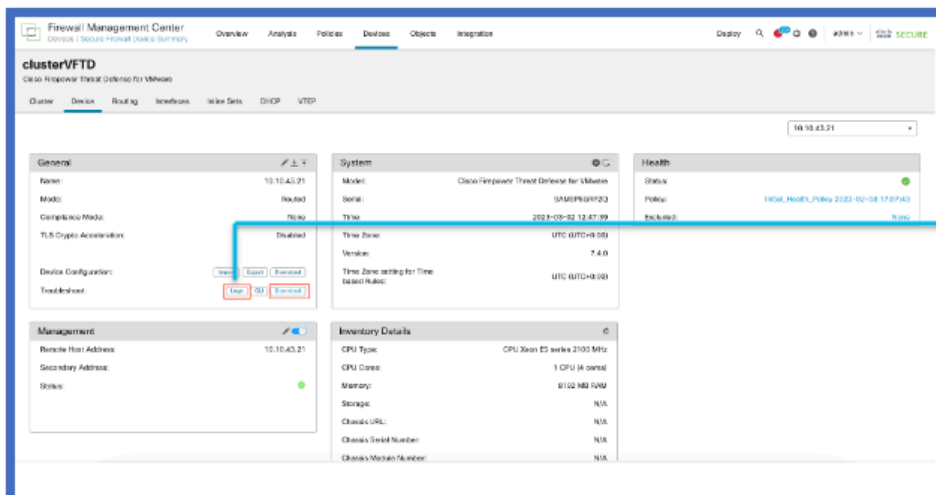
ノード (デバイス) のトラブルシューティングの生成

- Click on the new Logs button to trigger a device troubleshoot.
- Once completed, the Troubleshoot is available for download using the Download button.
