Catalyst 9000スイッチでのSVLのトラブルシューティング

このドキュメントでは、Catalyst 9000スイッチのStackWise仮想(SVL)で発生する問題を特定し、有用なログを収集し、解決する方法について説明します。

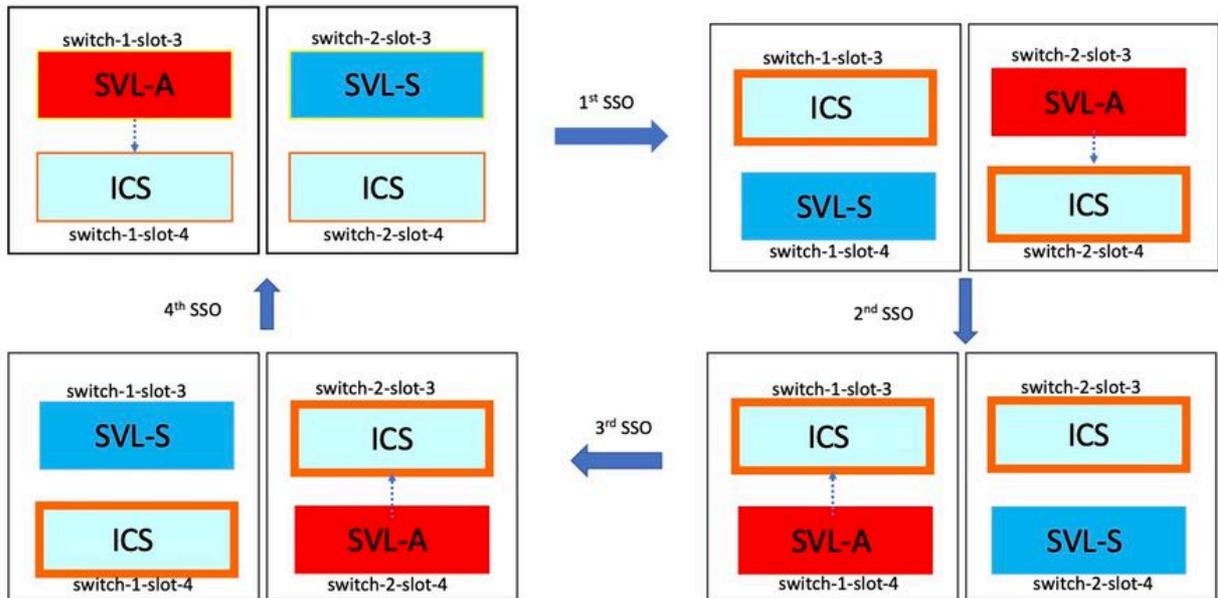
RPR Quad Sup - Z switchover

セクション9の一部として述べられているCLIを使用して、スイッチオーバーの任意の時点で各スーパーバイザの現在のSUPステータスと状態を確認してください。また、show redundancy CLIを使用すると、グローバルアクティブ/スタンバイ冗長遷移の詳細とスイッチオーバーの履歴を追跡できます。

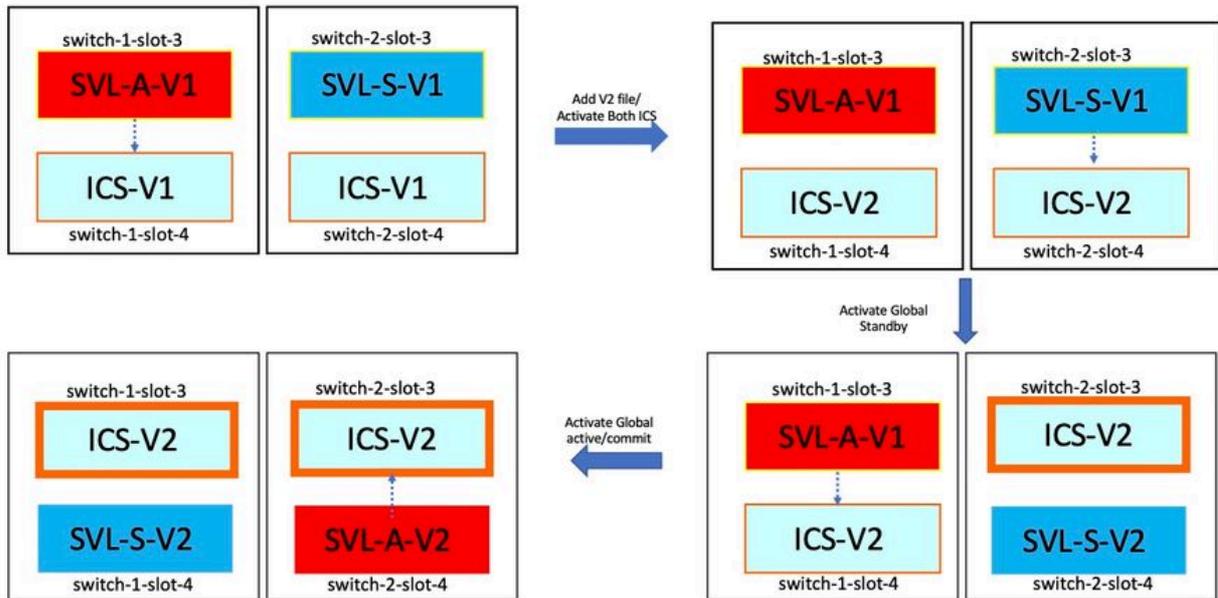
RPR Quad Sup – One Shot ISSU

4つすべてのSupがシステムに搭載されたQuad SUP。ISSUから新しいV2イメージへの移行は、最小限のデータパスへの影響モデルを追跡。

1. 新しいV2イメージをすべての4つのSUPにコピーし、新しいV2イメージで両方のICSをアクティブにします。その結果、両方のICSがリロードされ、新しいV2イメージで起動します。
2. V2でグローバルスタンバイをアクティブにします。その結果、グローバルスタンバイに関連付けられたシャーシ内スタンバイSupへのスイッチオーバーが発生し、古いグローバルスタンバイがV2でICSとして起動します。
3. Global Active with V2イメージをアクティブにします。これにより、Global Activeに関連付けられたシャーシ内スタンバイへのスイッチオーバーが発生します。古いグローバルアクティブをV2のICSとして正常に起動すると、はコミット操作を完了します。
