Nexus 9000クラウドスケールASICのCRCの識別およびトレース手順

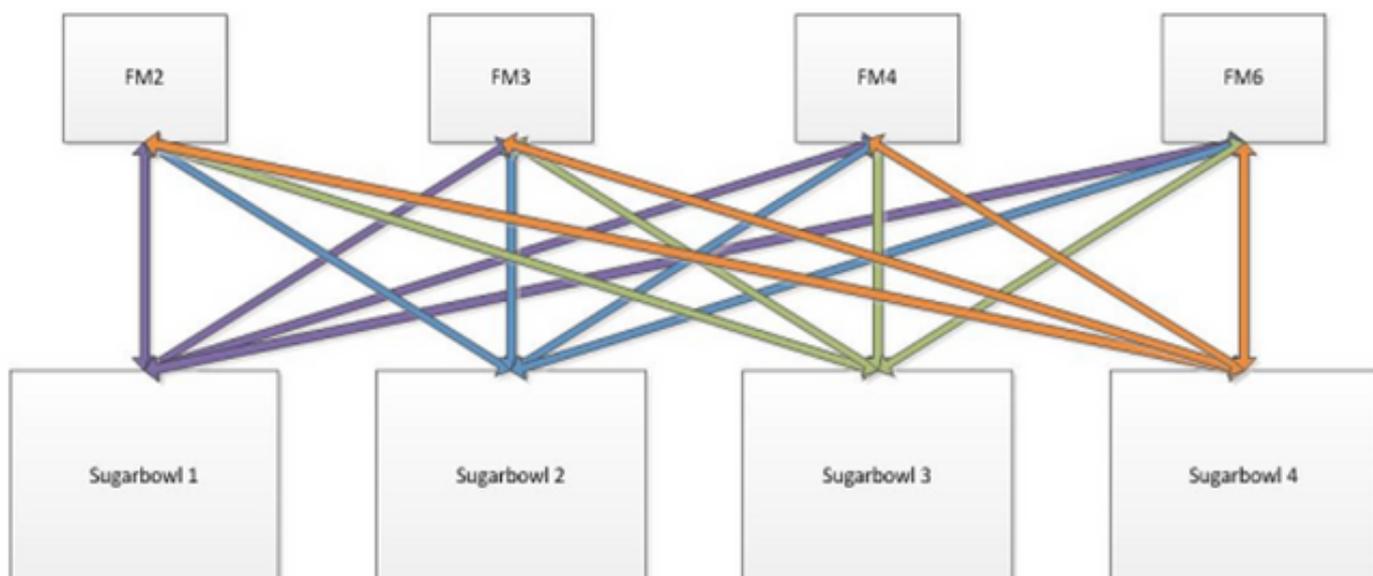
Nexus 9500シリーズスイッチの各ラインカードは、内部リンク(iEth)経由でファブリックモジュールに接続されます。各ラインカードの各ASICは、すべてのファブリックモジュールにフルメッシュ接続されています。次の例は、4つのSugarbowl ASICを搭載したラインカードを示しています。内部リンクは、モジュラ型のNexus 9500スイッチ内の4つのファブリックモジュールに接続されています。

ASICによって受信されたトラフィックが別のASICまたはラインカードから出力される必要がある場合、そのトラフィックはファブリックモジュールを介してファブリックに送信される必要があります。入力ASICは、パケットのヘッダーのハッシュとASICで使用可能なiEthリンクの数に基づいて、ファブリックモジュールへのiEthリンクの1つを選択します。

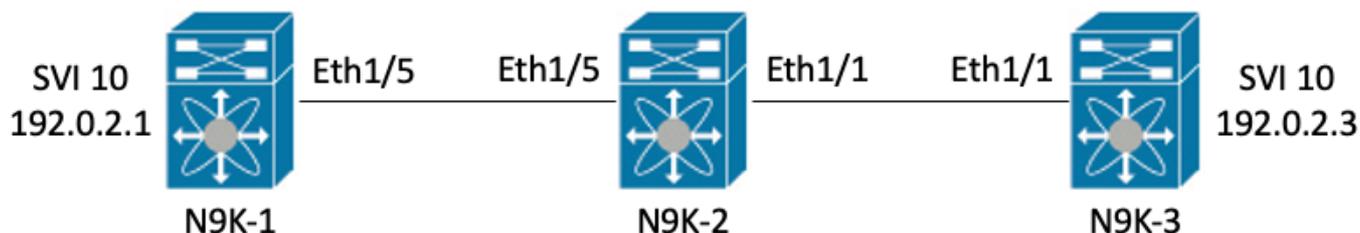
次のトポロジについて考えます。

この例では、意図的にストンプされたCRCエラーがスイッチN9K-1上で生成されます。スイッチN9K-1から、インターフェイスSVI 10 (IPアドレス192.0.2.1を所有) を送信元とし、N9K-3のインターフェイスSVI 10 (IPアドレス192.0.2.3を所有) を宛先とするジャンボサイズの8000バイトのICMPパケットがです。N9K-1、N9K-2、およびN9K-3はすべてNexus 93180YC-EXモデルスイッチです。

この例では、物理インターフェイスのCRCエラーがストンプされたCRCであることを識別する方法を示します。

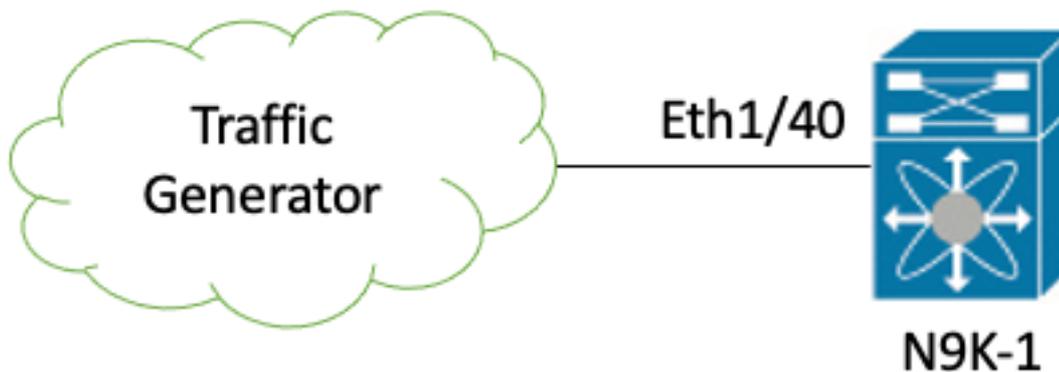
次のトポロジについて考えます。

この例では、スイッチN9K-1の物理インターフェイスEthernet1/40に接続されたトラフィックジェネレータが、意図的に誤ったCRCのフレームを生成しています。これは、Ethernet1/40に接続されたリンク上の物理層の問題(トランシーバの故障やケーブルの損傷など)をシミュレートします。N9K-1はこれらのフレームを受信し、CRCが無効であることを認識し、Ethernet1/40物理インターフェイスのCRCエラーカウンタを増やします。N9K-1はNexus 93180YC-EXモデルスイッチです。

この例では、直接接続されたリンク上の物理層の問題が原因で、不正なフレームが原因で物理インターフェイスのCRCエラーが増加していることを特定する方法を示します。

N9K-1が、物理インターフェイスEthernet1/40で無効だがストップされていないCRCを持つフレームを受信していることを確認しました。これは、Ethernet1/40（またはリンクのリモートエンドにあるデバイス）に直接接続されているリンクが、不正なフレームの原因である可能性が最も高いことを意味します。不正なフレームの根本原因を特定するには、このリンクの物理層でさらにトラブルシューティングを行う必要があります（損傷したケーブル配線のチェック、現在のトランシーバを既知の良品トランシーバに交換するなど）。
