# Cisco IP Phone機能 – ピアファームウェア共有

このドキュメントでは、Trivial File Transfer Protocol(TFTP)サーバで各電話機にファームウェアファイルを送信する従来のIP Phoneファームウェアアップグレード方式とは異なり、リモートサイトにあるIP Phoneでファームウェアファイルを共有できるIP Phoneのピアファームウェア共有(PFS)機能について説明します。

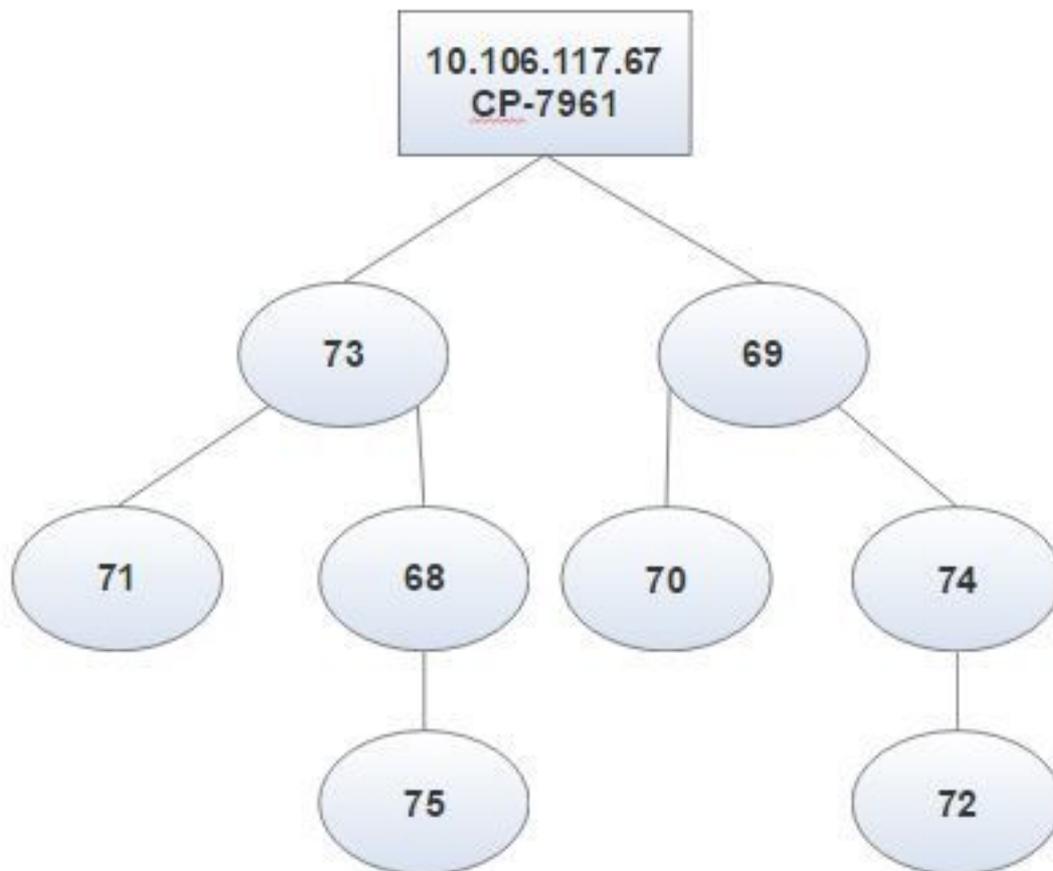
- これを機能させるには、PFSフィールドを有効にする必要があります。
- PFSは、ある電話機が親になり、もう一方の電話機が子の電話機になる階層内で動作します。アップグレードが開始されると、TFTPはファームウェアファイルを(1つずつ)親電話機に送信します。他の電話機は、親でコンポーネントのダウンロードが完了するまで待機します。次に、1つのコンポーネントが親によって完全に受信されると、TCP接続を介して子の電話機に渡されます。これは、図に示すように、1台の電話機に最大2つの子電話機を設定できるバイナリツリーの方法で機能します。

図1.ピアファームウェア共有配布階層

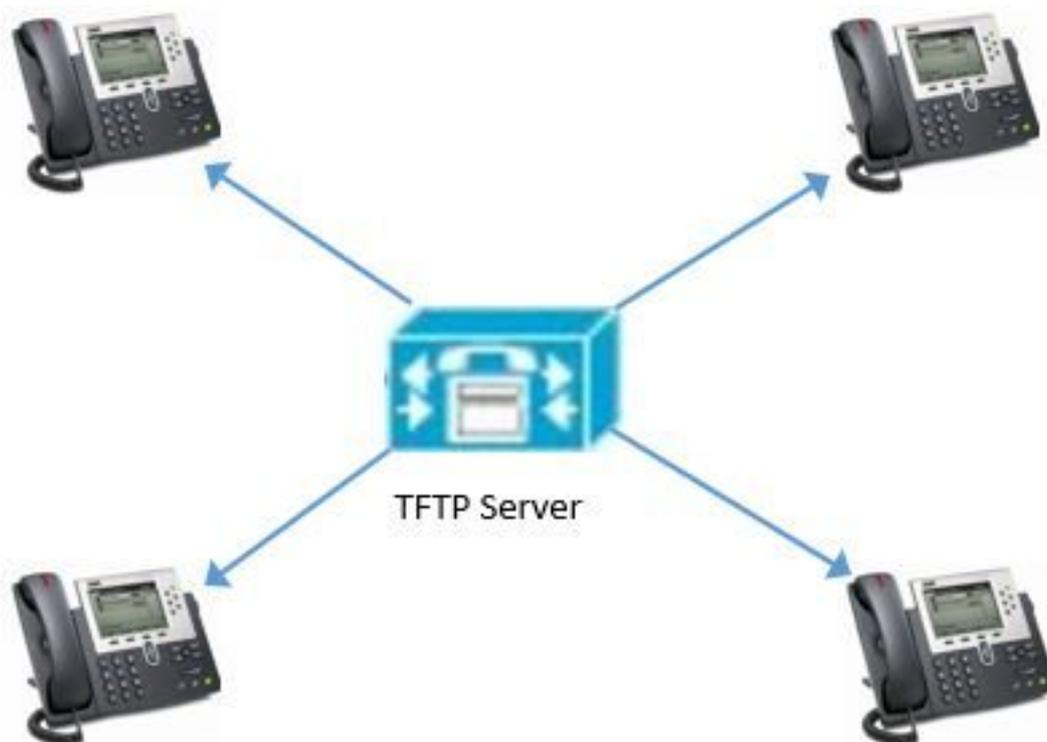
図2.従来のアップグレード方式とPFSの階層的違い

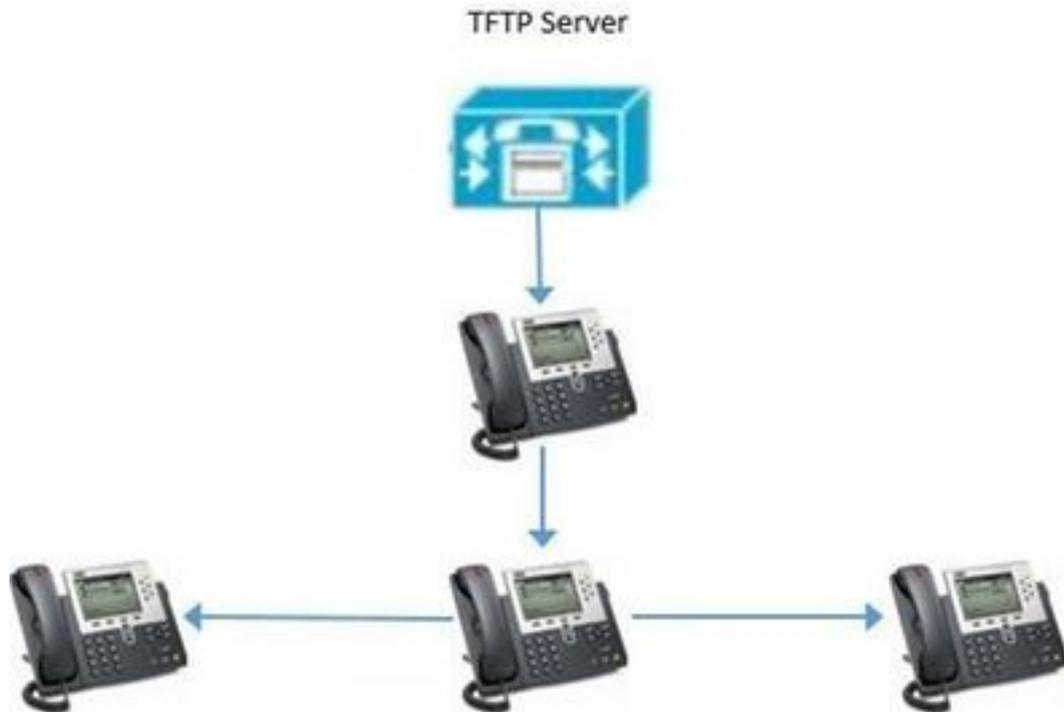
図2(a).従来のファームウェアアップグレード

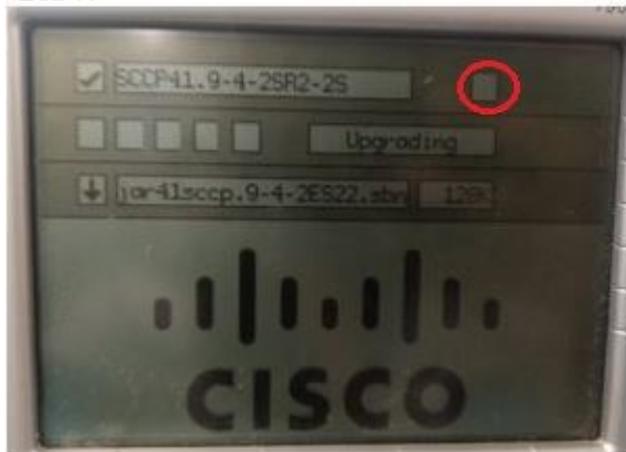
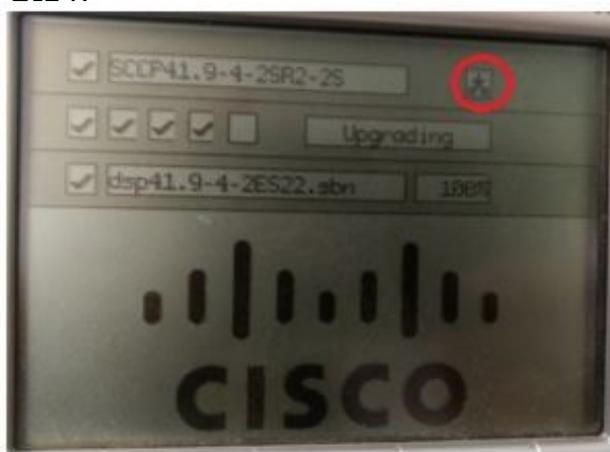
電話1:

一部の電話機では、ここで異なる動作が示されます。基本的に、ある瞬間に親である人や親である人は、コンポーネントxのステータスを100%と表示します。他の人はコンポーネントxにアップグレードし、xにダウンロードされるKBを表示します。

図に示すように、アップグレード時に電話機の画面の右上隅にPFSアイコンが表示されます。
