Aironet ワイヤレス LAN の安定接続要件

2006 年 1 月 27 日 更新
2005 年 10 月 1 日 初版

WLAN 安定接続の要件

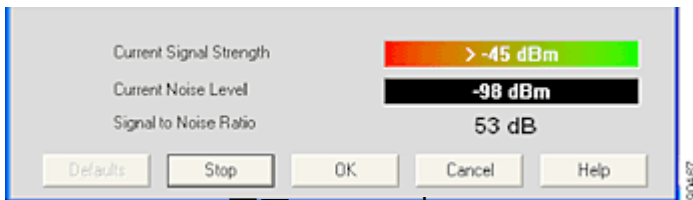
ACU [Status] 画面の SNR 表示

* $\text{Current Signal Strength (dBm)} - \text{Current Noise Level (dBm)} = \text{SNR (dB)}$

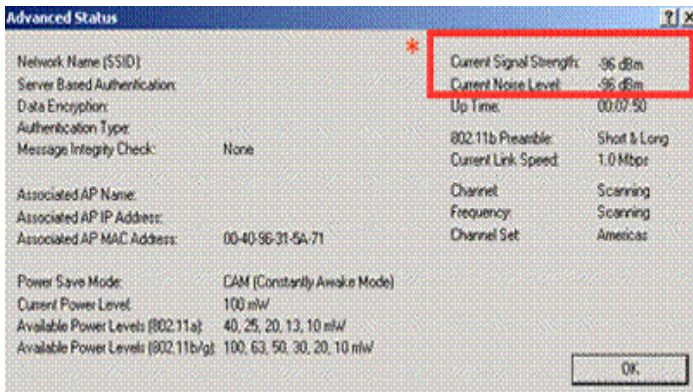
ADU[Advanced Status] 画面の表示

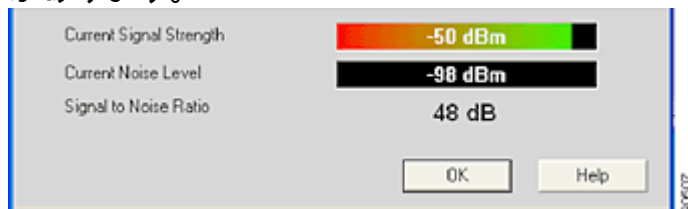
AC/ADU の Status で Signal Strength が安定して必要な値以上得られているかどうかを確認します。ACU ではあらかじめ、Preference の "Signal Strength Display Units: を dBm に設定する必要があります。

ACU [Status] 画面の dBm による信号強度の表示

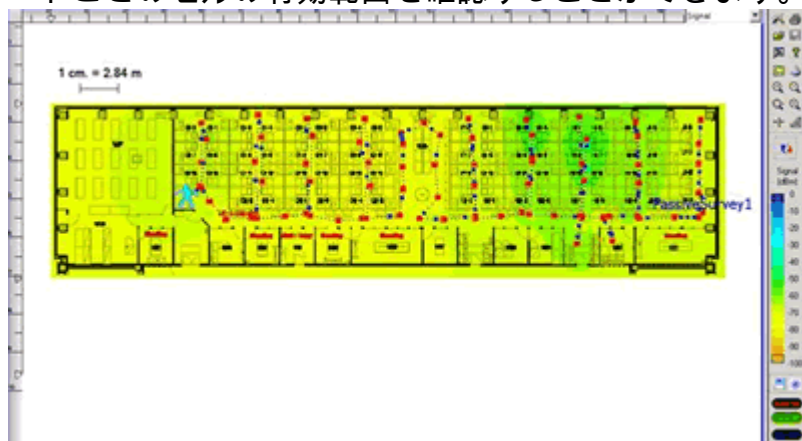
また、AirMagnet Surveyor のようなサイトサーベイ専用ツールを使用すると、効果的にデータレートごとのセルの有効範囲を確認することができます。

AirMagnet Surveyor の測定例

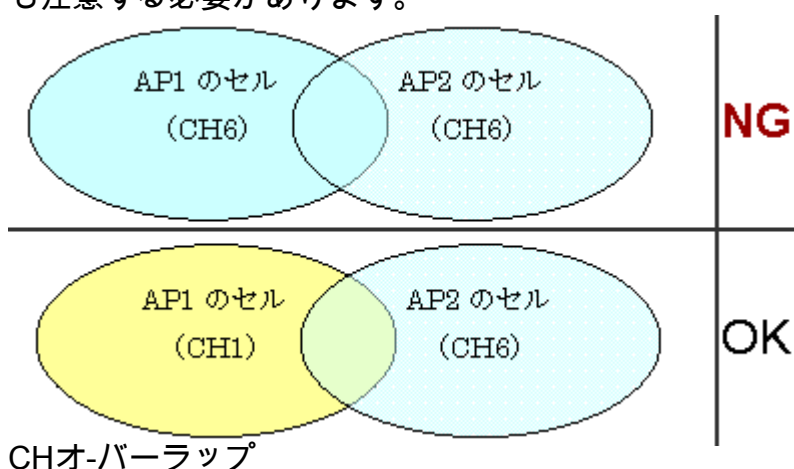
802.11b/g では、隣接する AP は 5CH 以上の間隔を空けて設置する必要があります。802.11a では同じ CH を隣り合わせて配置してはいけません。これは、お互いの AP の電波が干渉 (CSMA/CA による送信制御の影響を受けると言う意味) し、通信の瞬断、スループットの低下などを引き起こすためです。注意すべき点は、同一フロア内の AP のみでなく、上下階に存在する AP も考慮に入れなければならない事です。また、他人の使っている AP が送信する電波にも注意する必要があります。

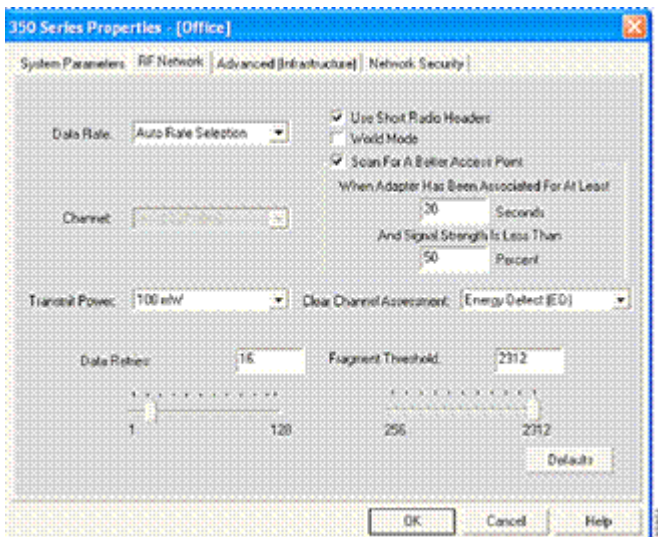
ACU の初期設定では、50% 以下の Signal Strength で信号を受信した場合、一度現在 Associate している AP との接続を切断し、新たにより接続条件の良い AP を探す動作 (Channel Scan) を行ないます。これは "Scan For A Better Access Point" と呼ばれる機能で、ACU の RF ネットワークパラメータにおいて設定変更が可能です。ビットレートごとの Signal Strength が無線端末で安定して得られることを確認できたら (項目 2 参照)、Preference の "Signal Strength Display Units" を Percent に戻し、数分間 Signal Strength の % 値を観測して最低の値を確認します。その後、"Scan For A Better Access Point" の設定で 閾値となる Signal Strength を % 値の最低値よりも低い値に設定します。

RF Network 画面
