ワイヤレスブリッジネットワークに関する一般的な障害のトラブルシューティング

このドキュメントでは、ワイヤレスブリッジ型ネットワークの一般的な問題を特定してトラブルシューティングするのに役立つ情報を提供します。一般的な問題は基本操作の失敗、接続障害、および低スループットという 3 つのカテゴリに分けられます。

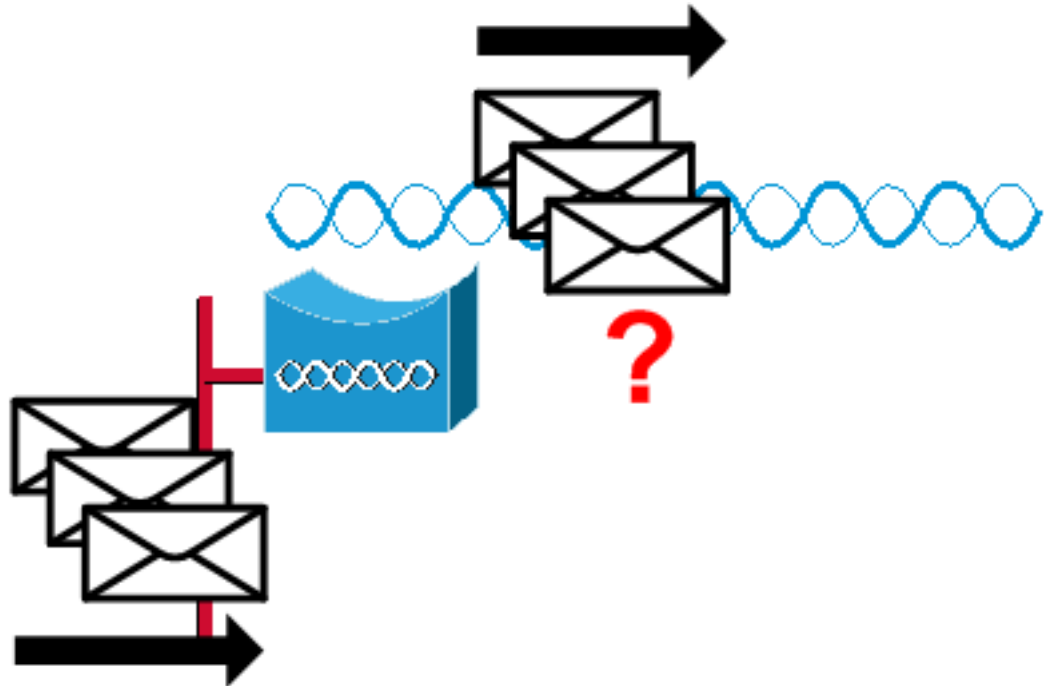
6. 1 台のブリッジの無線がイーサネットから受信するすべてのパケットを正常に送信すること

を確認します。

たとえば、[Bridge Receive] のパケット数が 1000 である場合、[Radio Transmit] のパケット数が 1000 付近にあることを確認します。注：ブリッジがハブに接続されている場合、ハブはブロードキャストデバイスであり、受信したすべてのトラフィックをブリッジに送信するため、2つの値が近づかない可能性があります。ただし、ブリッジがスイッチに接続されている場合、2つの値はほぼ等しくなります。

流れます。ブリッジ A のイーサネット側に入るブリッジ A の無線側から出るブリッジ B の無線側に入るブリッジ B のイーサネット側から出る

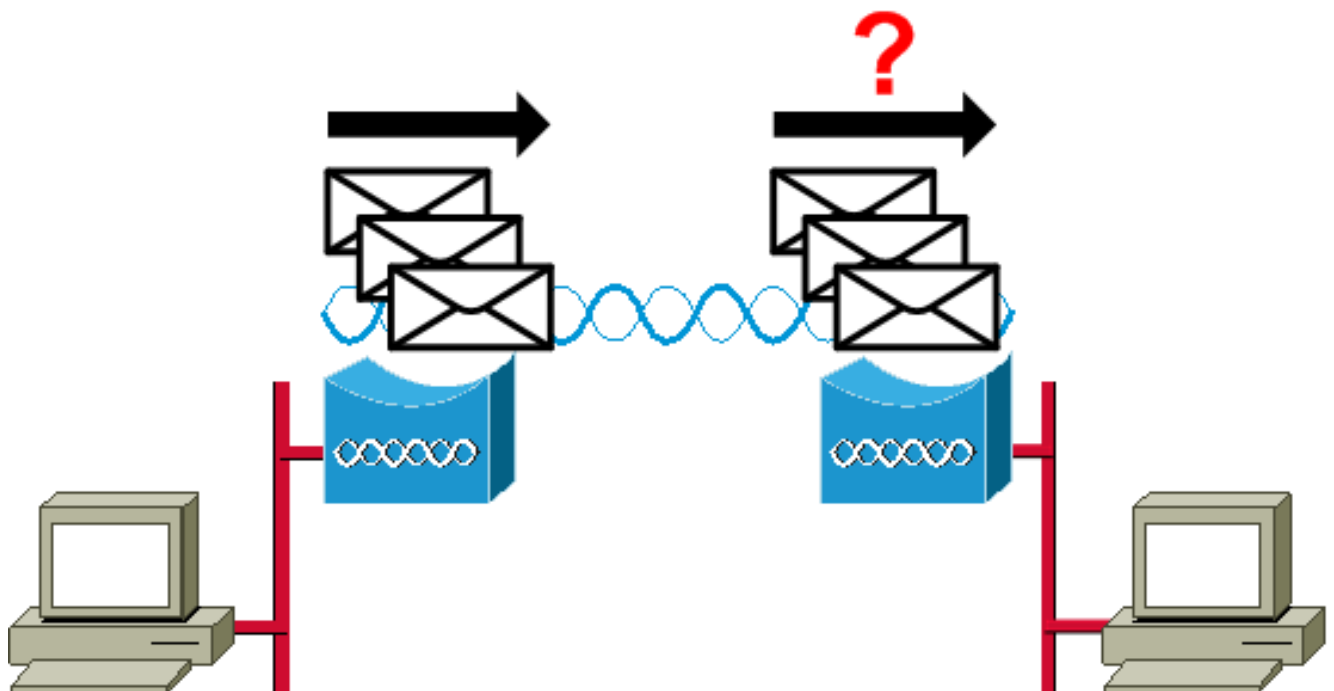
7. ブリッジ A の [Radio Transmit] のパケット数をブリッジ B の [Radio Receive] のパケット数と比較します。

ブリッジ A の送信数がブリッジ B の受信数よりも大きい場合、パケットは無線リンクで失われています。この損失は次のいずれかの問題によって引き起こされている可能性があります。パケットが他方に到達するのに十分な信号強度がない。何らかの外部干渉によってパケットが破損している。ブリッジ B の受信数がブリッジ A の送信数よりも大きい場合、余分

な信号が受信されています。ブリッジはこれらをパケットとして解釈します。この干渉は次のいずれかの問題によって引き起こされている可能性があります。2.4 GHz のコードレス電話などの付近の 2.4 GHz デバイスが同じ周波数で送信している。漏れのある付近の電子レンジが同じ周波数で信号を送信している。
