ワイヤレスLANネットワークの接続のトラブルシューティング

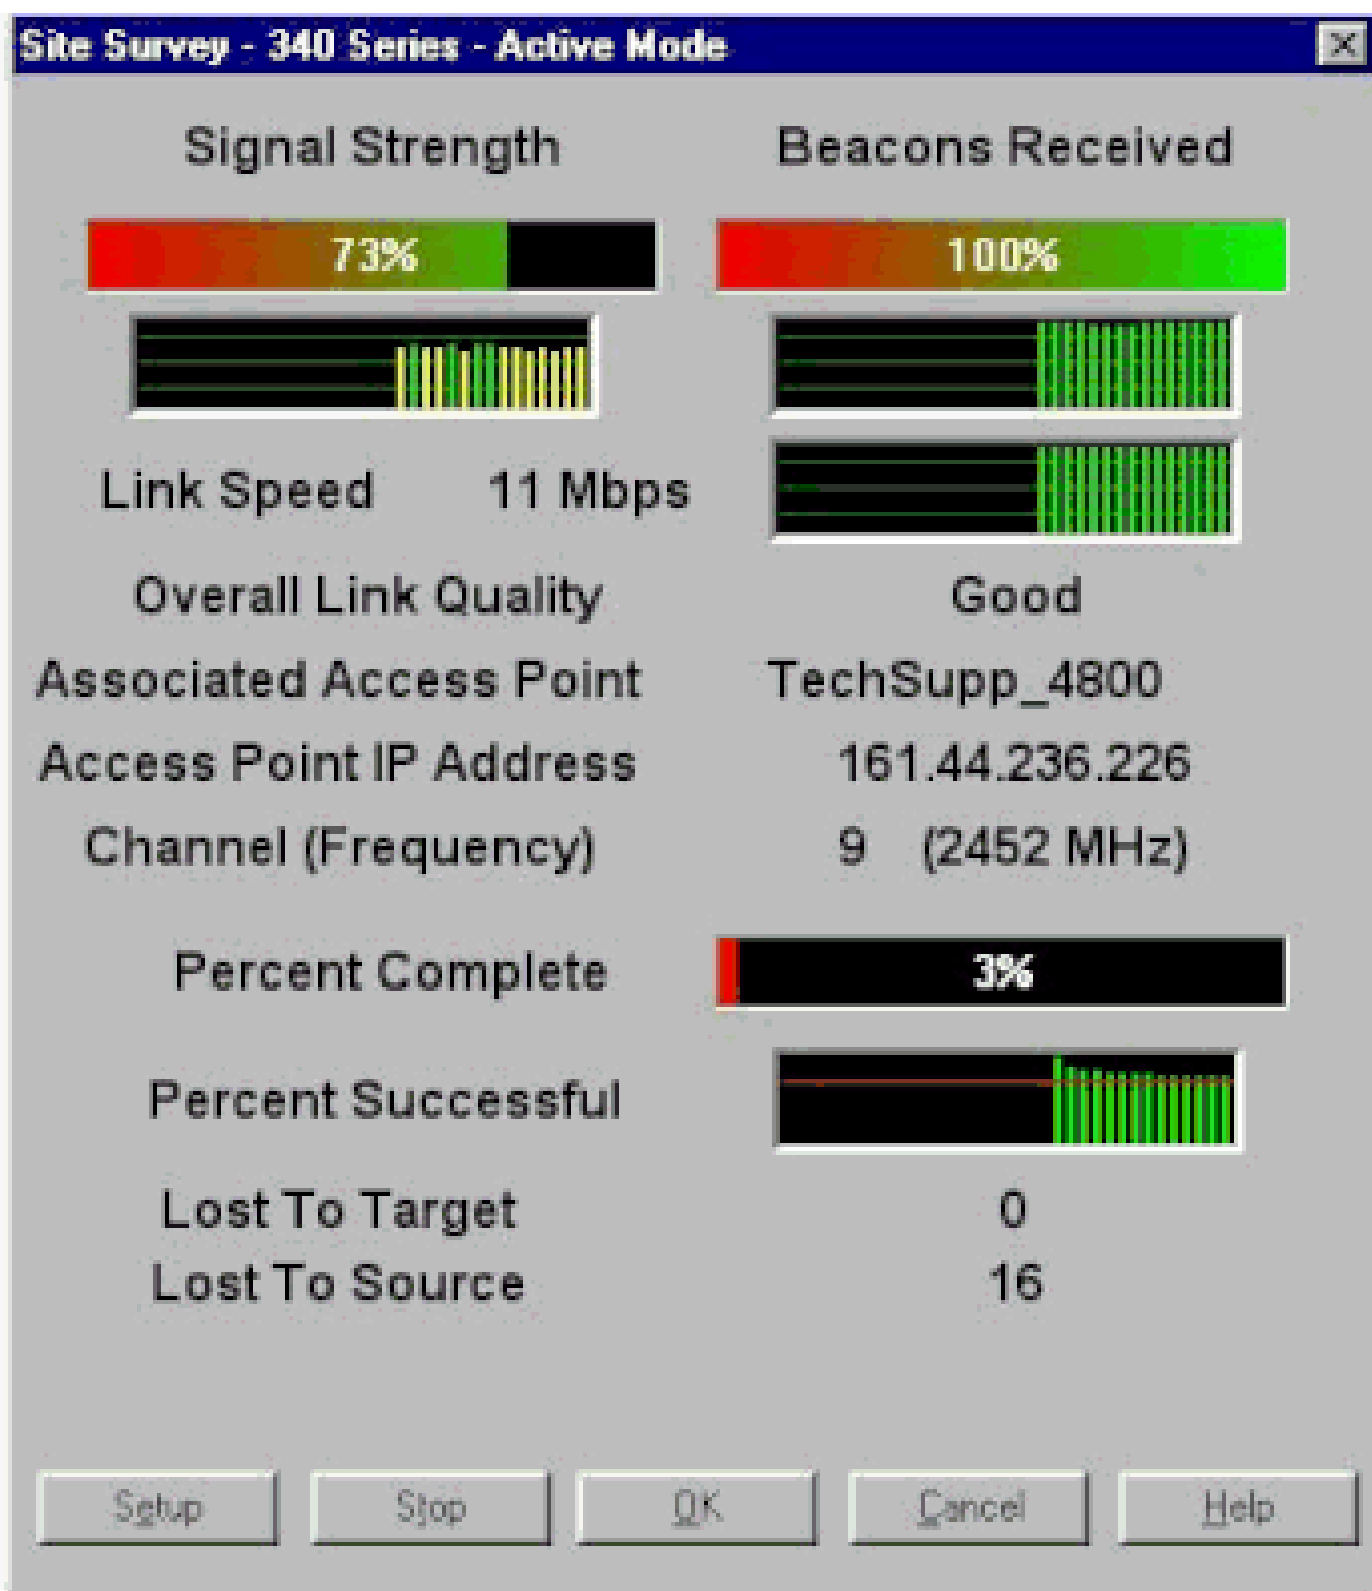
次のウィンドウは信号強度テストの例です。

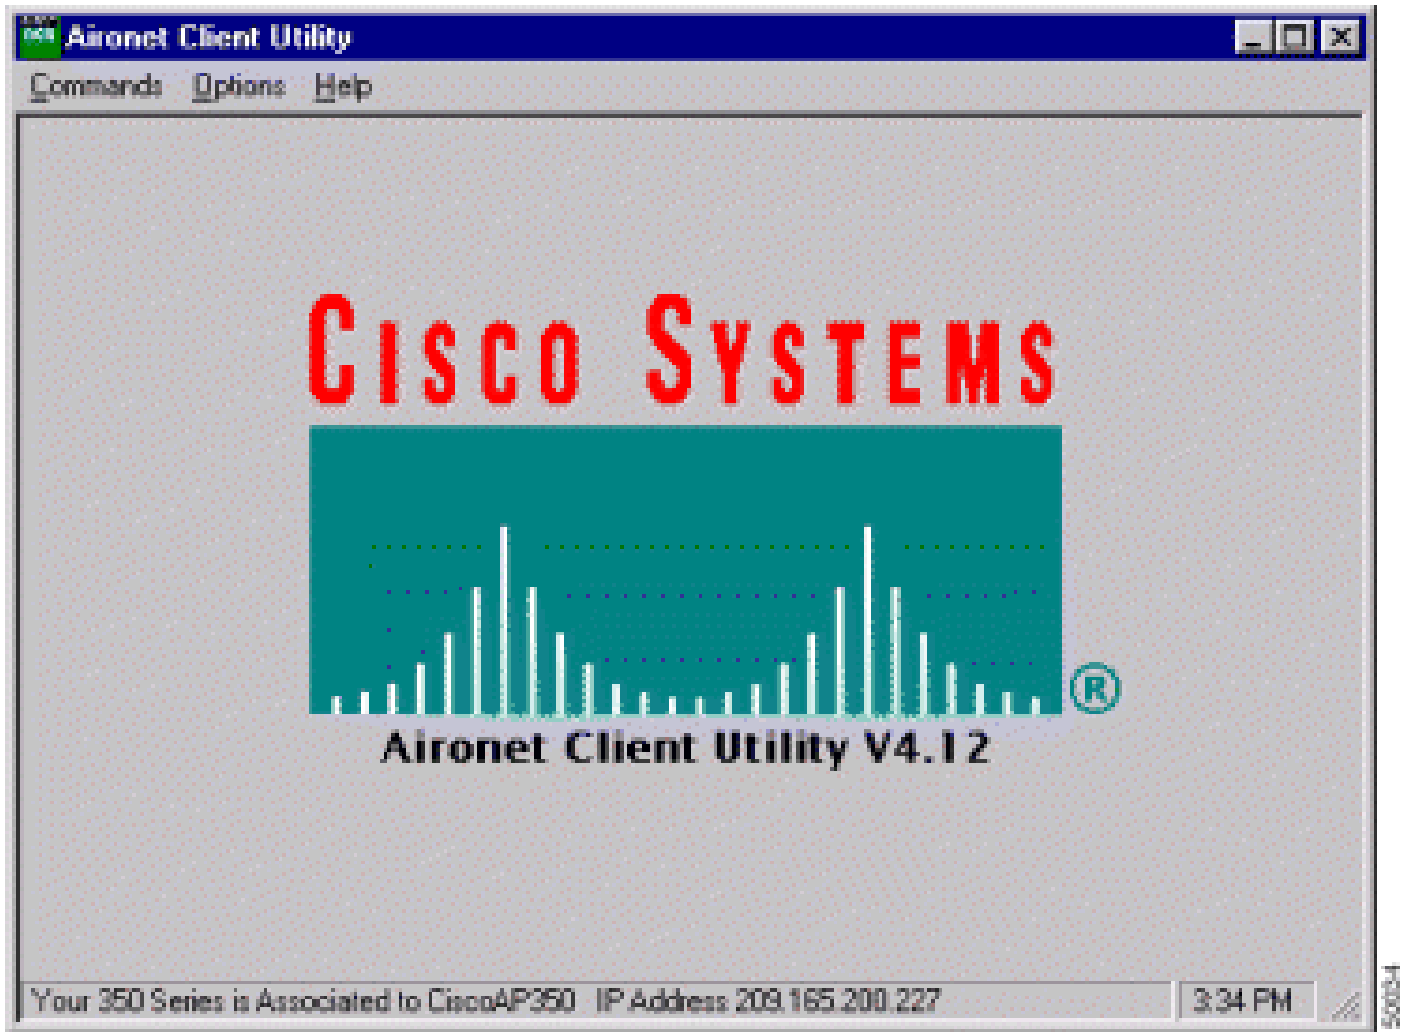
次の方法を使用して、カードが AP と通信することを確認します。

- コンソール ウィンドウから [AP Association] 表を確認します。
- ACU の診断と設定のユーティリティを使用して、カードが AP と関連付けられることを確認します。
