Catalyst 9800 ワイヤレス LAN コントローラの 推奨 Cisco IOS XE リリース

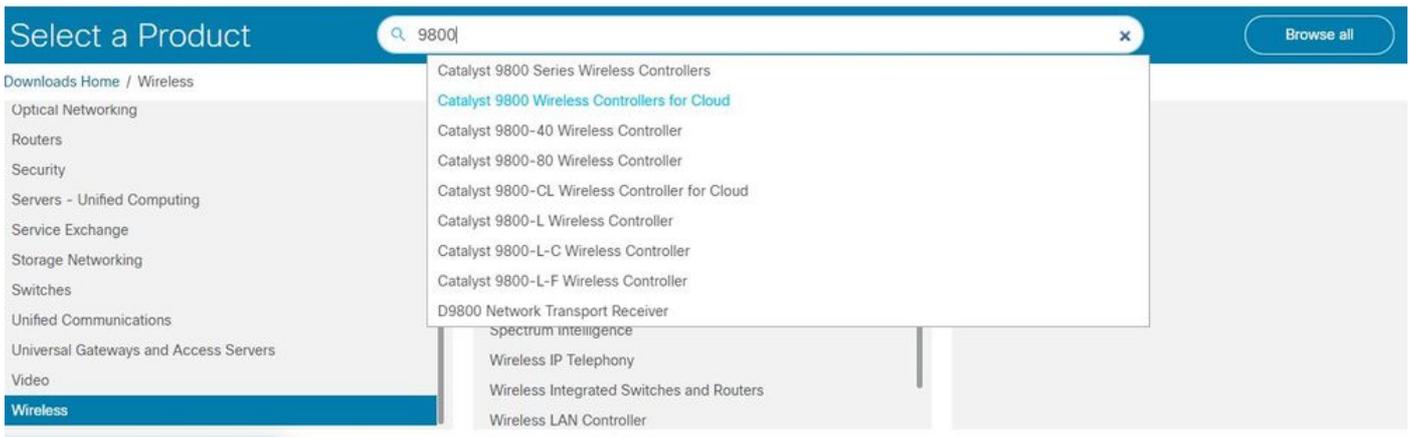
ステップ 1：ダウンロードホームに移動し、[製品の選択 (Select a Product)] の検索バーで 9800 を検索して、使用している 9800 フォームファクタを選択します。

Cisco.com での各種 9800 の SMU、APSP、および APDP イメージの場所
