スイッチ スタックのトラブルシューティング

Troubleshooting Switch Stacks

OL-17292-01-J

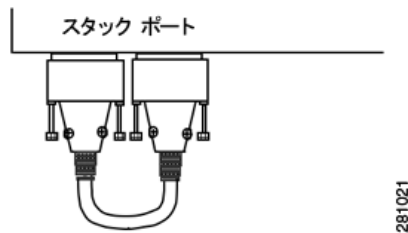
図 1 1本のケーブルと1台のスイッチを使用した StackWise ケーブルまたはインターフェイスのテスト

1本のケーブルと1台のスイッチだけを使用して StackWise ケーブルまたはインターフェイスをテストすることもできます。StackWise ケーブルを、同じスイッチの両方の StackWise インターフェイスに接続します (図 1 を参照)。

スイッチを起動または再起動します。次のメッセージが表示されます。

StackWise ケーブルがスイッチの両方の StackWise ポートに接続されているときに次のメッセージが表示される場合は、ケーブルに欠陥があるか、StackWise ポート 2 が故障しています。

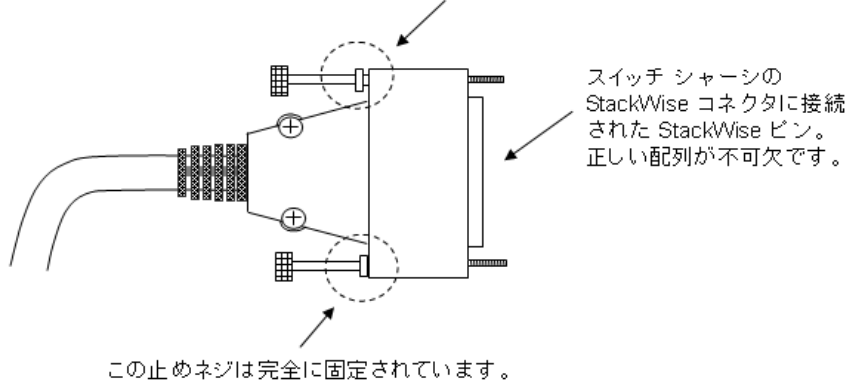
図 2 ゆるんだ止めネジの例

図 2 に示す接続の上側の止めネジは、完全に締まっていません。これは、コネクタそのものがゆるむ原因となります。ベスト プラクティスは、両方の止めネジを均等に指で締めることです。

この止めネジは完全に固定されていません。コネクタがゆるんで、信頼できない接続の原因となる可能性があります。
