# 모뎀 문제 해결

## 소개

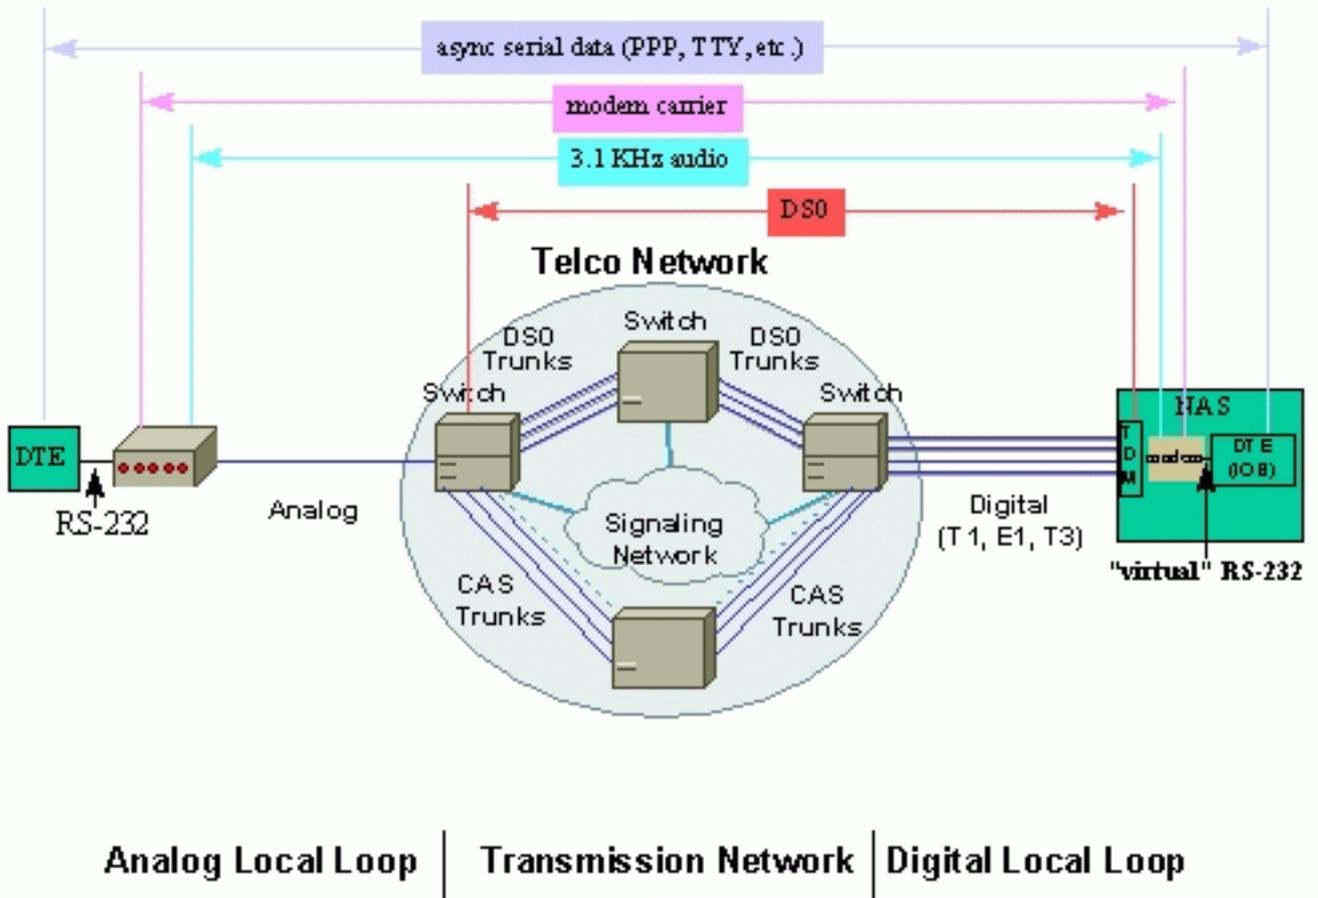
현대의 아날로그 모뎀 통신은 매우 복잡해졌습니다. 최신 기술은 더 이상 단순한 기본 레이아웃에 의존하지 않지만, 전화 회사(Telco) 클라우드가 디지털 기술 엔드 투 엔드 기반으로 구축될 것으로 예상됩니다. 이로 인해 복잡성 증가로 인해 대역폭이 크게 늘어났습니다. 현재 대부분의 모뎀 통화 연결은 다음 다이어그램에 표시된 구성 요소에 따라 달라집니다.

로컬 루프는 Telco 클라우드와 오류 없는 인터페이스를 제공합니다. 원격 클라이언트에는 아날로그 또는 디지털 루프가 있을 수 있으며 액세스 서버는 일반적으로 디지털 루프를 통해 작동하도록 설

Telco 클라우드는 디지털 신호를 투명하게 전송하며 엔드 투 엔드 방식으로 전송합니다. 중간에 있는 링크가 이러한 요구 사항(예: 추가 아날로그-디지털 변환, 음성 채널 압축, 산발적 데이터 손실 등)을 충족하지 않을 경우 양쪽 종단도 루프에 문제가 있는 것을 보지 않더라도 모뎀 연결에 영향을 줄 수 있습니다.

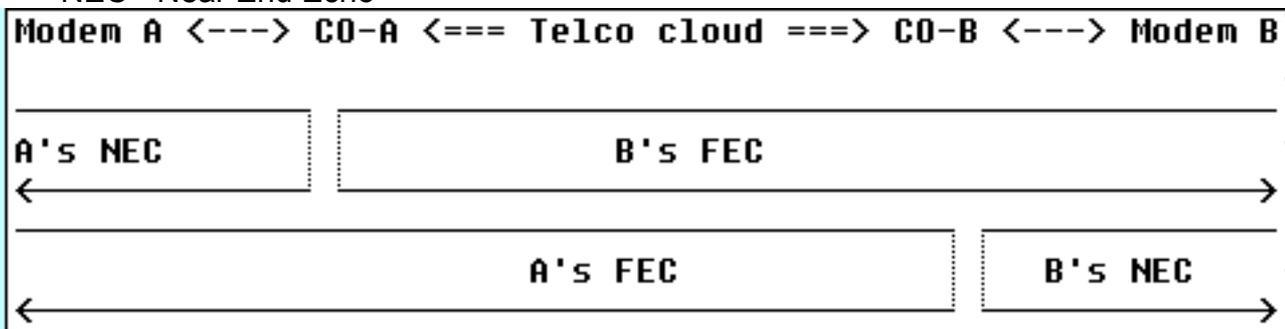
다음 다이어그램에서

- FEC - 원거리 에코
- NEC - Near End Echo

최신 모드(V.32 이상)에서는 에코 취소를 사용하여 전송 및 수신 신호를 동시에 활성화하여 동일한 주파수 대역을 사용합니다. 이러한 DSP(Digital Signal Processor)는 전송된 신호를 추적한 다음 수신된 신호에서 해당 신호를 빼냅니다. 최신 클라이언트(아날로그 회선 측) 모뎀에는 근엔드 및 원엔드 에코 양이 모두 포함됩니다. MICA 모뎀은 아날로그 로컬 루프에 연결할 것으로 예상되지 않기 때문에 원거리의 울림 취소만 포함합니다. 디지털 로컬 연결을 사용할 경우 거의 엔드 에코가 없어야 합니다.

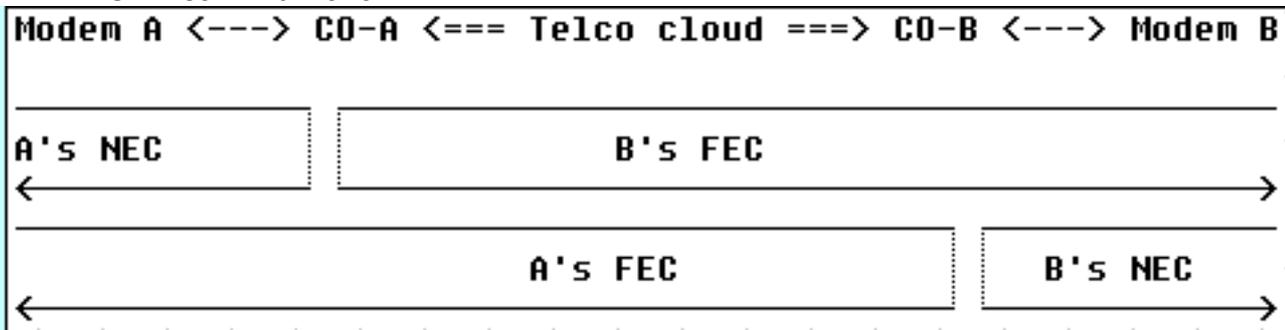
다음 다이어그램에서

- FEC - 원거리 에코
- NEC - Near End Echo

최신 모드(V.32 이상)에서는 에코 취소를 사용하여 전송 및 수신 신호를 동시에 활성화하여 동일한 주파수 대역을 사용합니다. DSP에서 전송된 신호를 추적한 다음 수신한 신호에서 해당 신호를 빼냅니다. 최신 클라이언트(아날로그 회선 측) 모뎀에는 근엔드 및 원엔드 에코 양이 모두 포함됩니다. MICA 모뎀은 아날로그 로컬 루프에 연결할 것으로 예상되지 않기 때문에 원거리의 울림 취소만 포함합니다. 디지털 로컬 연결을 사용하면 근접 에코가 없어야 합니다.

다음은 `show modem operational-status` from a good(digital to the switch) 및 a bad(A-D converted) T1의 예입니다. 원엔드 에코의 차이점 외에도 완벽한 33600 캐리어와 일반 캐리어(28800 캐리어 비교)을 생성하는 SNR 차이(41dB vs. 35dB)에 유의하십시오.

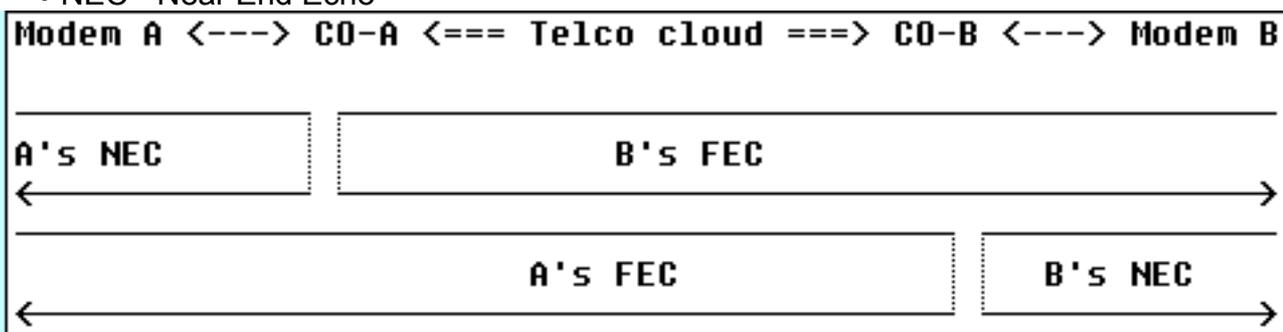
다음 다이어그램에서

- FEC - 원거리 에코
- NEC - Near End Echo

최신 모드(V.32 이상)에서는 에코 취소를 사용하여 전송 및 수신 신호를 동시에 활성화하여 동일한 주파수 대역을 사용합니다. DSP에서 전송된 신호를 추적한 다음 수신한 신호에서 해당 신호를 빼냅니다. 최신 클라이언트(아날로그 회선 측) 모뎀에는 근엔드 및 원엔드 에코 양이 모두 포함됩니다.
