ASR903 Series 라우터의 일반적인 하드웨어 문제 해결

이 문서에서는 Aggregation Services Router 903(ASR903)에서 일반적으로 나타나는 하드웨어 장애 증상 및 문제 해결 방법을 분석하는 방법에 대해 설명합니다.

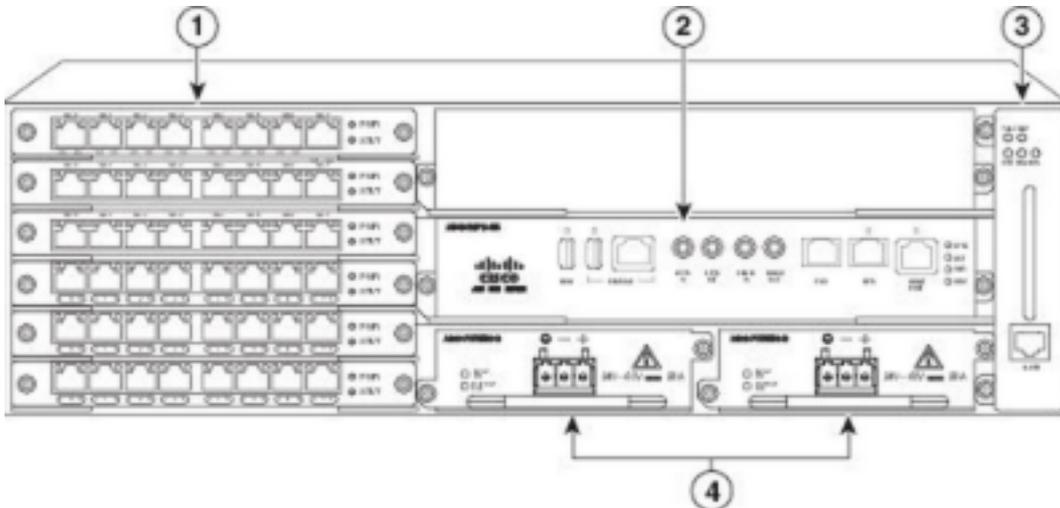
이 플랫폼은 아래 그림과 같이 다음과 같은 주요 FRU(Field Replaceable Unit)로 구성됩니다.

레이블 구성 요소

- 1 인터페이스 모듈(IM)
- 2 RSP(Route Switch Processor) 유닛 슬롯 2개 RSP1A-55, RSP1B-55, RSP2A-64 및 RSP2A-128 지
- 3 팬 트레이
- 4 예비 DC 전원 장치
