Cisco 라우터 토큰 링 인터페이스 트러블슈팅

이 문서에서는 Cisco 라우터 토큰 링 인터페이스가 토큰 링에 삽입되지 못하게 하는 가장 일반적인 몇 가지 문제에 대해 설명합니다. 토큰 링 인터페이스 문제를 해결하기 위해 수행하는 단계를 간략하게 설명하는 순서도를 제공합니다. 또한 이 문서에서는 가장 일반적으로 사용되는 일부 Cisco IOS® Software 명령 및 이를 사용하여 토큰 링 인터페이스에 대한 정보를 수집하여 문제를 성공적으로 해결하는 방법에 대해서도 설명합니다.

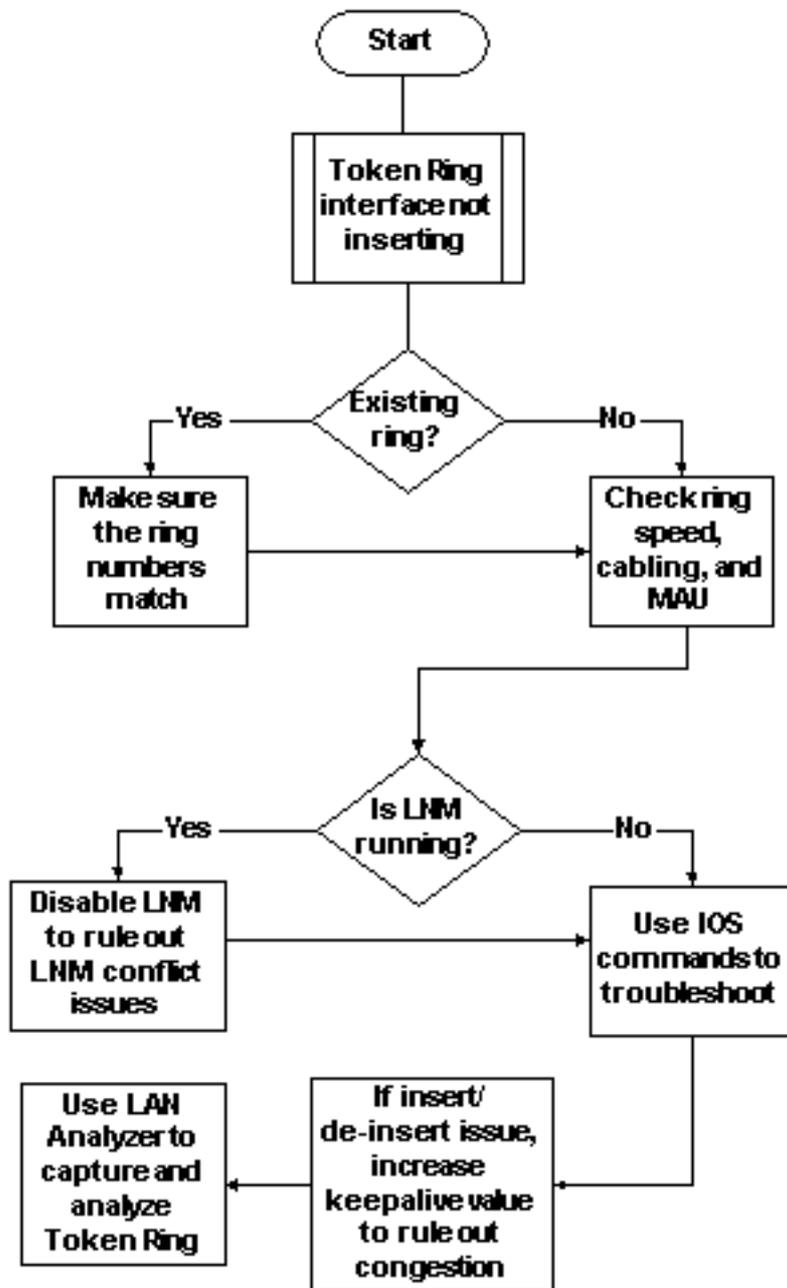
빠른 문제 해결 개요는 이 순서도를 참조하십시오.

첫 번째 확인 사항 중 하나는 토큰 링 인터페이스에 벨소리 삽입에 문제가 있을 때 이미 존재하는 링에 삽입하고 있는지 여부입니다. 대답이 "예"인 경우 토큰 링 인터페이스에 구성된 링 번호를 다른 SRB(Source-Route Bridges)에서 관리하는 기존 링 번호와 일치해야 합니다.

참고: Cisco 라우터는 기본적으로 10진수 형식의 링 번호를 수락하지만 대부분의 IBM 브리지는 16진수 표기법을 사용합니다. 따라서 Cisco 라우터에서 이를 구성하기 전에 16진수에서 10진수로 변환해야 합니다. 예를 들어, 전화 번호가 0x10인 SRB가 있는 경우 Cisco 라우터에 16을 입력해야 합니다. 또는 링 번호 앞에 0x를 입력하면 Cisco 라우터의 토큰 링 인터페이스에 링 번호를 16진수로 입력할 수 있습니다.
