캠퍼스 스위치 네트워크에서 IntraVLAN 및 InterVLAN 연결 저하의 일반적인 원인

이 문서에서는 네트워크 지연에 영향을 줄 수 있는 가장 일반적인 문제를 다룹니다. 이 문서에서는 일반적인 네트워크 속도 증상을 분류하고 문제 진단 및 해결 방법에 대한 개요를 설명합니다.

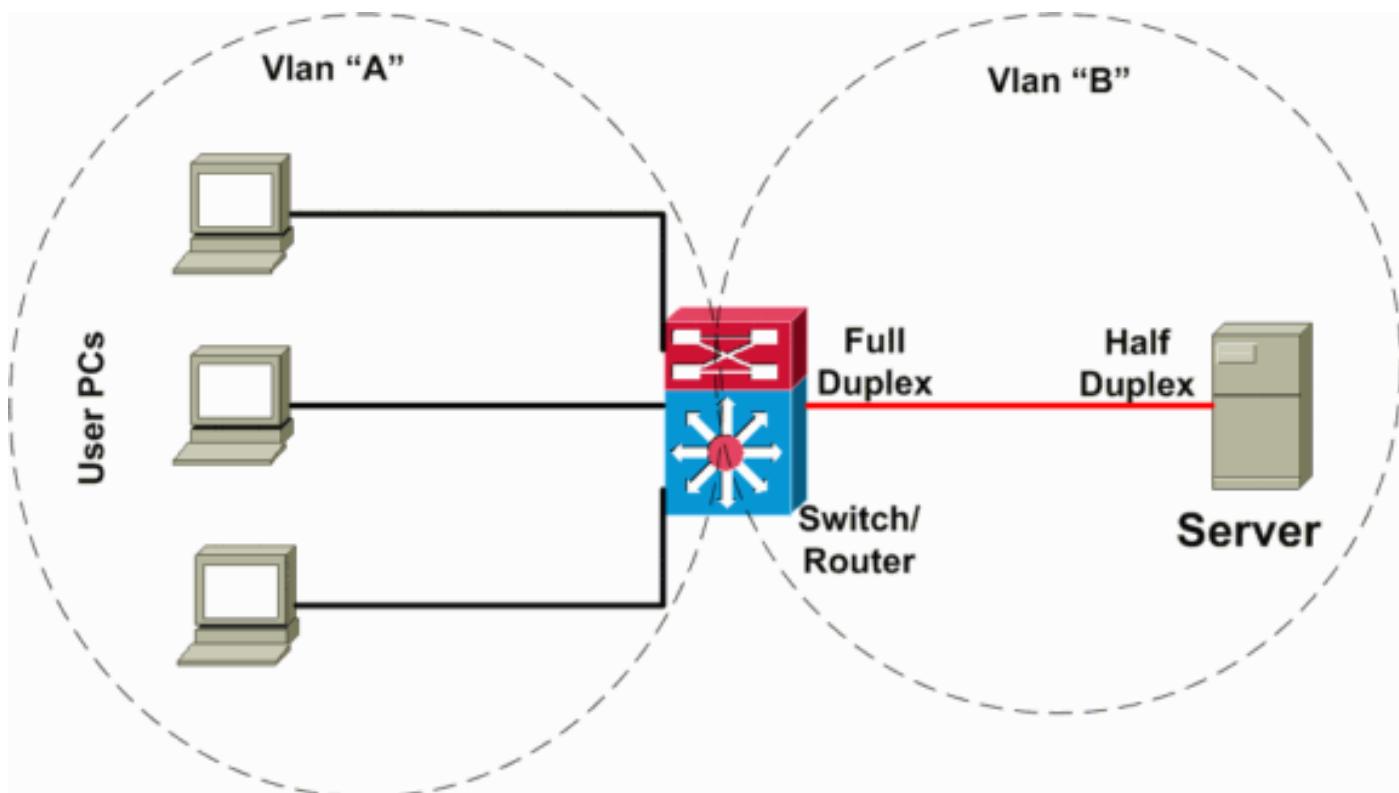
다음 시나리오(아래 네트워크 디아그램에 표시됨)에는 서버와 클라이언트 VLAN 간에 VLAN 간 라우팅을 수행하는 레이어 3(L3) 스위치가 있습니다. 이 장애 시나리오에서는 서버 하나가 스위치에 연결되고 포트 이중 모드는 서버 측에서 반이중으로 구성되고 스위치 측에서 전이중으로 구성됩니다. 이러한 컨피그레이션 오류는 서버가 연결된 링크에서 트래픽 속도가 더 높을 때 패킷 손실이 증가하여 패킷 손실과 속도가 느려집니다. 이 서버와 통신하는 클라이언트의 경우 동일한 VLAN에 있는 다른 디바이스나 클라이언트와 통신하는 데 문제가 없으므로 이 문제는 VLAN 간 포워딩 속도가 느린 것으로 보입니다. 이 문제는 다른 VLAN에서 서버와 통신할 때만 발생합니다. 따라서 이 문제는 단일 충돌 도메인에서 발생했지만 VLAN 간 포워딩 속도가 느린 것으로 보입니다.

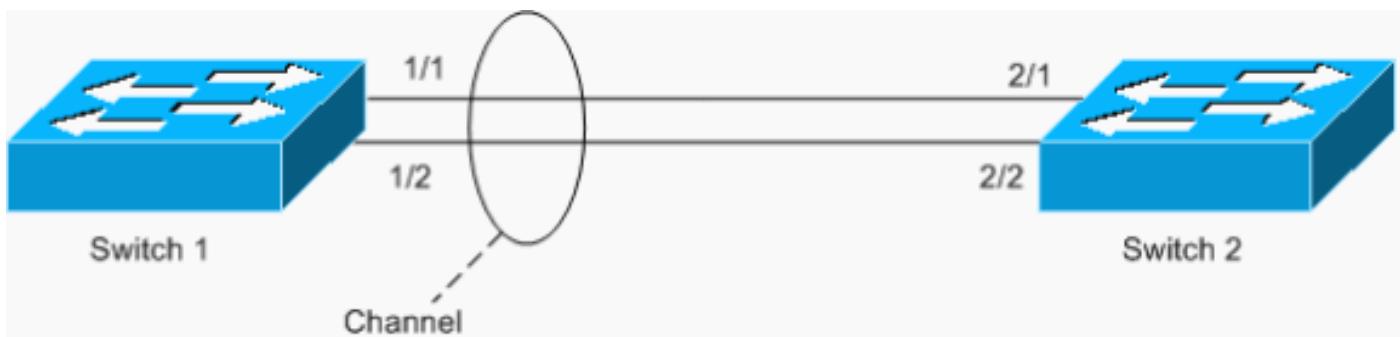
루프의 또 다른 예는 다음 시나리오와 같이 비대칭적으로 구성된 EtherChannel입니다.

이 예에서는 포트 1/1 및 1/2가 채널에 있지만 포트 2/1 및 2/2는 채널에 없습니다.

스위치 1에는 구성된 채널(강제 채널)이 있으며 스위치 2에는 해당 포트에 대한 채널 구성이 없습니다. 플러딩된 트래픽(멀티캐스트/캐스트/알 수 없는 유니캐스트)이 스위치 1에서 스위치 2로 흐르면 스위치 2는 다시 채널로 루프됩니다. 트래픽이 계속 반복되지 않고 한 번만 반영되기 때문에 완전한 루프가 아닙니다. 전체 루프의 1/2입니다. 이러한 컨피그레이션이 두 개 있으면 아래 예와 같이 완전한 루프를 생성할 수 있습니다.

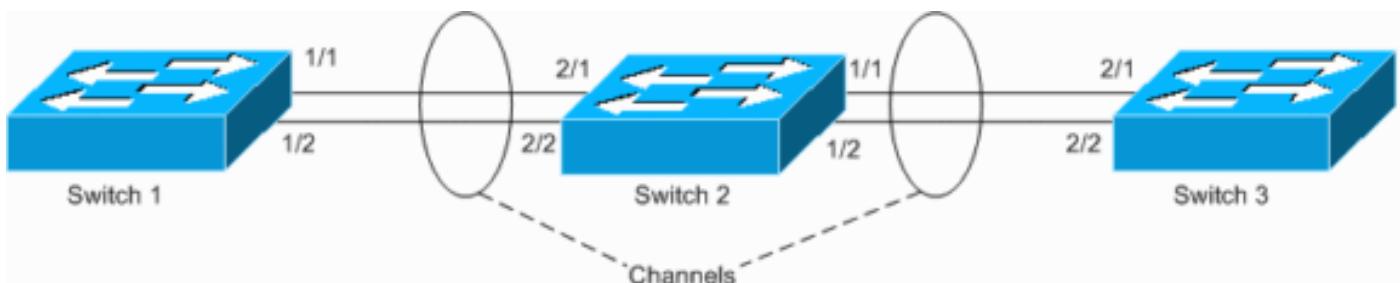
이러한 컨피그레이션이 잘못되면 트래픽이 잘못 전환되어 패킷 손실이 발생하므로 잘못된 포트에서 MAC 주소를 학습할 수 있습니다. 예를 들어, 위 다이어그램에 표시된 것처럼 스위치 1에 연결된 활성 HSRP(Hot Standby Router Protocol)가 있는 라우터를 고려해 보십시오. 라우터가 패킷을 브로드캐스트한 후, 유니캐스트 패킷이 라우터에서 다시 전송될 때까지 MAC은 스위치 2에 의해 루프되고 스위치 1에 의해 채널을 학습합니다.
