# MXP-MR-10DME-C 라인 카드의 파이버 채널 트래픽 문제

MXP-MR Series Linecard를 사용할 때 관찰되는 문제에 대해 설명합니다. 이 문서는 알려진 모든 문제, 결함 및 해당 솔루션을 통합하기 위한 것입니다.

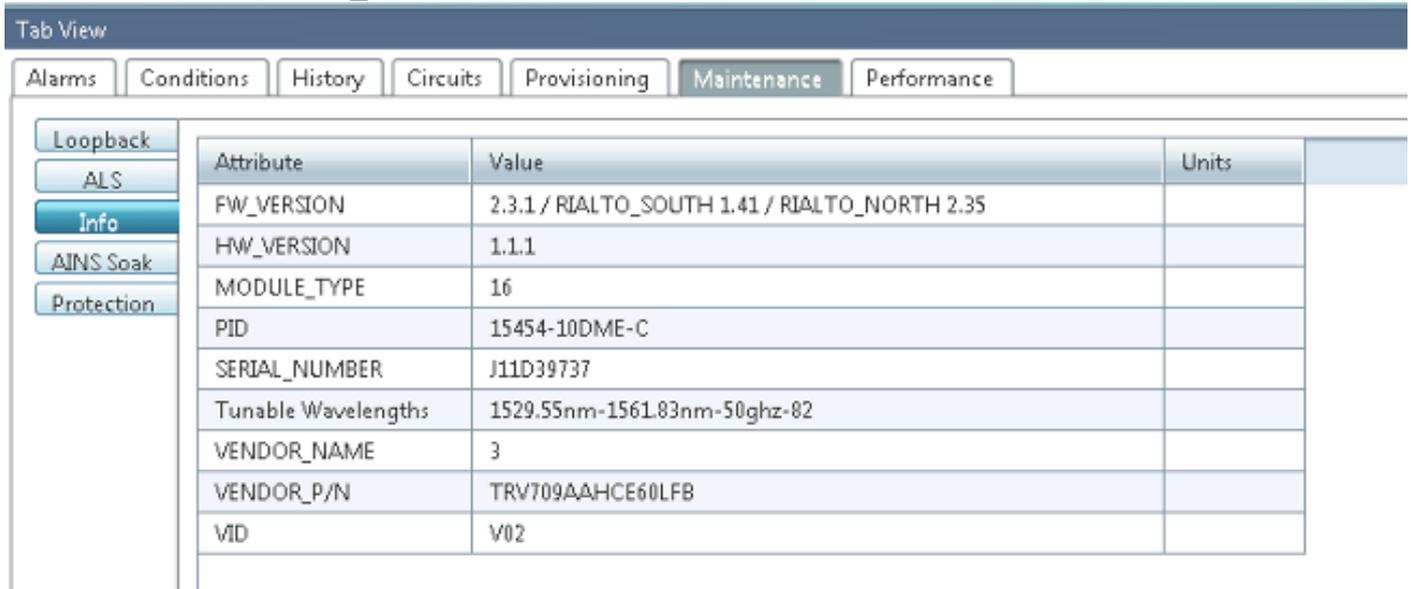
Attribute	Value	Units
FW_VERSION	2.3.1 / RIALTO_SOUTH 1.41 / RIALTO_NORTH 2.35	
HW_VERSION	1.1.1	
MODULE_TYPE	16	
PID	15454-10DME-C	
SERIAL_NUMBER	J11D39737	
Tunable Wavelengths	1529.55nm-1561.83nm-50ghz-82	
VENDOR_NAME	3	
VENDOR_P/N	TRV709AAHCE60LFB	
VID	V02

FPGA 정보는 CTC에서 얻을 수 있습니다.카드 보기에서 이 정보를 얻으려면 유지 관리를 클릭한 다음 정보를 클릭합니다.Info 탭 아래의 FW\_VERSION(Firmware Version)에는 두 FPGA 버전에 대한 정보가 포함되어 있습니다.포트 1~4 및 포트 5~8은 1-G FC 또는 4-G FC 트래픽에 맞게 구성할 수 있습니다.

각 MXP-MR-10DME-C 라인 카드에는 두 개의 FPGA가 있습니다.

- 포트 1~4의 RIALTO\_NORTH입니다.
- 포트 5~8의 RIALTO\_SOUTH를 선택합니다.
