# SONET 링크의 비트 오류율 오류 문제 해결

이 문서에서는 POS(Packet over SONET) 라우터 인터페이스가 전송하는 프레임에서 BIP-8(bit interleaved parity) 검사에 대해 설명합니다.

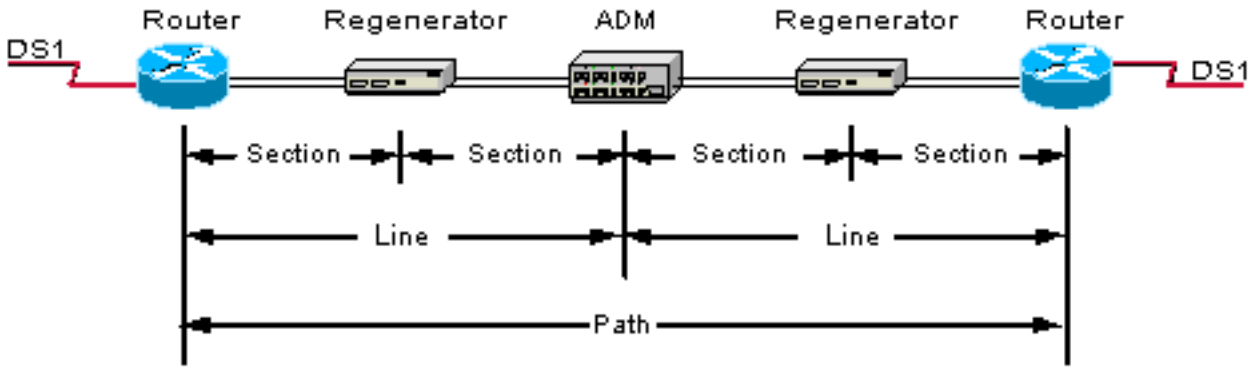
다음 다이어그램은 일반적인 SONET 네트워크를 보여줍니다.

2개의 라우터 POS 인터페이스를 포인트 투 포인트(point-to-point)로 연결할 때 중간 SONET 또는 SDH(Synchronous Digital Hierarchy) 장비가 없는 DWDM(Dense Wavelength Division Multiplexing) 링크를 통해 3개의 BIP 메커니즘은 모두 동일한 세그먼트를 모니터링하며 일반적으로 동일한 오류를 탐지합니다. 그러나 이 구성에서 B2는 가장 정확한 비트 오류 수를 제공해야 합니다.

B3 오류가 증가하면 손상된 SPE 또는 페이로드 부분이 나타납니다. 원격 PTE가 SONET 프레임을 종료할 때까지 경로 오버헤드가 변경되지 않습니다. ADM 및 재생기는 경로 오버헤드를 종료하지 않으며 B3 오류를 보고하지 않아야 합니다. 따라서 B3 오류가 증가하는 조건은 로컬 또는 원격 라우터 인터페이스가 경로 오버헤드 또는 페이로드를 손상시킨다는 것만 나타냅니다.
