# Cisco 1750, 1751 및 1760 라우터에서 인식할 수 없는 음성 인터페이스 카드 문제 해결

이 문서에서는 VIC(Voice Interface Card)를 인식하지 못하는 Cisco 1750, Cisco 1751 또는 Cisco 1760 라우터의 문제를 해결하는 방법에 대해 설명합니다.

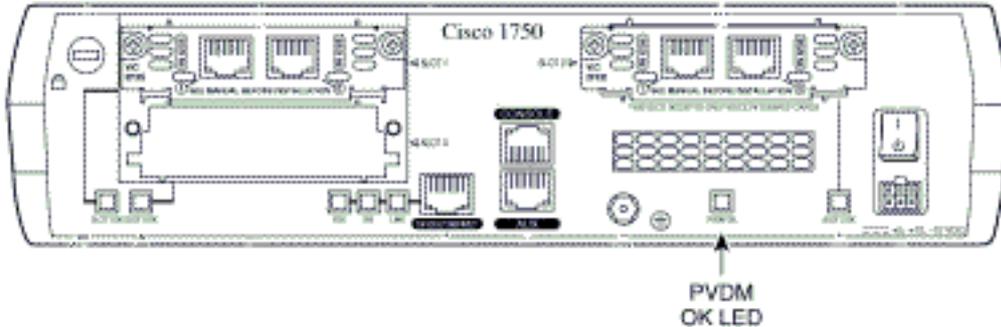
- 라우터가 VIC를 인식하지 못하는 경우 PVDM OK LED가 켜져 있는지 확인합니다. PVDM 확인 LED는 PVDM 카드 슬롯에 PVDM이 올바르게 삽입되었음을 나타냅니다. 175x 라우터에서 PVDM OK LED는 후면 패널에 있습니다. 이 다이어그램은 다음과 같습니다

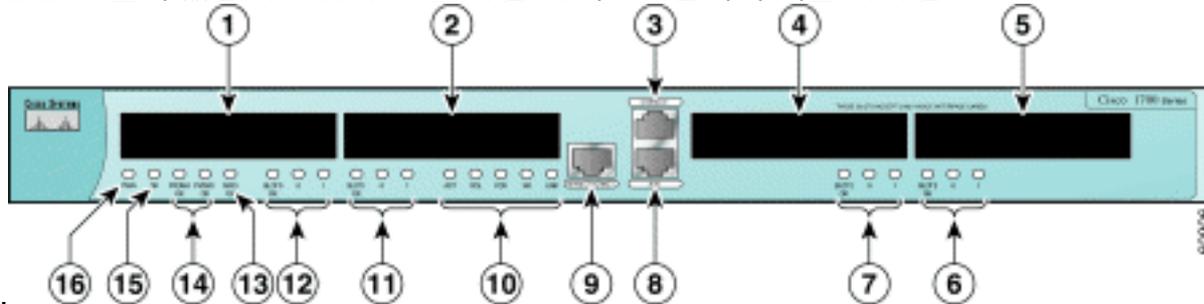
Cisco 1760에는 2개의 PVDM OK LED(0 및 1)가 있습니다. 각 PVDM 카드 슬롯에 하나씩 있습니다. 이 LED는 전면 패널에 있습니다. 숫자 14는 다음 다이어그램에서 이를 나타냅니다

이 표에

서는 이 다이어그램의 다른 숫자에 대해 설명합니다.
