# ASR9k에 패리티 오류가 표시됨

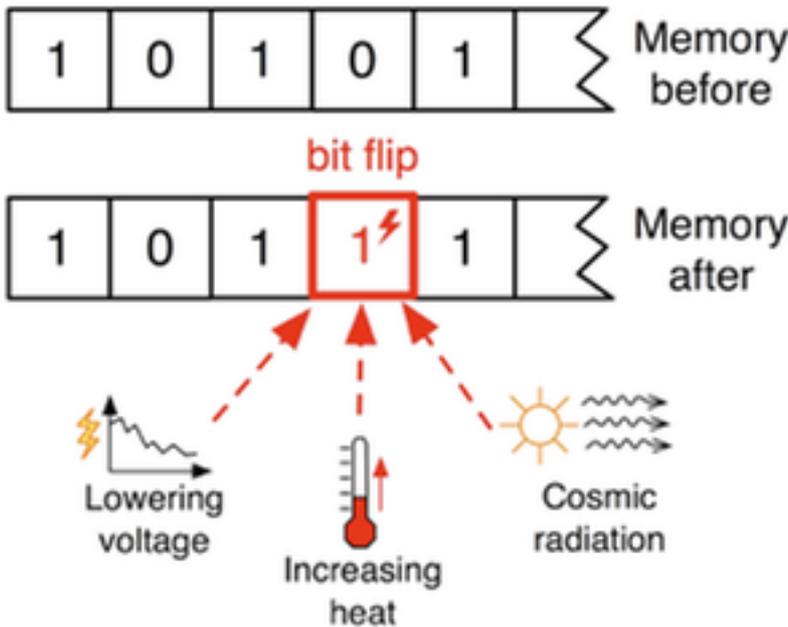
패리티 오류는 메모리에서 비트 플립입니다. 전자 및 컴퓨팅에서, 내부 또는 외부 소스로부터의 전기적 또는 자기적 간섭은 단일 비트 또는 메모리가 반대 상태로 자발적으로 플립되게 할 수 있다. 이 이벤트는 원래 데이터 비트를 유효하지 않게 하며 패리티 오류라고 합니다.
