RV320 VPN 라우터에서 펌웨어 버전 1.0.1.17 업그레이드 후 GUI의 액세스 불가 해결

펌웨어 업그레이드 버전 1.1.0.09 후에는 RV320 라우터에 액세스할 수 없습니다. 이 문서에서는 라우터를 최신 펌웨어로 업그레이드하고 정상적으로 작동하려면 따라야 하는 복구 프로세스를 보여줍니다.

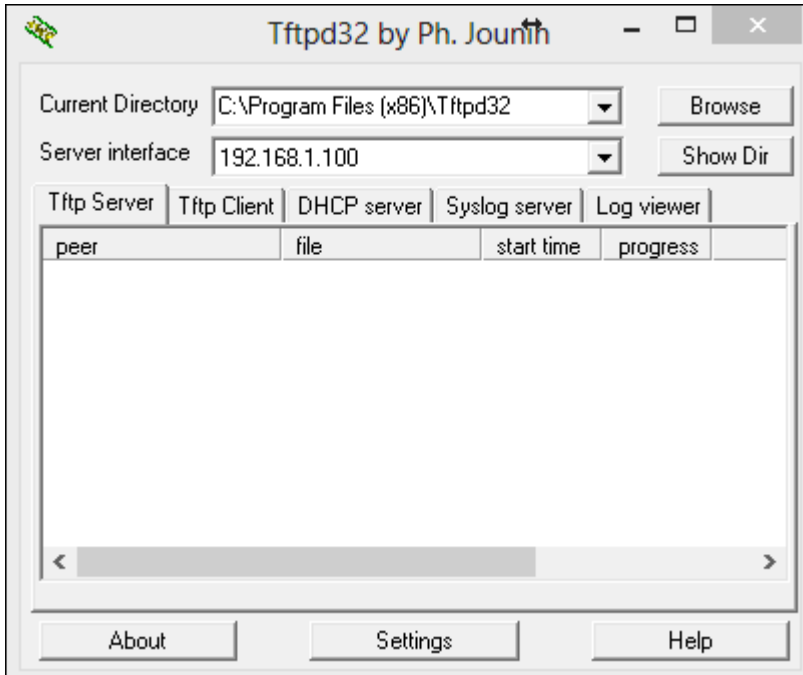
12단계. TFTP 애플리케이션을 실행합니다.

13단계. TFTP Client(TFTP 클라이언트) 탭을 선택합니다.

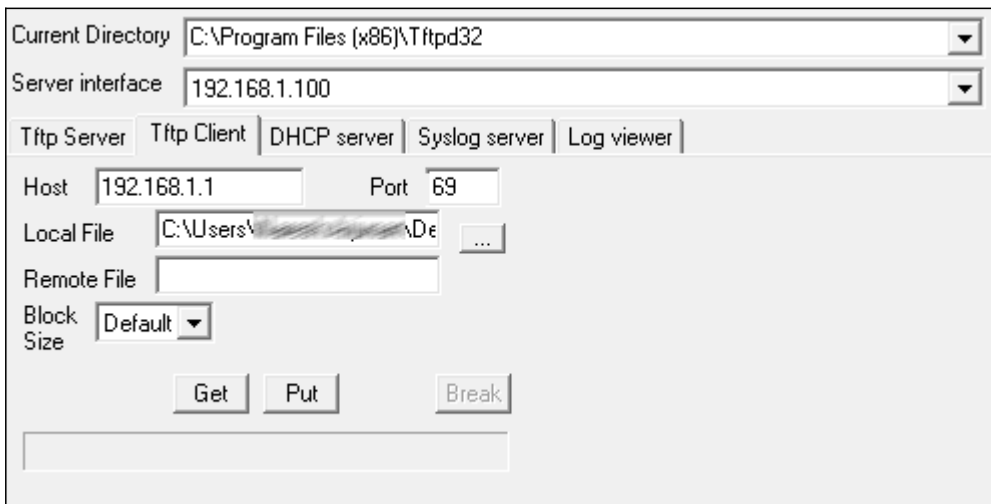
14단계. Host(호스트) 필드에 IP 주소 192.168.1.1을 입력하고 Port(포트) 필드에 값 69를 입력합니다.

15단계. Local File(로컬 파일) 필드에서 라우터에 로드할 PC에서 다운로드한 펌웨어를 선택합니다.

16단계. 모든 값을 확인한 다음 **TFTP** 클라이언트에서 PUT를 누릅니다.
