RV34x Series 라우터의 버전 1.0.01.18으로 펌웨어 업그레이드 후 웹 인터페이스가 응답하지 않음

요약

RV34x series 라우터 웹 인터페이스는 펌웨어를 1.0.0.33에서 버전 1.0.01.18으로 업그레이드한 후 응답하지 않을 수 있습니다. 이 문서는 이 문제를 강조 표시하고 라우터를 최신 펌웨어로 업그레이드하여 이 문제를 해결하기 위해 따라야 하는 단계를 정의하기 위해 개발되었습니다.

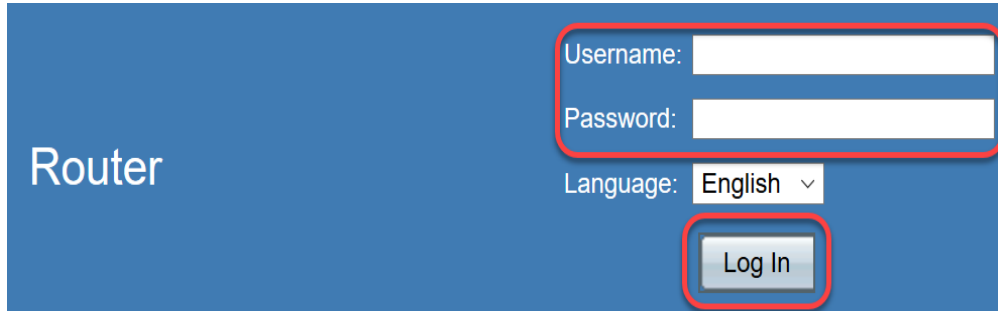
1단계:제공된 필드에 사용자 이름과 암호를 입력하여 라우터의 웹 기반 유틸리티에 로그인한 다음 **로그인**을 클릭합니다.

A screenshot of a router's login page. The page has a blue background with the word "Router" in white on the left. On the right, there are three input fields: "Username:", "Password:", and "Language: English" with a dropdown arrow. Below these fields is a "Log In" button. Red boxes highlight the Username and Password fields, and the Log In button.

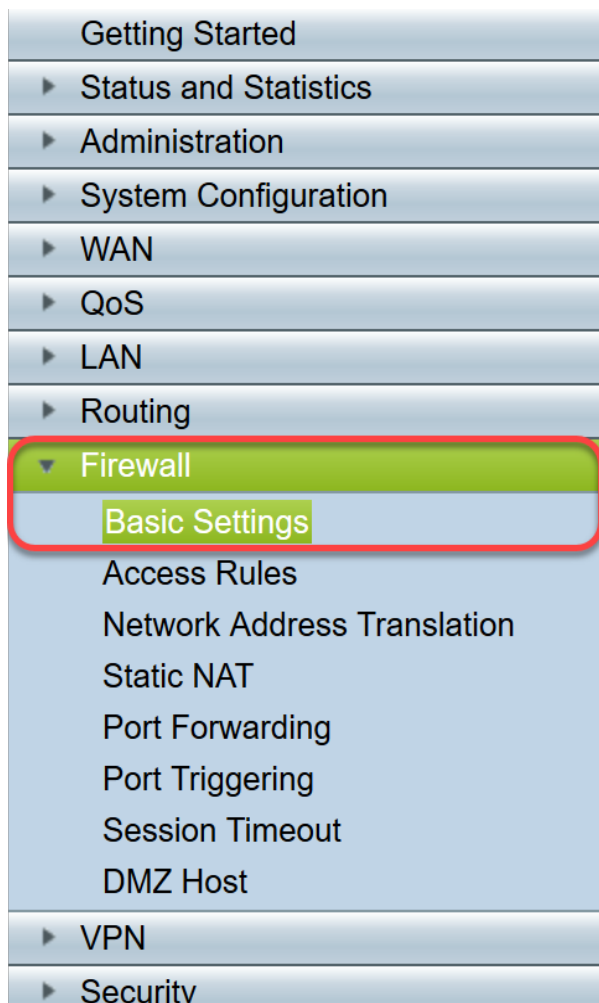
이렇게 하려면 **Firewall(방화벽) > Basic Settings(기본 설정)**를 선택합니다.

원격 웹 관리를 사용하도록 설정하려면 **확인란**을 선택합니다.

Basic Settings

Remote Web Management: Enable

참고:펌웨어 업그레이드 후 VLAN1 "장치 관리"가 비활성화되어 있고 버전 1.0.0.33에서 1.0.01.18으로 펌웨어 업그레이드 후 편집할 수 없는 것으로 확인되었으므로 LAN(Local Area Network)에서 라우터에 액세스하는 데 실패할 경우 이 단계를 권장합니다. 원격 웹 관리를 활성화하면 라우터에 원격으로 액세스하는 임시 옵션이 제공됩니다.

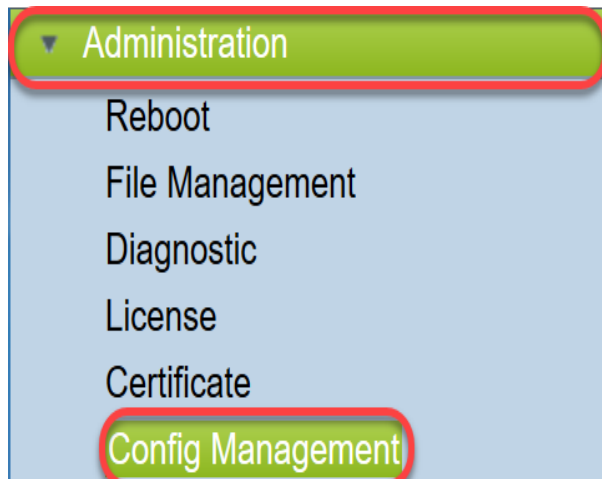
Administration(관리) > Config management(컨피그레이션 관리)를 선택합니다.

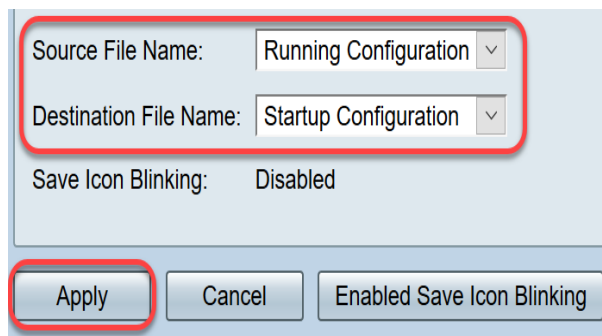
Config Management(컨피그레이션 관리) 테이블에서 Source File Name as Running Configuration(실행 중인 컨피그레이션으로 소스 파일 이름)과 Destination File Name as Startup Configuration(시작 컨피그레이션으로 대상 파일 이름)을 선택하여 실행 중인 컨피그레이션 파일을 시작 컨피그레이션에 저장합니다. Apply를 클릭합니다.
