# 스택 문제로 인한 Catalyst 9200/9300 리로드 문제 해결

이 문서에서는 Catalyst 9000 스위치의 스택 문제로 인한 예기치 않은 리로드 문제를 해결하는 방법에 대해 설명합니다.

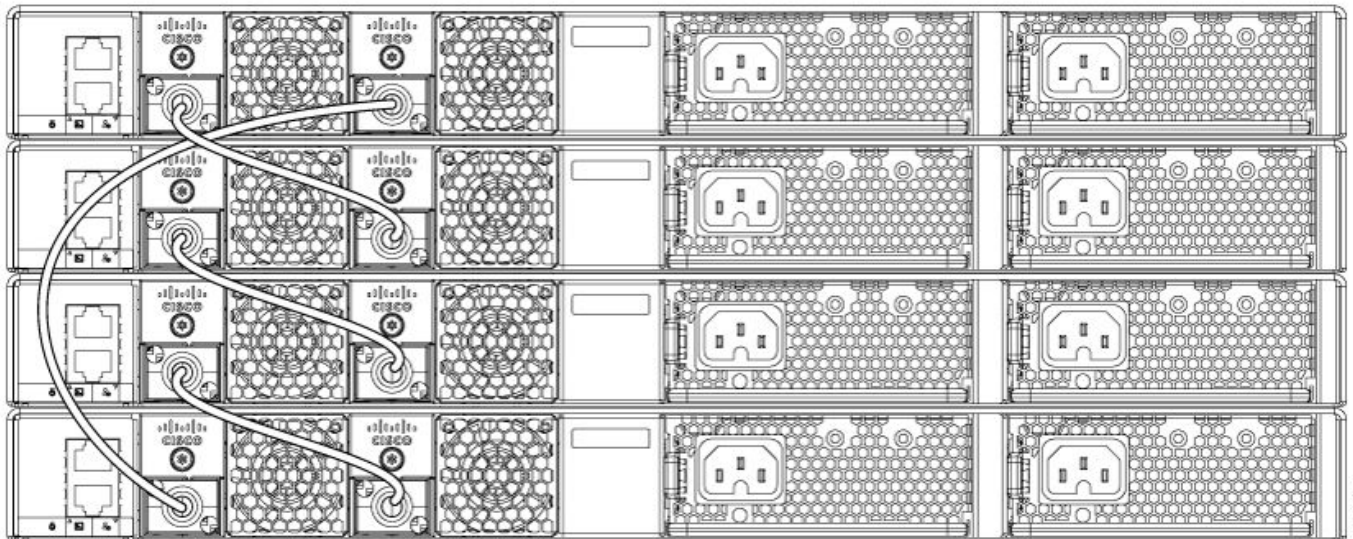
### Catalyst 9200L 및 9200

이렇게 하면 스택 설정이 이 이미지와 같습니다.

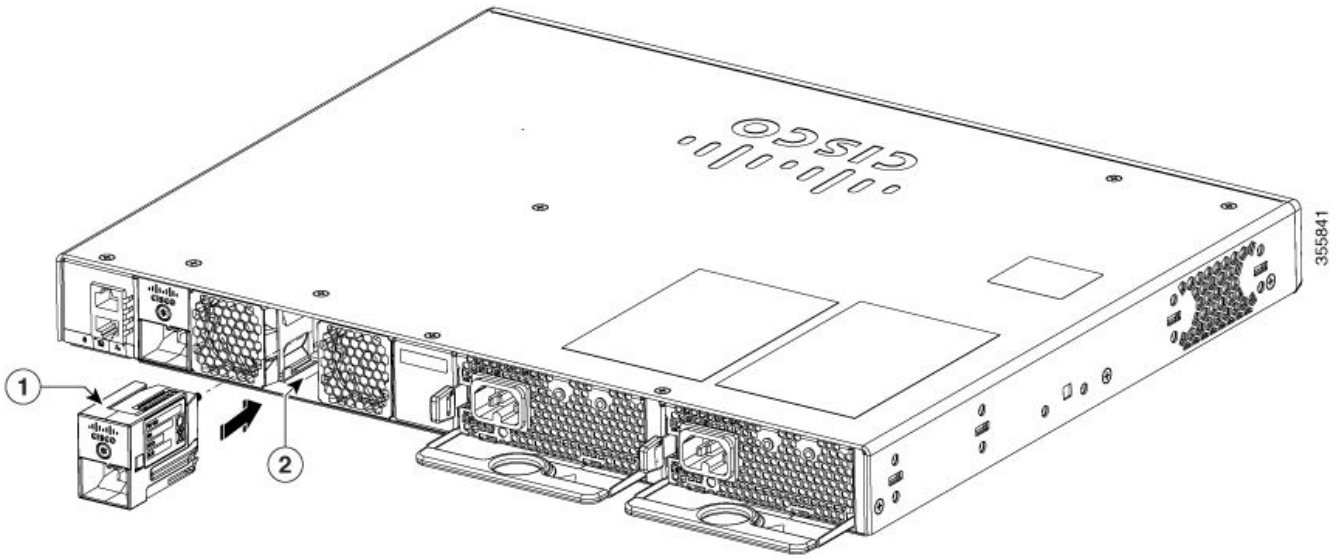
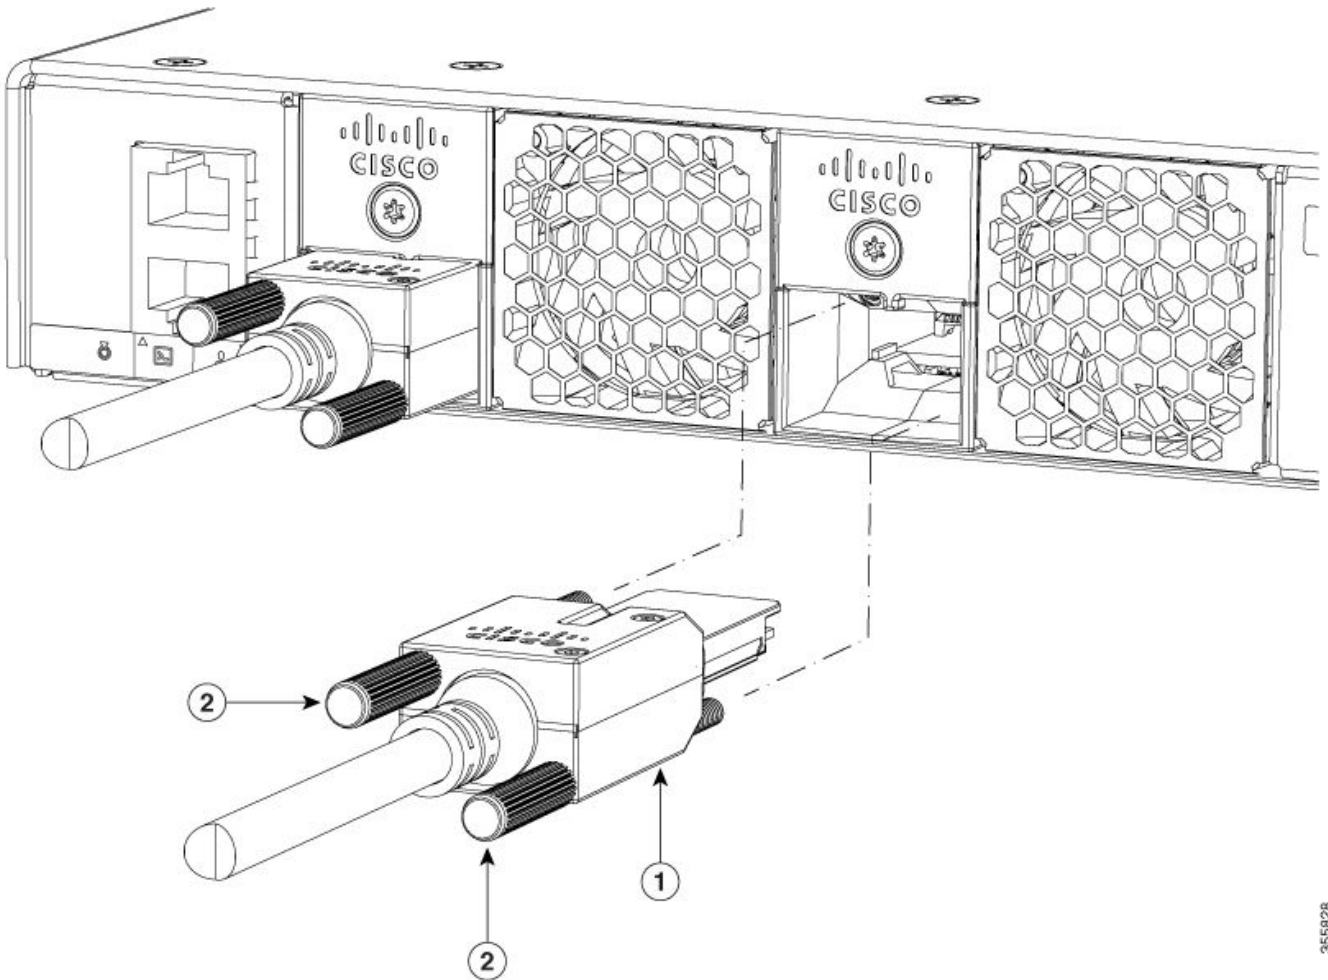
### Catalyst 9200L 및 9200

1. 스택 어댑터가 제대로 삽입되었는지 확인합니다. Cisco 로고가 맨 위에 있어야 합니다.
2. 스택 케이블을 손으로 단단히 조여야 합니다.

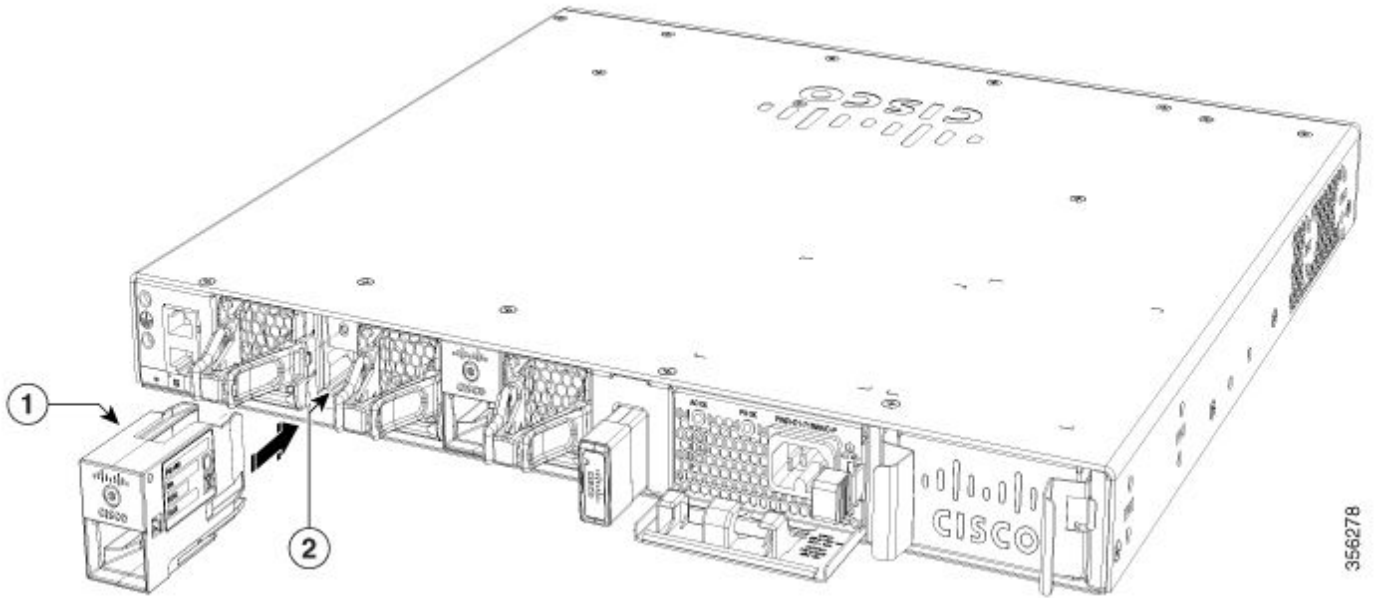
356278

1. 스택 어댑터가 제대로 삽입되었는지 확인합니다. Cisco 로고가 맨 위에 있어야 합니다.

2. 스택 케이블을 손으로 단단히 조여야 합니다.

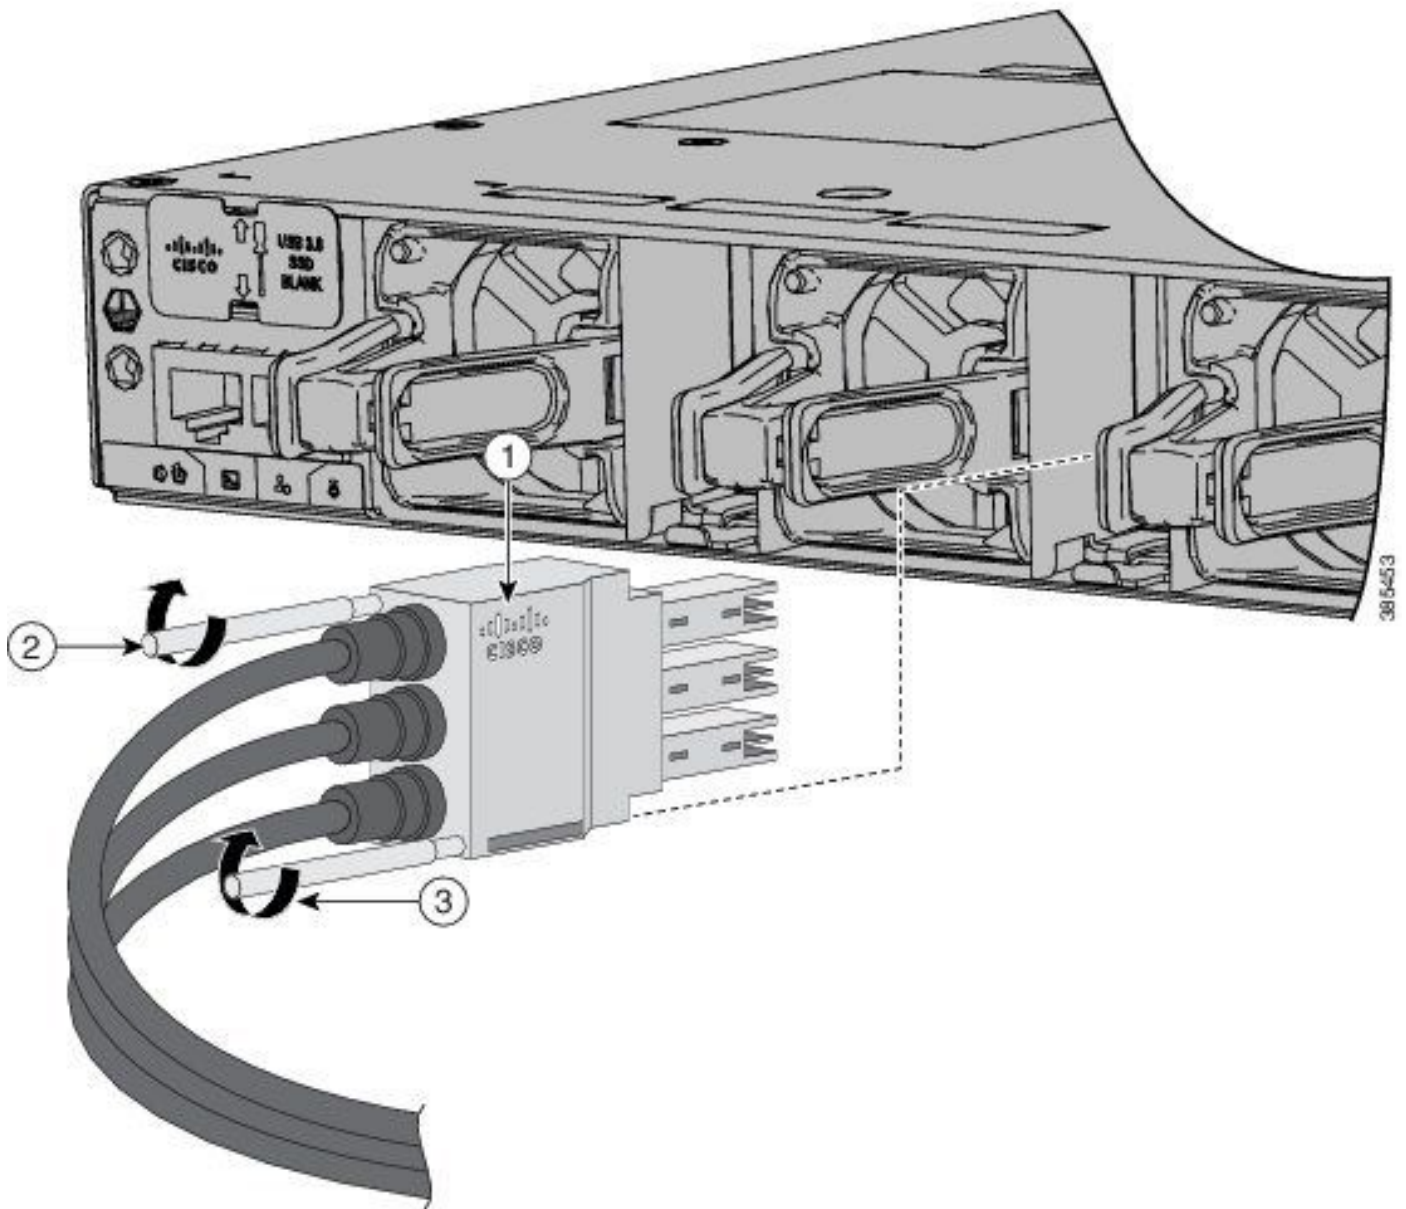
## Catalyst 9300

1. Cisco 로고가 맨 위에 있어야 합니다.

2. 커넥터 나사를 손으로 단단히 조여야 합니다(너무 느슨하지 않고 너무 조이지 않음).
