# 끊어진 무선 LAN 연결 수정

이 문서에서는 하나 이상의 AP(액세스 포인트)와 하나 이상의 무선 클라이언트가 있는 무선 LAN에서 일반적인 문제를 식별하고 해결하는 데 도움이 되는 정보를 제공합니다.

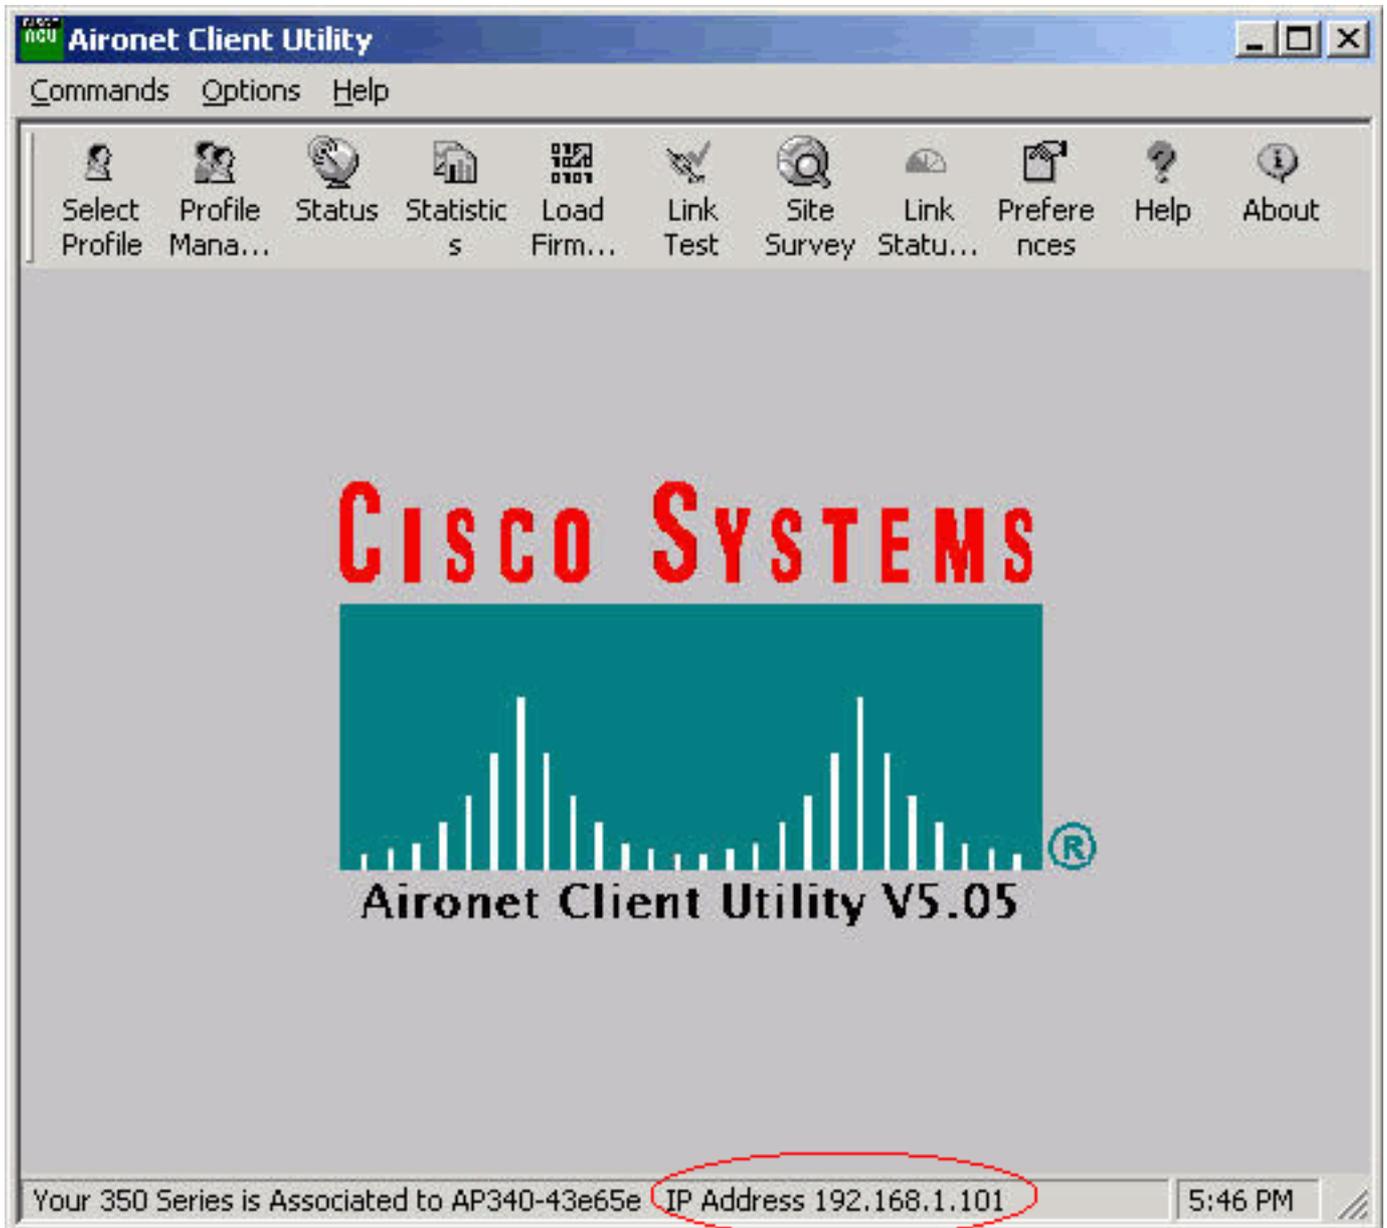
라디오 링크가 작동하는지 확인합니다.가장 쉽고 일반적인 방법은 ACU, ADU, Base Station Client Utility 또는 AP 관리 페이지를 열고 IP 주소에 대한 연결이 있는지 확인하는 것입니다.다음 예에서는 ACU의 모양을 보여 줍니다.

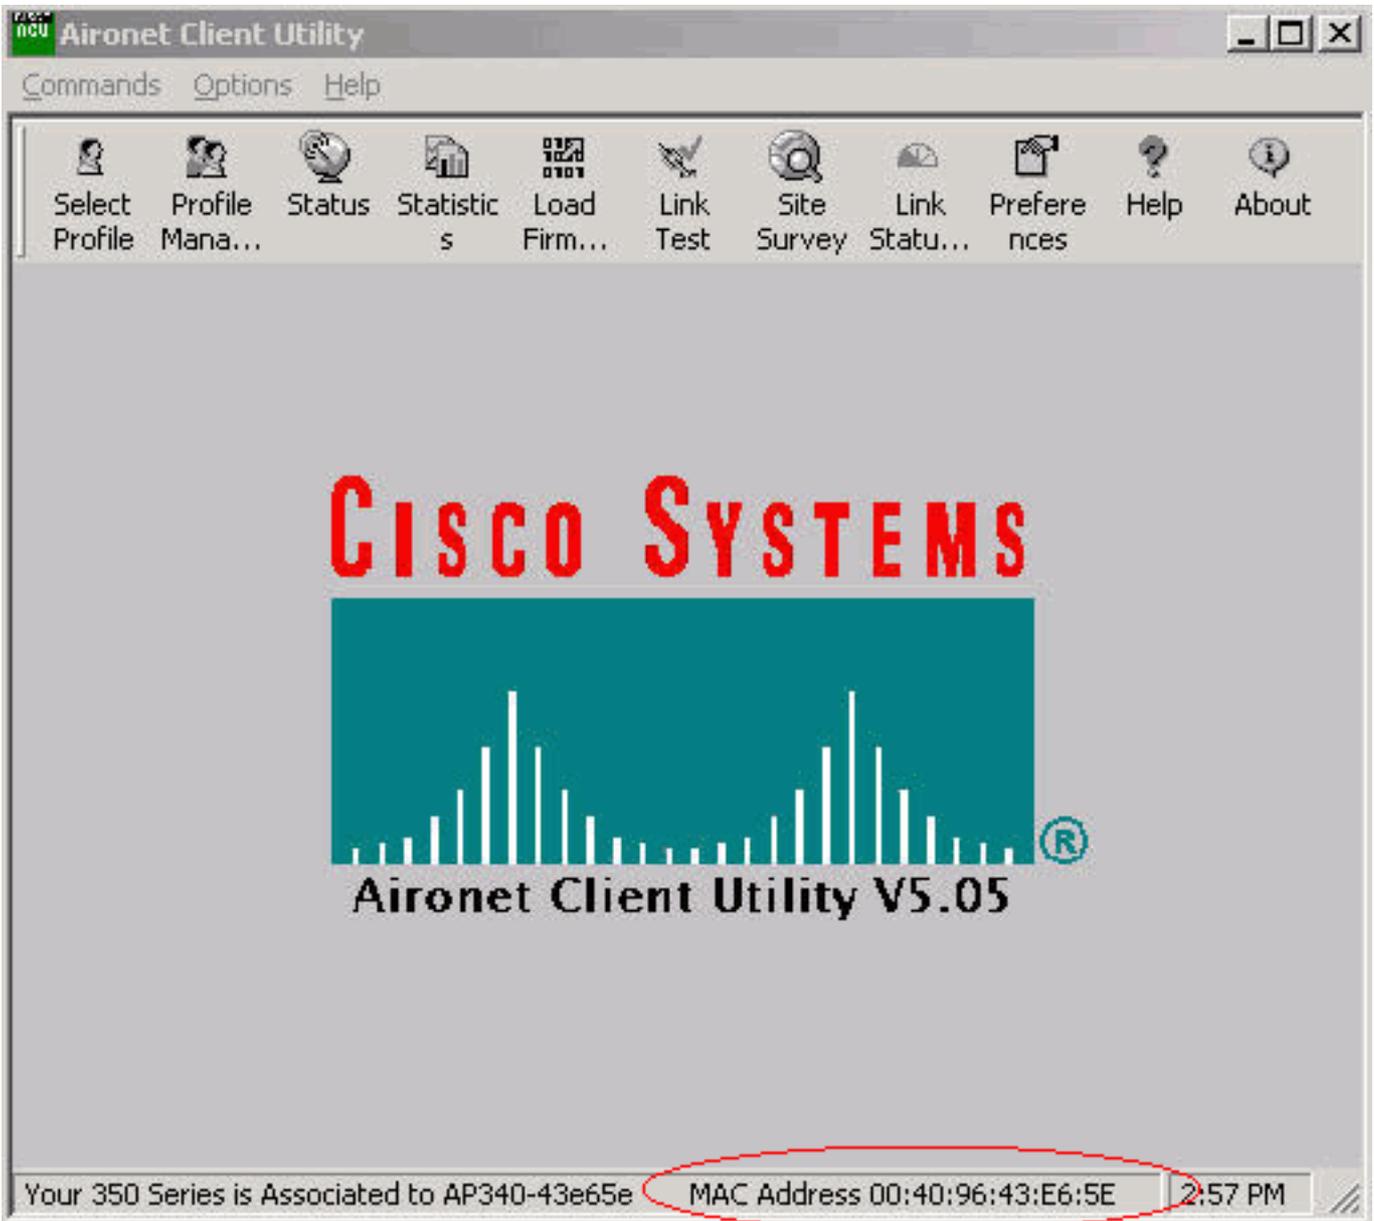
클라이언트가 MAC 주소에 연결되어 있지만 IP 주소가 아닌 경우 가장 일반적인 문제는 WEP(Wired Equivalent Privacy) 키의 불일치입니다.AP/기지국과 클라이언트 카드 모두에서 WEP를 재구성합니다.다음 항목이 일치하는지 확인합니다.

다음은 MAC 주소와 연결되어 있지만 IP 주소는 연결되지 않은 클라이언트의 예입니다.

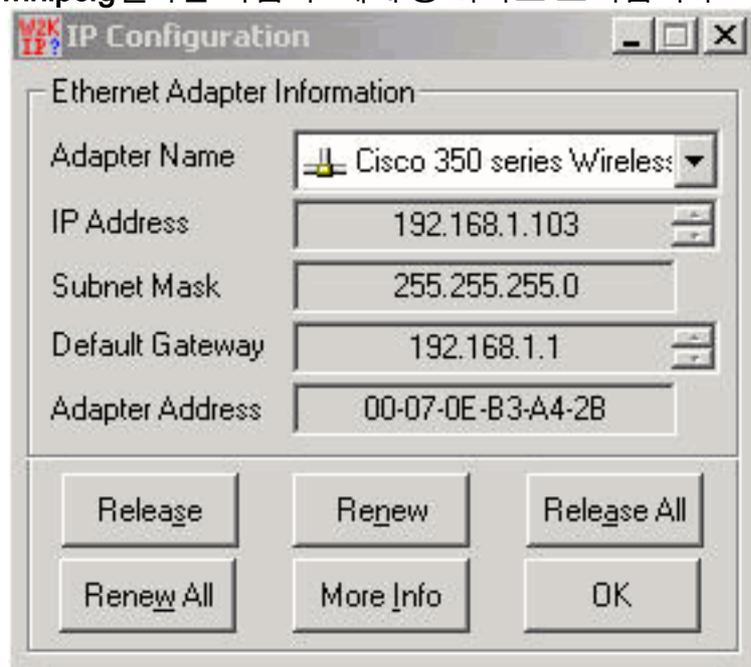
1. 명령 창을 열려면 **시작 > 실행**을 선택합니다.
2. 이 단계에 나열된 적절한 명령을 실행하고 **OK(확인)**를 클릭합니다. Windows ME, Windows 2000, Windows NT 및 Windows XP - **cmd** Windows 98 및 Windows 95—**명령**
3. IP 주소를 표시하려면 명령 창에서 해당 명령(이 단계에 나열된 명령)을 실행합니다. Windows ME, Windows 2000, Windows NT 및 Windows XP—**ipconfig** Windows 98 및 Windows 95 - **winipcfg** 결과는 다음 두 예제 중 하나로 표시됩니다
