Probleemoplossing ACI Fabric Discovery - Initiële fabric instellen

In dit document worden de stappen beschreven voor het begrijpen en oplossen van het oorspronkelijke proces voor het detecteren van de stof, inclusief voorbeeldscenario's voor problemen.

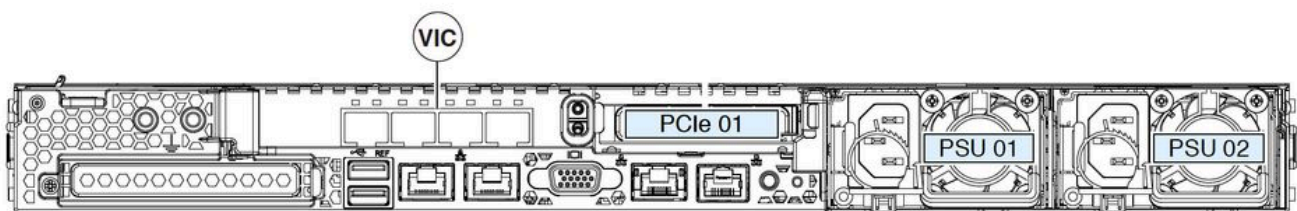
De achterkant van een APIC-M3/L3 server ziet er als volgt uit:

Achteraanzicht van de APIC-M3/L3-server

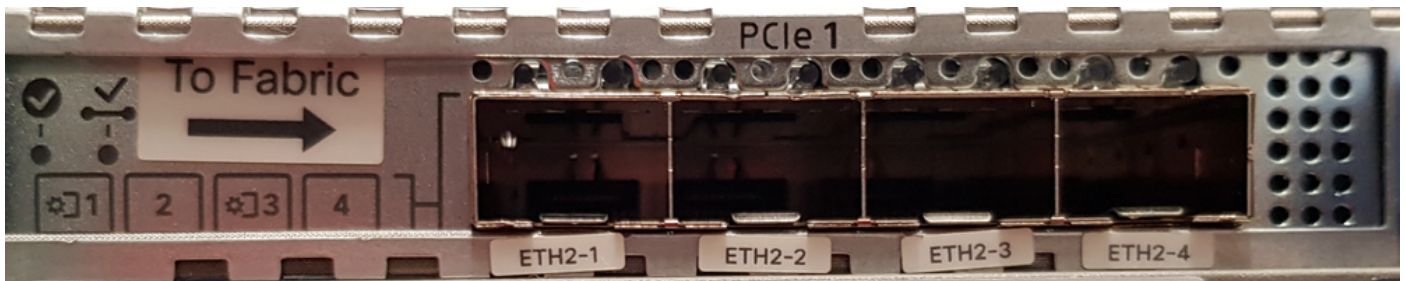
Merk op dat voor een APIC-M3/L3, de VIC kaart 4 poorten heeft: ETH2-1, ETH2-2, ETH2-3 en ETH2-4, zoals hieronder aangegeven:

Uitzicht op APIC VIC 1455 met labels

- Alle poorten moeten dezelfde snelheid hebben, 10 Gigabit of 25 Gigabit.
- ETH2-1 en ETH2-2 zijn één poort-kanaal paar, wat overeenkomt met eth2-1 ('ifconfig'-uitvoer) van het APIC OS.
- ETH2-3 en ETH2-4 zijn het andere poortkanaalpaar dat overeenkomt met eth2-2 ('ifconfig'-uitvoer) op APIC OS.
- Per poort-kanaalpaar is slechts één verbinding toegestaan. Sluit bijvoorbeeld één kabel aan op ETH2-1 of ETH2-2 en sluit een andere kabel aan op ETH2-3 of ETH2-4 (**Sluit nooit beide ETH's aan op een poortkanaalpaar. Dit leidt tot problemen met de detectie van stoffen.**)

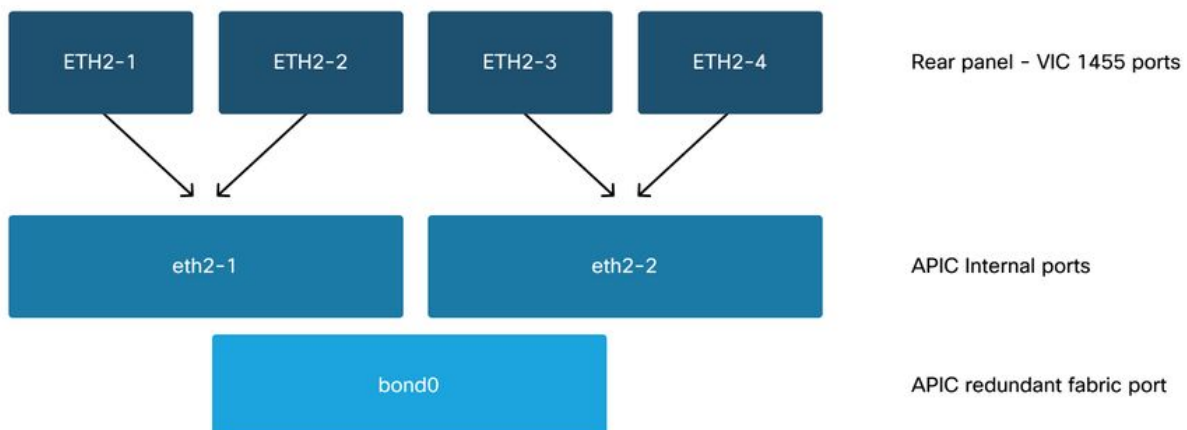
Voor meer begrip, het volgende is een vertegenwoordiging van de VIC havenafbeelding aan band APIC.

VIC 1455 poorten — APIC redundant fabric-poort
