# TelePresence MCU-handleiding voor probleemoplossing voor hardware

Dit document beschrijft de procedures die worden gebruikt voor het oplossen van problemen met Cisco TelePresence Multipoint Control Unit (MCU)-producten. Het document wordt geschreven voor de beheerders van het videosysteem en voor Cisco-partners waarvan de klanten de beheerders van het videosysteem zijn.

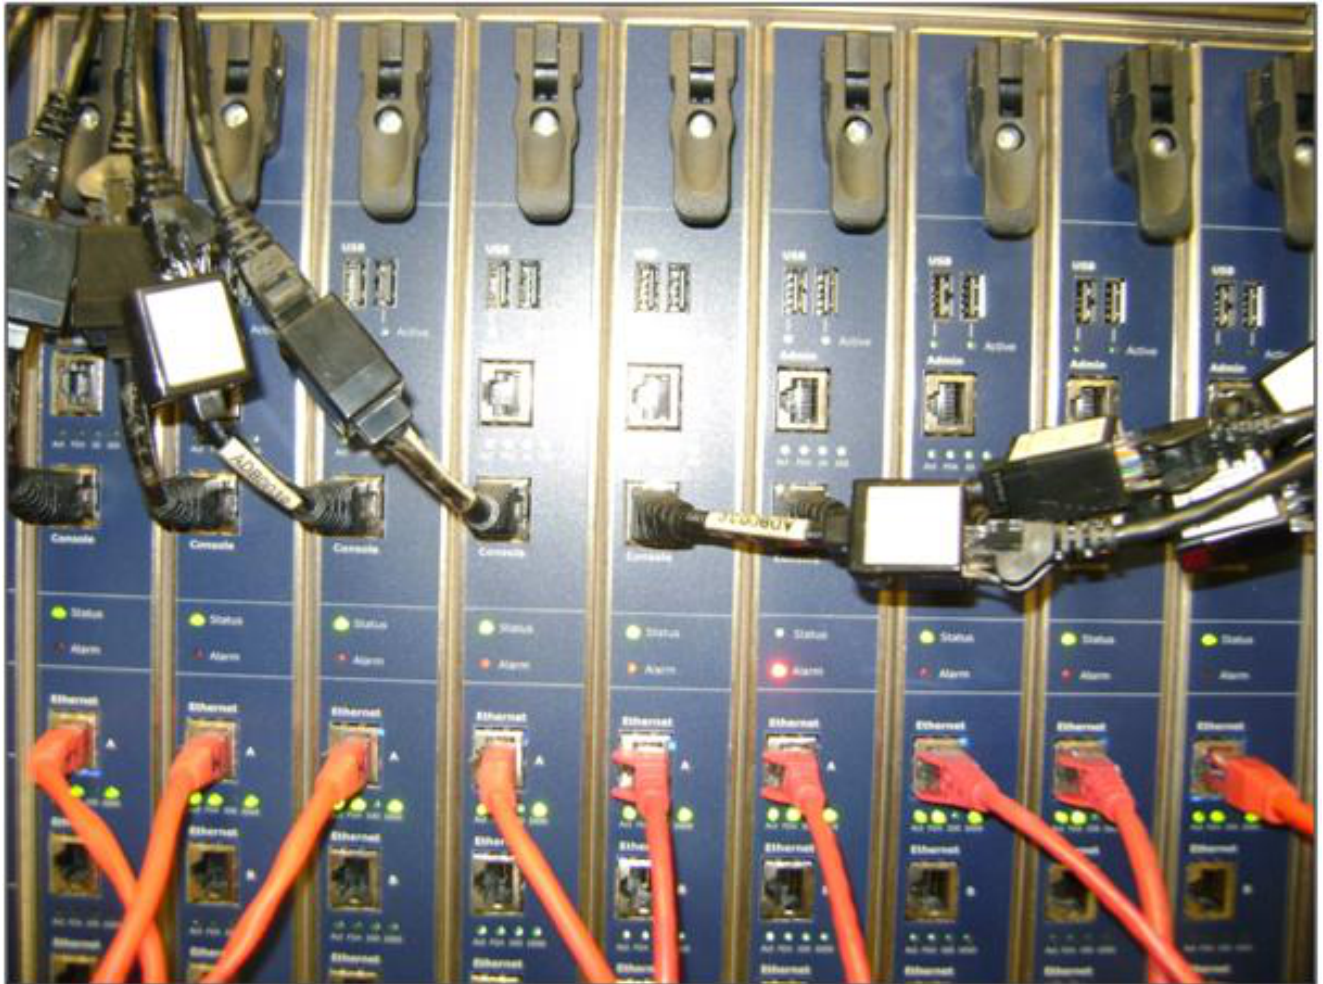
Deze afbeelding laat zien dat acht MCU MSE 8510 Series-blades met succes zijn opgestart, en een die nog steeds opstart of niet met succes kan opstarten:

**Ethernet Port A link** (drie groen) - Het licht geeft de activiteit, duplex en snelheid aan. Vanaf release 4.4 ondersteunt de 8510 alleen verbindingen op poort A; poorten B, C en D worden niet ondersteund.

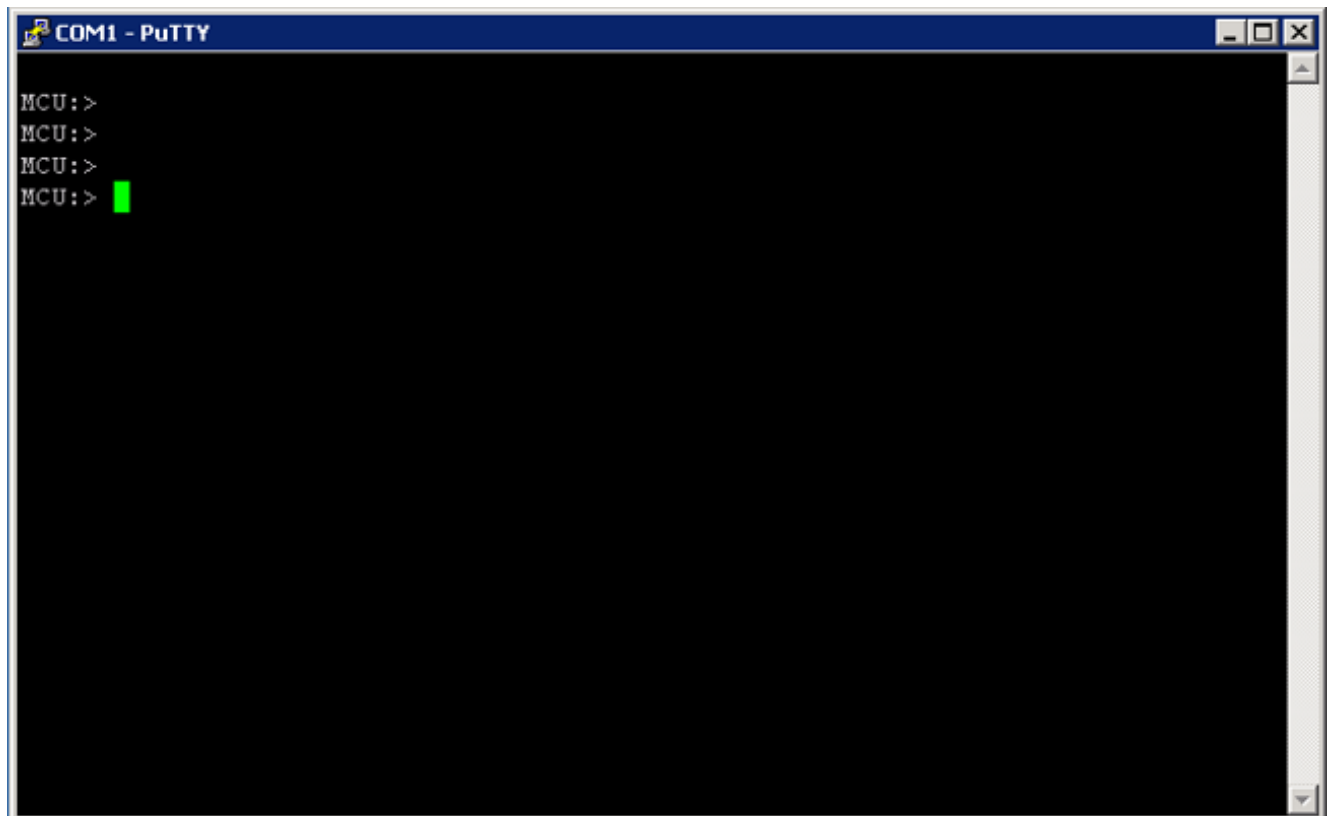
3. Om te verifiëren dat de verbonden eindsessie daadwerkelijk verbonden is, drukt u enkele malen op de **ENTER**-toets en wordt de prompt weergegeven. De melding die het apparaat weergeeft (IPGW:>, ISDNGW:> of **MCU**:>, bijvoorbeeld):

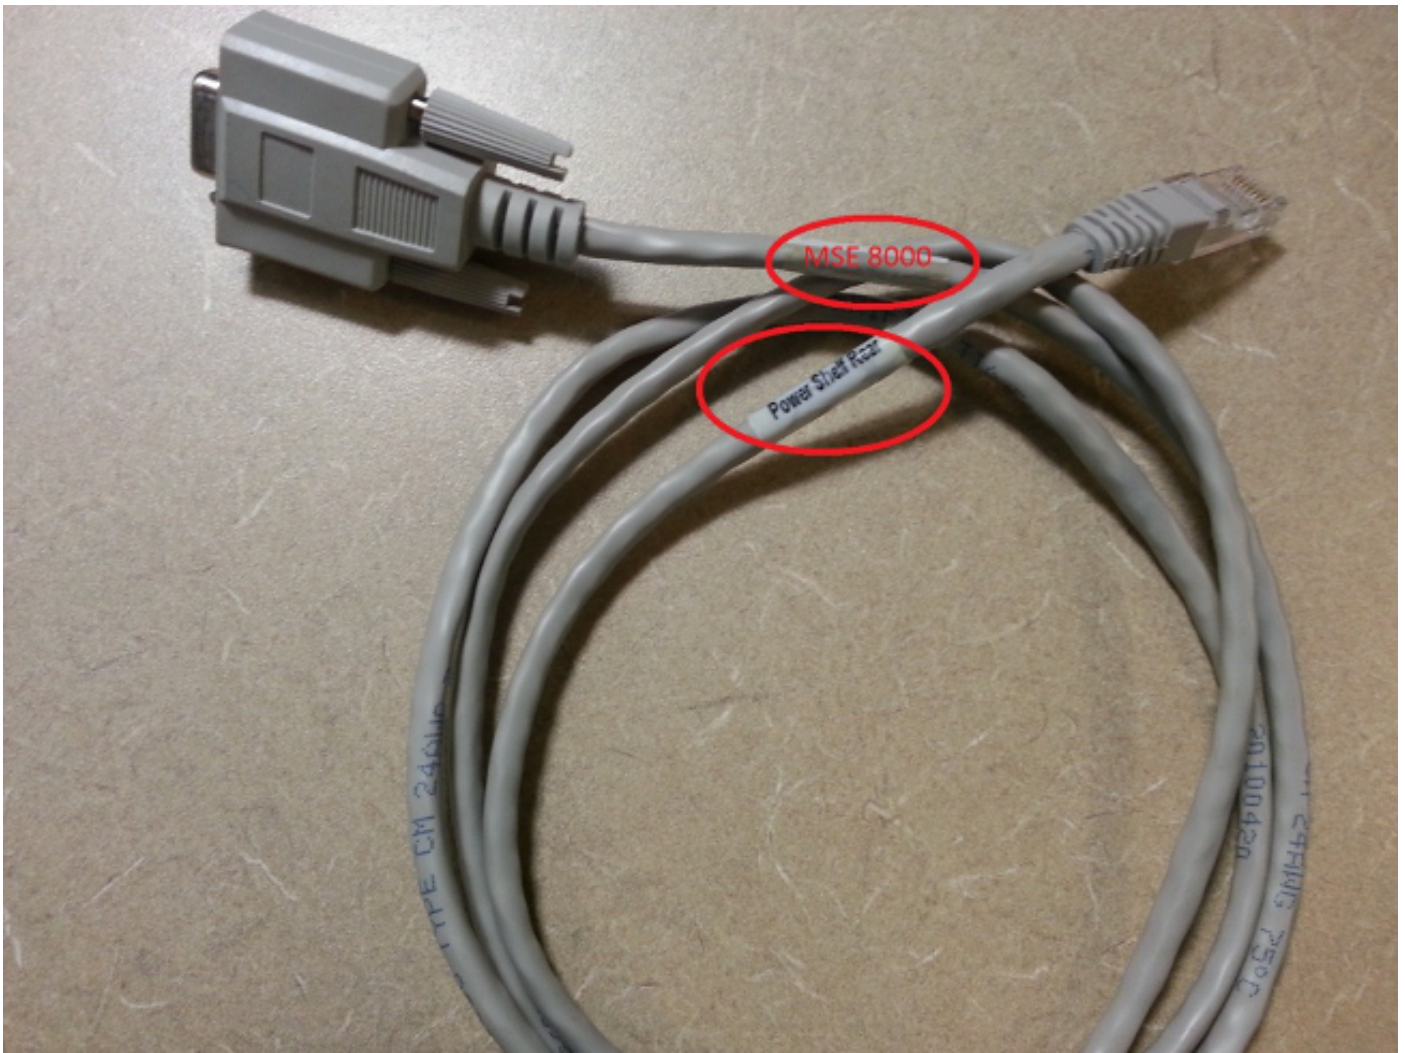
Controleer de kabel voor het bewaken van de voedingsshelf die vanaf de achterkant van de voedingsshelf naar het chassis loopt. Dit is een speciale kabel die wordt gebruikt voor de bewaking van de stroomvoorziening. Houd hier rekening mee wanneer u de kabel controleert, want deze kan gemakkelijk worden verward met een gewone DB9-RJ45 consolekabel. De Power shelf monitoring kabel is voorzien van een sticker met de tekst **Power Shelf Rear**:

Er zijn twee paar connectors aan de achterkant van de MSE 8000 Series chassis: het paar aan de linkerkant wordt aangeduid als **sleuf 10**, en het paar aan de rechterkant wordt aangeduid als **sleuf 1**. Zorg ervoor dat de monitoringkabels zijn aangesloten op **sleuf 1**, de connectors die de MSE 8050 Series Supervisor-sleuf vertegenwoordigen.
