# Vervang een Supervisor Module of Stack Lid van Catalyst 9000 in HA

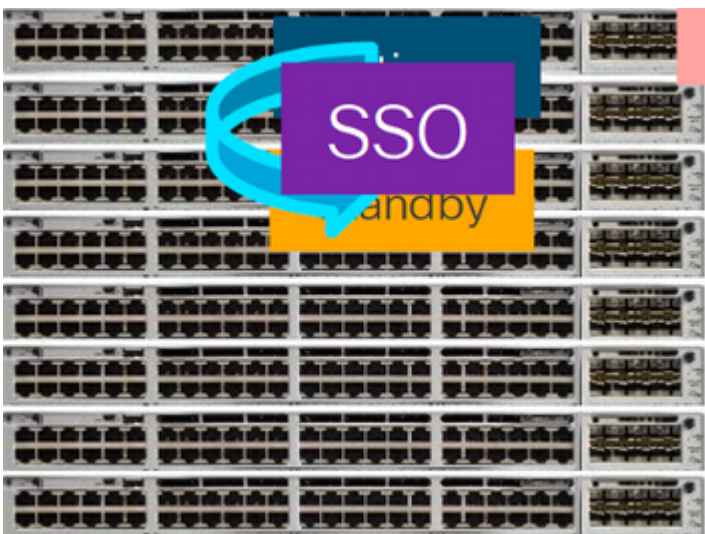
**Opmerking:** hetzelfde proces kan worden gebruikt voor de vervanging van een C9200-stacklid.

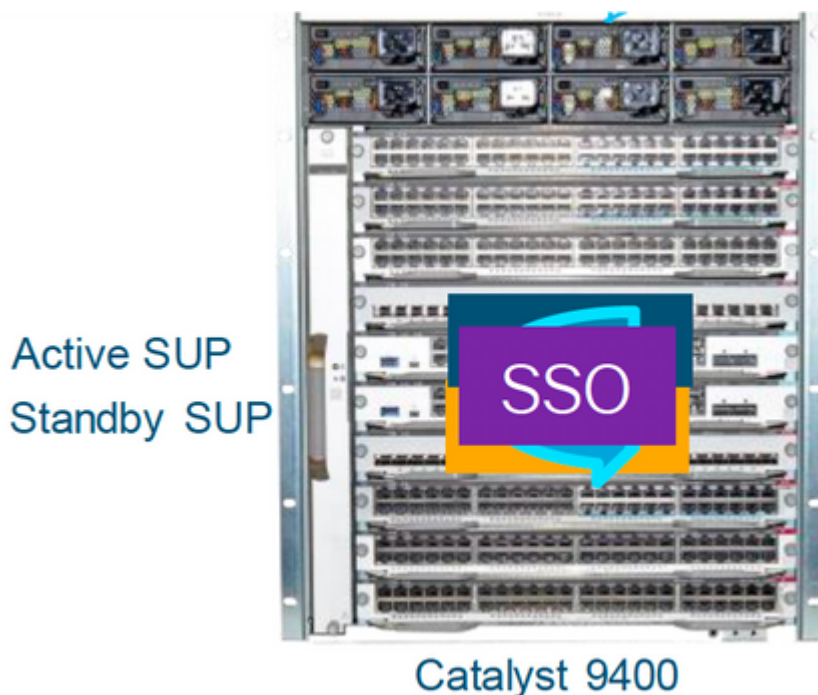
In dit voorbeeld, vervangt u de Actieve supervisor van een C9404 chassis. (De switch wordt in dit voorbeeld gebruikt in sleuf 3 in de opstartmodus installeren.)

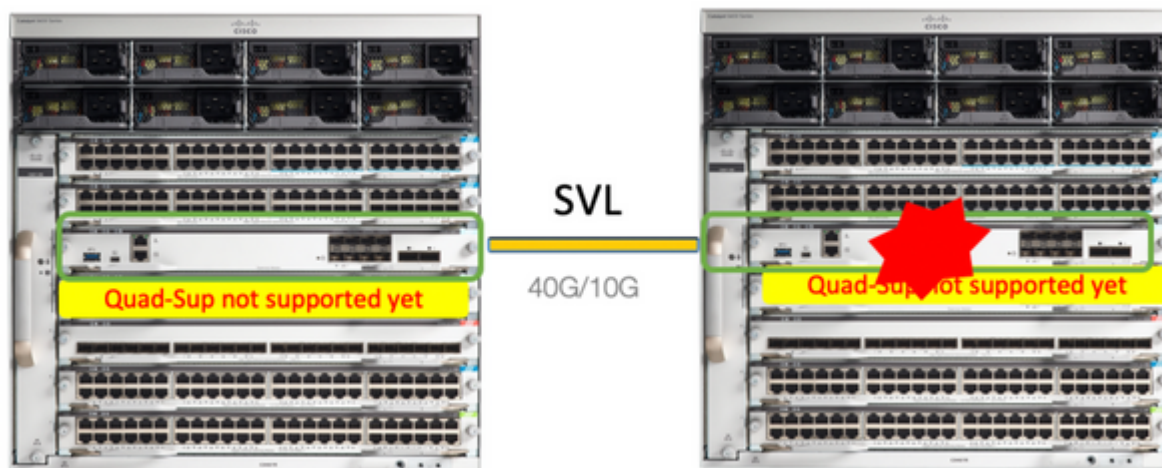
Dit voorbeeld is voor een stapelbare virtuele C9400-installatie (één supervisor in elk chassis), waar de supervisor van de chassis-1 (actieve switch) slecht is gegaan en moet worden vervangen. De SVL wordt uitgevoerd in de opstartmodus Installeren.

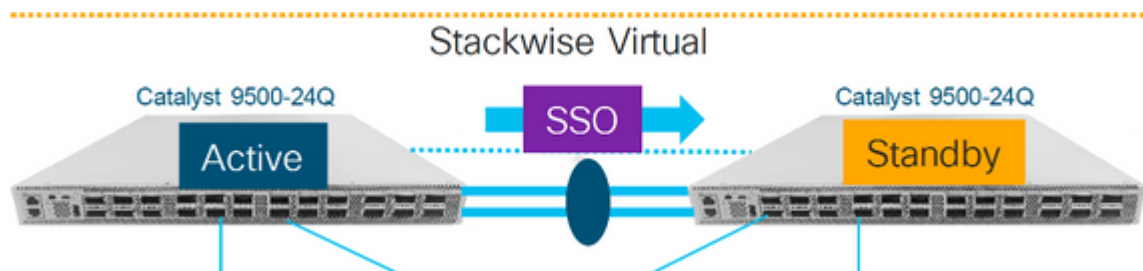
In dit voorbeeld beschouwt u een C9500 stapelbare virtuele setup met Switch-1 (de actieve switch) als een defecte switch die moet worden vervangen. De SVL wordt uitgevoerd in de INSTALL-opstartmodus.

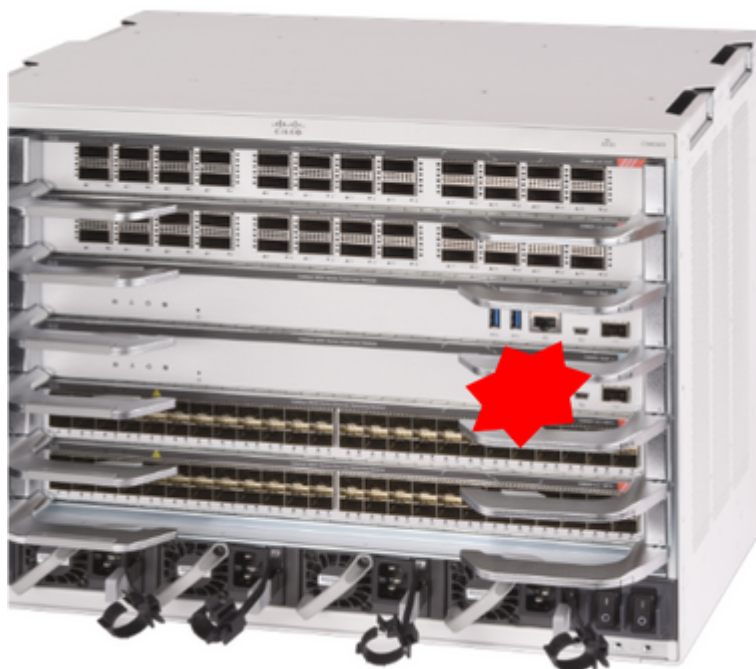
In dit voorbeeld overweegt u de actieve supervisor op sleuf 3 van een C9606 chassis te vervangen. (De switch is actief in de opstartmodus Installeren.)

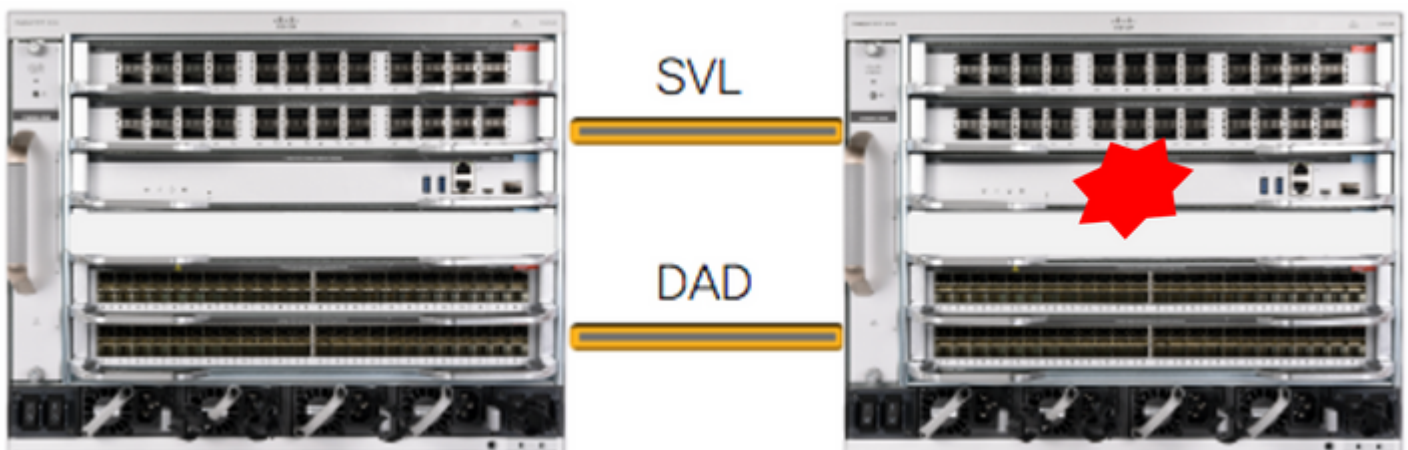
In dit voorbeeld, overweegt u een C9600 stapelbare virtuele opstelling (één supervisor in elk chassis), waar chassissupervisor-1 (Actieve switch) slecht is gegaan en moet worden vervangen. De SVL wordt uitgevoerd in de opstartmodus Installeren.

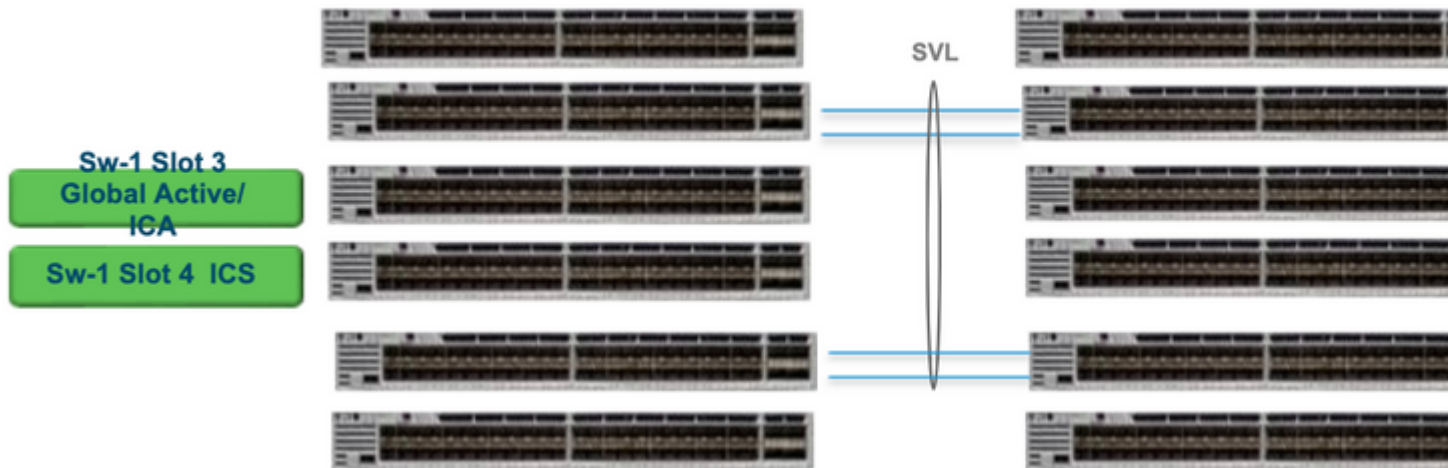
In dit voorbeeld, overweegt u een C9600 Quad Sup stapelbare virtuele opstelling (twee supervisors in elk chassis), waar een supervisor is misgegaan en moet worden vervangen. De SVL wordt uitgevoerd in de opstartmodus "Installeren".

- Als de te vervangen supervisor Global Active supervisor is (Sw-1 sleuf 3 in het getoonde beeld), voer een failover uit zodat de Global Standby (Sw-2 sleuf 3 in het vorige beeld) overneemt als Active. Wacht tot er een nieuwe Global Standby en SSO wordt voltooid. (In dit geval wordt Sw-1 sleuf 4 een nieuwe wereldwijde stand-by).
- Als de te vervangen supervisor Global Standby supervisor (Sw-2 sleuf 3 in het getoonde beeld) is, trek de supervisor uit. Wacht tot er een nieuwe Global Standby en SSO wordt voltooid. (In dit geval wordt SW-2 sleuf 4 een nieuwe wereldwijde stand-by)
- Als de te vervangen supervisor ICS supervisor is (Sw-1 sleuf 4 of Sw-2 sleuf 4 in het getoonde beeld), trek de supervisor uit.
