Fout bij opsporen en verhelpen van fouten in bit bij SONET-links

Dit document legt bit Interleaved parity (BIP-8) controles uit op frames die een Packet-over-SONET (POS) router-interface doorgeeft.

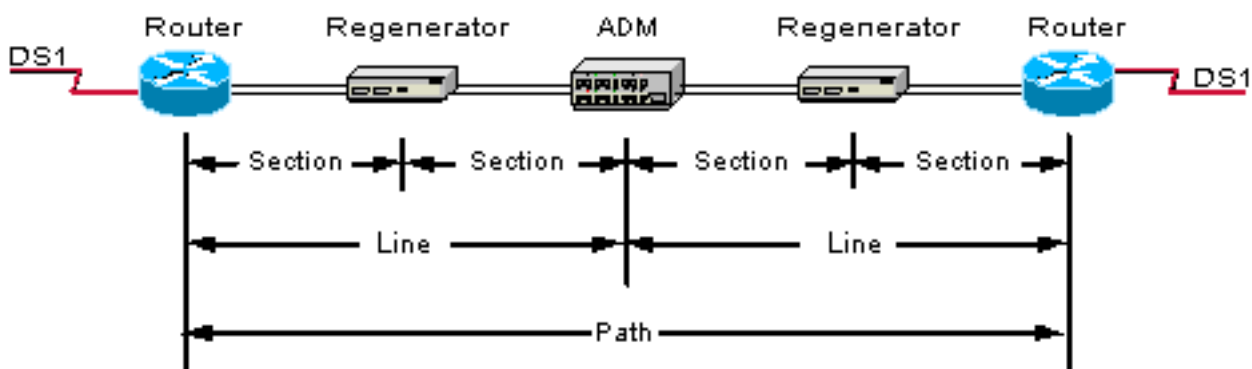
Dit diagram illustreert een typisch SONET-netwerk:

Onder sommige omstandigheden, rapporteert de output van de **show controllers** opdracht slechts één niveau van BIP fouten. De reden is dat de gerapporteerde BIP-fouten variëren afhankelijk van de plaats waar de code-schending of de bit-flip feitelijk optreedt. Met andere woorden, parity bytes monitoren en detecteren fouten over verschillende delen van een SONET frame. Een BIP-fout kan overal in het kader voorkomen.

Wanneer u twee router POS interfaces point to point verbindt, over een Dense Wavelength Division Multiplexing (DWDM)-link zonder intermediair SONET of Synchronous Digital Hierarchy (SDH)-apparatuur, monitoren alle drie BIP-mechanismen hetzelfde segment en detecteren zij doorgaans dezelfde fouten. In deze configuratie moet B2 echter de nauwkeurigste bit error teller leveren.
