# Probleemoplossing voor ASR 9000 Series puntfabric-gegevenspad-fouten

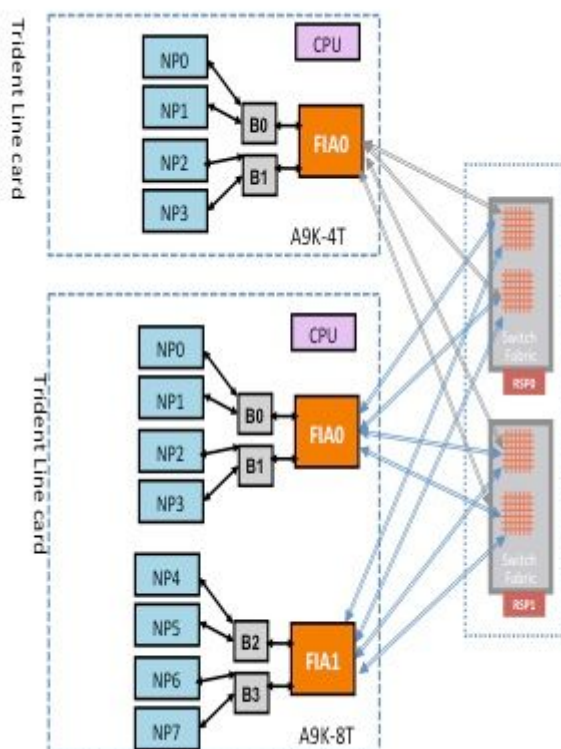
Een pakket kan of twee hop of drie hop door de switch oversteken die op het type lijnkaart wordt gebaseerd. Typhoon-generatie lijnkaarten voegen een extra switch fabric-element toe, terwijl op Trident gebaseerde lijnkaarten al het verkeer switches met de stof alleen op de routeprocessorkaart. Deze diagrammen tonen fabric-elementen voor beide lijnkaarttypes, evenals fabric-connectiviteit met de routeprocessorkaart:

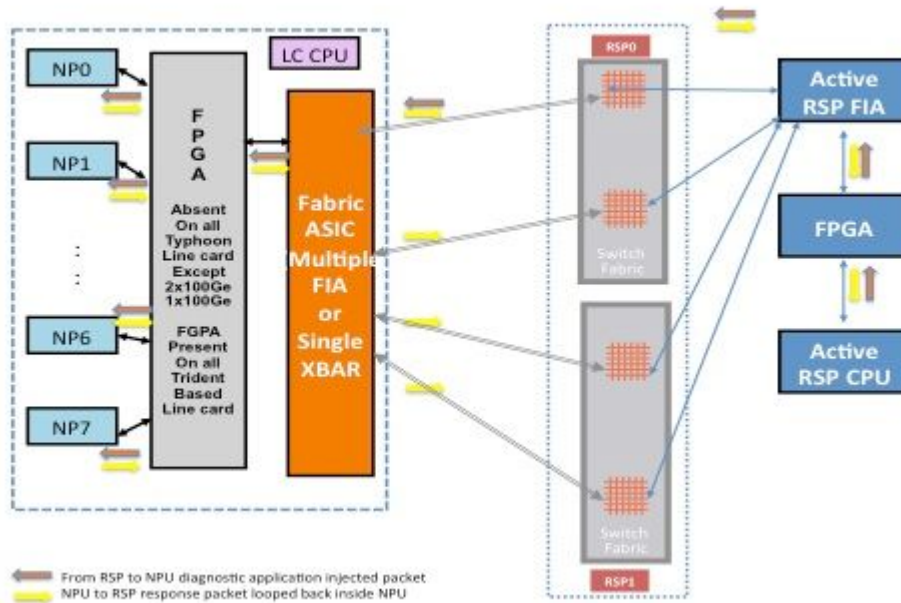
Dit diagram toont het diagnostische pakketpad dat afkomstig is van de actieve routeprocessor.

**Opmerking:** De eerste link die de Fabric Interface ASIC (FIA) op de lijnkaart verbindt met de Crossbar (XBAR) op de routeprocessorkaart wordt steeds gekozen voor pakketten die bestemd zijn voor de NP. De pakketten van de reactie van NP worden onderworpen aan een verbinding-lading

distributiealgoritme (als de lijnkaart op Typhoon-Gebaseerd is). Dit betekent dat het reactiepakket van NP naar de actieve routeprocessor een van de fabric links kan kiezen die lijnkaarten verbinden met de routeprocessorkaart op basis van de fabric link load.

Diagnostische pakketten die door de actieve routeprocessor in het weefsel in de richting van het NP worden geïnjecteerd, worden door het weefsel van de switch als unicastpakketten behandeld. Met unicastpakketten kiest de routerstructuur de uitgaande link op basis van de huidige verkeerslading van de switch, die helpt om diagnostische pakketten te onderwerpen aan de verkeerslading op de router. Wanneer er meerdere uitgaande links naar het NP zijn, kiest de switch Fabric ASIC een link die momenteel de minst geladen is.

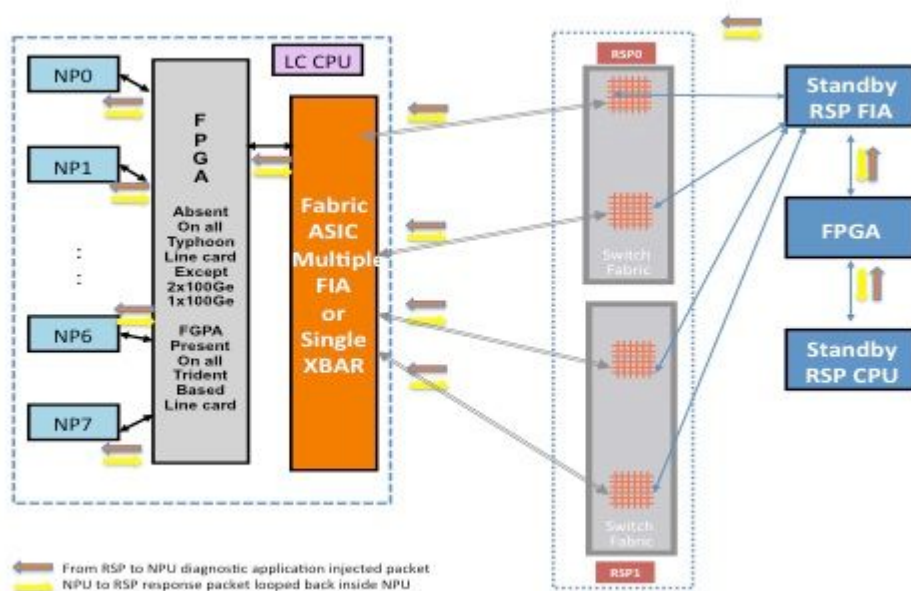
Diagnostische pakketten die vanuit de stand-by routeprocessor in het weefsel worden geïnjecteerd naar het NP worden door het weefsel van de switch als multicastpakketten behandeld. Hoewel het een multicastpakket is, is er geen replicatie binnen de stof. Elk diagnostisch pakket dat afkomstig is van de stand-by routeprocessor bereikt nog steeds slechts één NP per keer. Het reactiepakket van NP naar de routeprocessor is ook een multicast pakket over de stof zonder replicatie. Daarom ontvangt de diagnostische toepassing op de stand-by routeprocessor één pakket van de NP's, één pakket per keer. De diagnostische toepassing volgt elke NP in het systeem, omdat het één pakket per NP injecteert, en verwacht reacties van

elk NP, één pakket tegelijk. Met een multicast pakket, kiest de switch stof de uitgaande verbinding die op een gebiedswaarde in de pakketheader wordt gebaseerd, die helpt om kenmerkende pakketten over elke stoffenverbinding tussen de routeprocessorkaart en de lijnkaart te injecteren. De stand-by routeprocessor volgt de NP-status via elke fabric link die verbindt tussen de routeprocessorkaart en de lijnkaartsleuf.

Het vorige diagram toont het diagnostische pakketpad dat afkomstig is van de stand-by routeprocessor. Merk op dat, in tegenstelling tot de actieve routeprocessorcase, alle links die de lijnkaart verbinden met de XBAR op de routeprocessor worden uitgeoefend. De reactiepakketten van NP nemen de zelfde fabric link die door het pakket in de routeprocessor aan de lijnkaart richting werd gebruikt. Deze test zorgt ervoor dat alle links die de stand-by routeprocessor verbinden met de lijnkaart continu worden bewaakt.

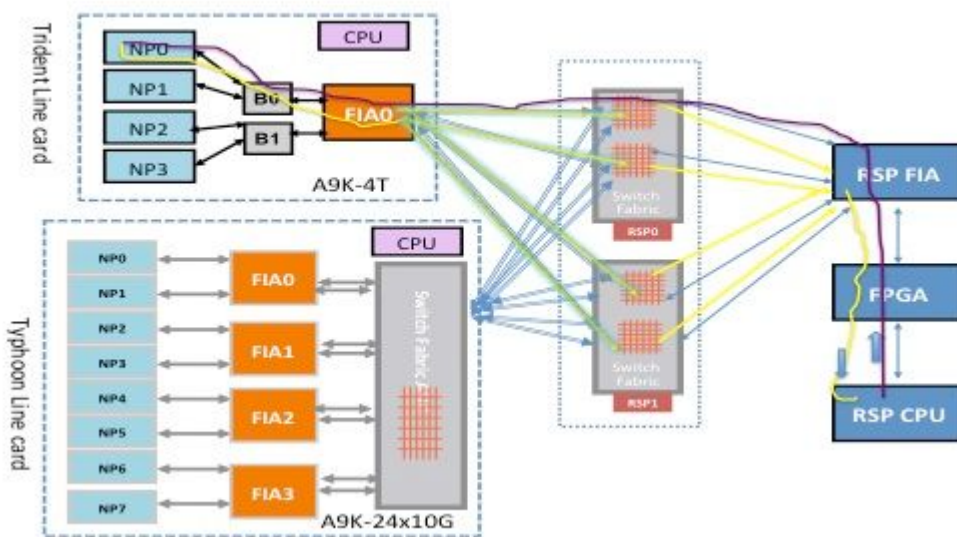
Dit diagram toont de van de routeprocessor afkomstige diagnostische pakketten die aan NP worden bestemd die terug naar de routeprocessor wordt teruggelicht. Het is belangrijk om te letten op de datapad links en ASIC's die gemeenschappelijk zijn voor alle NP's, evenals links en componenten die specifiek zijn voor een deelgroep van NP's. Zo is bijvoorbeeld de Bridge ASIC 0 (B0) gemeenschappelijk voor NP0 en NP1, terwijl FIA0 gemeenschappelijk is voor alle NP's. Op het routeprocessoruiteinde zijn alle links, data path ASIC's en de Field-Programmable Gate Array (FPGA) gemeenschappelijk voor alle lijnkaarten, en dus voor alle NP's in een chassis.

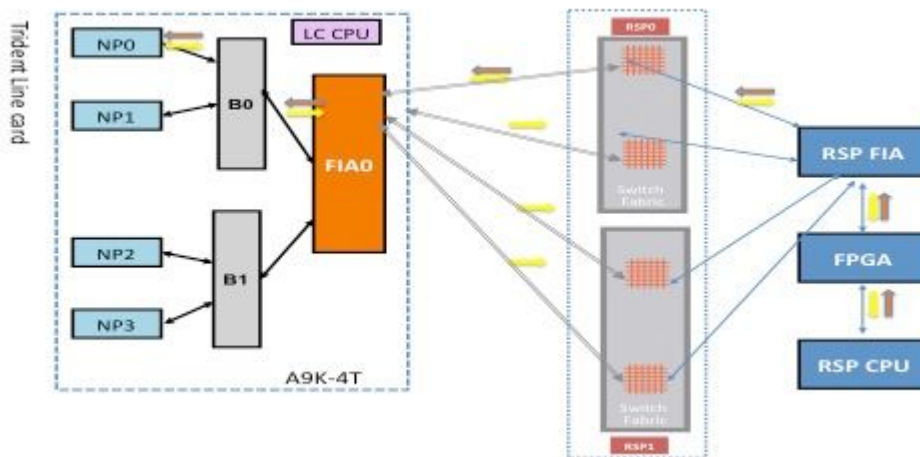
Dit diagram toont het pakketpad tussen de routeprocessor CPU en de lijnkaart NP0. De link tussen B0 en NP0 is de enige link specifiek voor NP0. Alle andere links vallen in het gemeenschappelijke pad.

Noteer het pakketpad van de routeprocessor naar NP0. Hoewel er vier links te gebruiken zijn voor pakketten die bestemd zijn voor NP0 vanuit de routeprocessor, wordt de eerste link tussen de routeprocessor en de lijnkaartsleuf gebruikt voor het pakket van de routeprocessor naar de lijnkaart. Het teruggekeerde pakket van NP0 kan naar de actieve routeprocessor worden teruggestuurd over om het even welke van de twee stoffen verbindingswegen tussen de lijnkaartgroef en de actieve routeprocessor. De keuze van welke van de twee te gebruiken koppelingen afhangt van de koppelingsbelasting op dat moment. Het reactiepakket van NP0 naar de stand-by routeprocessor gebruikt beide links, maar één link tegelijk. De keuze van de link is gebaseerd op het headerveld dat de diagnostische toepassing bevolkt.

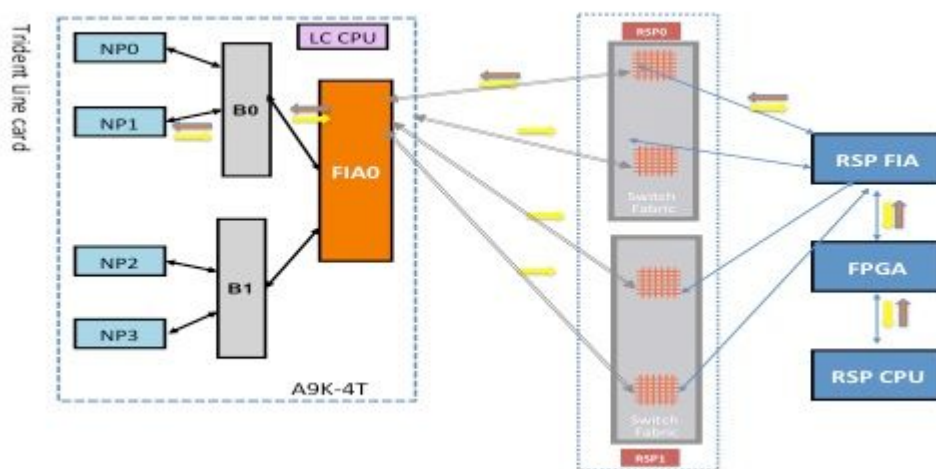
### Fabric-diagnostisch pad

Noteer het pakketpad van de routeprocessorkaart naar NP1. Hoewel er vier links te gebruiken zijn voor pakketten die bestemd zijn voor NP0 vanuit de routeprocessor, wordt de eerste link tussen de routeprocessor en de lijnkaartsleuf gebruikt voor het pakket van de routeprocessor naar de lijnkaart. Het teruggekeerde pakket van NP1 kan naar de actieve routeprocessor worden teruggestuurd over om het even welk van de twee stoffen verbindingswegen tussen de lijnkaartgroef en de actieve routeprocessor. De keuze van welke van de twee te gebruiken koppelingen afhangt van de koppelingsbelasting op dat moment. Het reactiepakket van NP1 naar de stand-by routeprocessor gebruikt beide links, maar één link tegelijk. De keuze van de link is gebaseerd op het headerveld dat de diagnostische toepassing bevolkt.

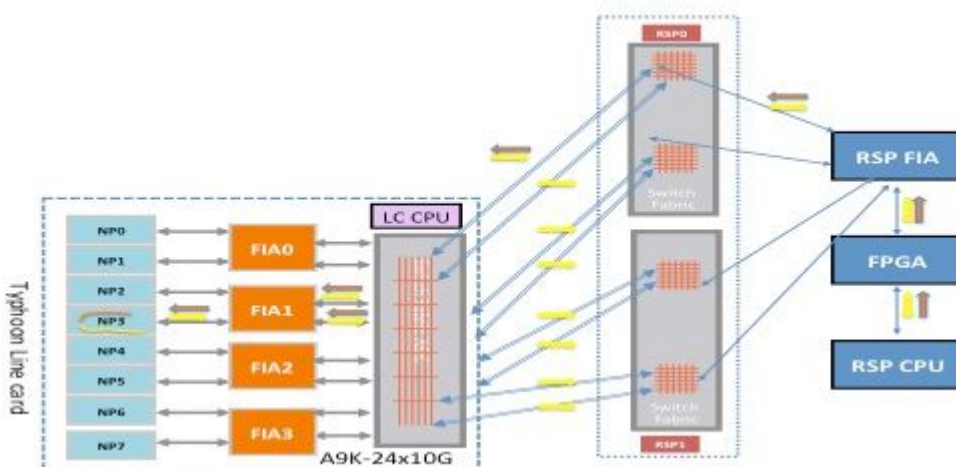
## Fabric-diagnostisch pad

Dit diagram toont het pakketpad tussen de routeprocessorkaart CPU en de lijnkaart NP3. De link die FIA1 en NP3 verbindt is de enige link specifiek voor het NP3 pad. Alle andere links tussen de lijnkaartsleuf en de routeprocessorkaartsleuf vallen in het gemeenschappelijke pad. De verbindingen die de stof XBAR ASIC op de lijnkaart met FIAs op de lijnkaart verbinden zijn specifiek voor een ondergroep van NPs. Bijvoorbeeld, beide verbindingen tussen FIA1 en de lokale stof XBAR ASIC op de lijnkaart worden gebruikt voor verkeer naar NP3.

Noteer het pakketpad van de routeprocessorkaart naar NP3. Hoewel er acht links te gebruiken zijn voor pakketten die bestemd zijn voor NP3 vanaf de routeprocessorkaart, wordt één pad tussen de routeprocessorkaart en de lijnkaartsleuf gebruikt. Het teruggekeerde pakket van NP1 kan naar de routeprocessorkaart worden teruggestuurd over acht fabric link paden tussen de lijnkaartsleuf en de routeprocessor. Elk van deze acht verbindingen wordt uitgevoerd één in een tijd wanneer het kenmerkende pakket terug naar de kaart CPU van de routeprocessor bestemd is.

Aangezien zowel NP2 als NP3 (in het gedeelte Typhoon NP3 Diagnostic Failure) één FIA ontvangen en doorsturen, is het redelijk om te concluderen dat de fout in een geassocieerde FIA op het pad zit.

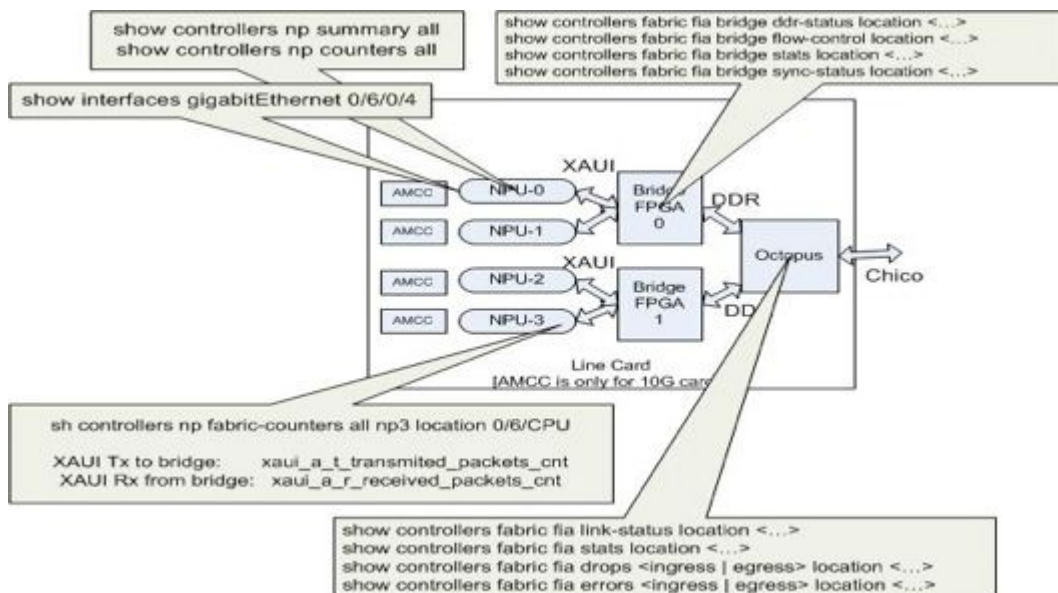
De opdrachten die in deze sectie worden vermeld, zijn zowel van toepassing op alle op Trident gebaseerde lijnkaarten als op de op Typhoon gebaseerde 100GE lijnkaart. De Bridge FPGA ASIC is niet aanwezig op op tyfoon gebaseerde lijnkaarten (behalve voor de op 100 GE tyfoon gebaseerde lijnkaarten). De **show controller fabric fia bridge** De opdrachten zijn niet van toepassing op op Typhoon gebaseerde lijnkaarten, behalve voor de 100GE versies.

Deze afbeelding representatie helpt om elke show commando in kaart te brengen naar de locatie in het gegevenspad. Gebruik deze showbevelen om pakketdruppels en fouten te isoleren.
