# Web interface niet reageren na upgrade van firmware naar versie 1.0.1.18 op RV34x Series router

## Samenvatting

Het is mogelijk dat de RV34x-serie router-interface niet reageert nadat u de firmware hebt verbeterd naar versie 1.0.01.18 vanaf 1.0.0.3.3. Dit document is ontwikkeld om dit probleem te benadrukken en om de stappen te definiëren die moeten worden gevolgd voordat de router wordt bijgewerkt naar de nieuwste firmware om dit probleem op te lossen.

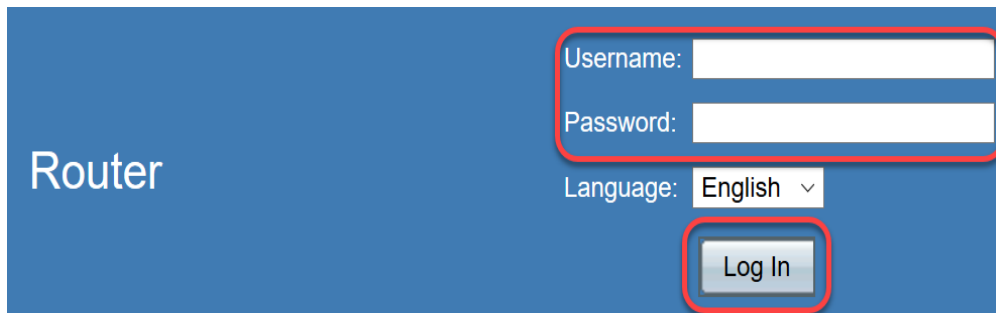
Stap 1: Meld u aan bij het webgebaseerde hulpprogramma van de router door uw gebruikersnaam en wachtwoord in te voeren in de velden die beschikbaar zijn en vervolgens op **Inloggen** te klikken.

The image shows a login interface for a router. It features a blue background with the word "Router" on the left. On the right side, there are three input fields: "Username:", "Password:", and "Language: English". Below these fields is a "Log In" button. Red boxes highlight the Username and Password fields, and the Log In button.

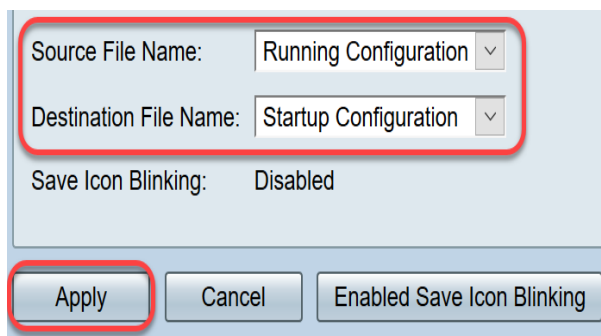
Sla het configuratiebestand in de tabel van het configuratie-beheer op in de opstartconfiguratie door de naam van het bronbestand te kiezen als zijnde de configuratie en de naam van het doelbestand als opstartconfiguratie. Klik op **Toepassen**.

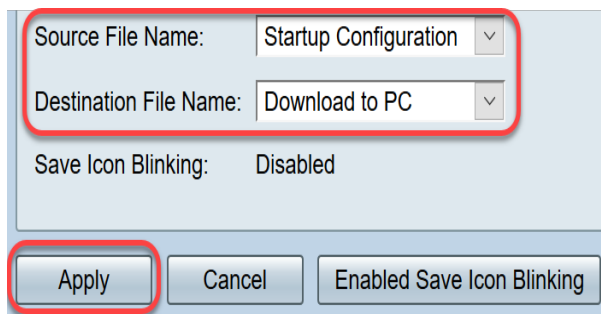
Kopieer de opstartconfiguratie naar uw PC (PC) door de naam van het bronbestand te kiezen als opstartconfiguratie en doelnaam als download naar een pc.

**OPMERKING:** Aangenomen dat de actieve configuratie en de opstartconfiguratie hetzelfde zijn, kunt u ervoor kiezen om de configuratie of de startconfiguratie naar uw pc te downloaden.
