# Probleemoplossing SVL op Catalyst 9000 Switches

Dit document beschrijft hoe u nuttige logbestanden kunt identificeren, verzamelen en problemen kunt oplossen die zich met StackWise-virtual (SVL) op Catalyst 9000 switches voordoen.

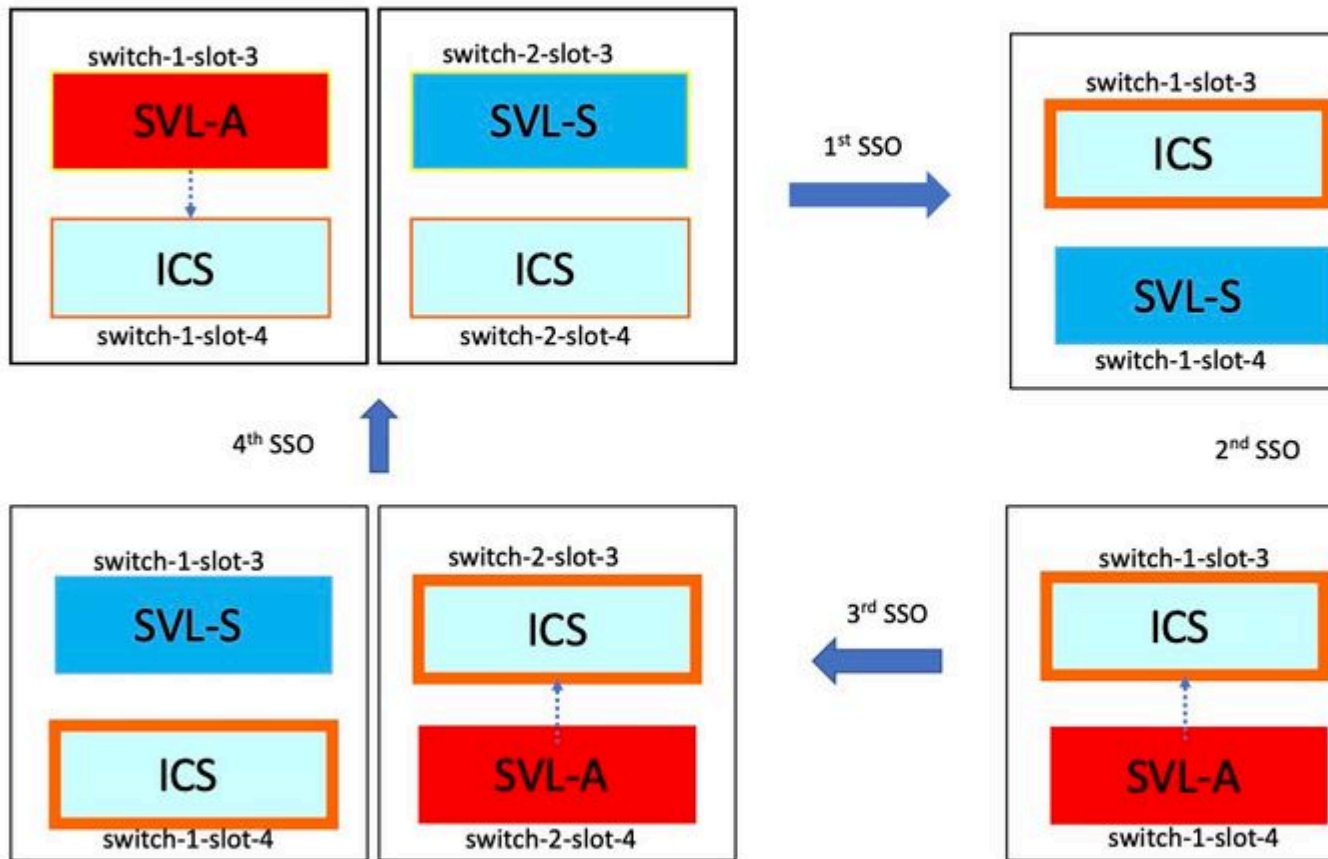
# RPR Quad Sup - Z switchover

Gebruik de CLI die vermeld is als deel van sectie 9 om te controleren op de huidige SUP status en gezondheid van elke sup op elk moment van de switching. Daarnaast **tonen redundantie** CLI kan worden gebruikt om de Global Active / Standby redundantie overgang details samen met de geschiedenis van de overschakeling.

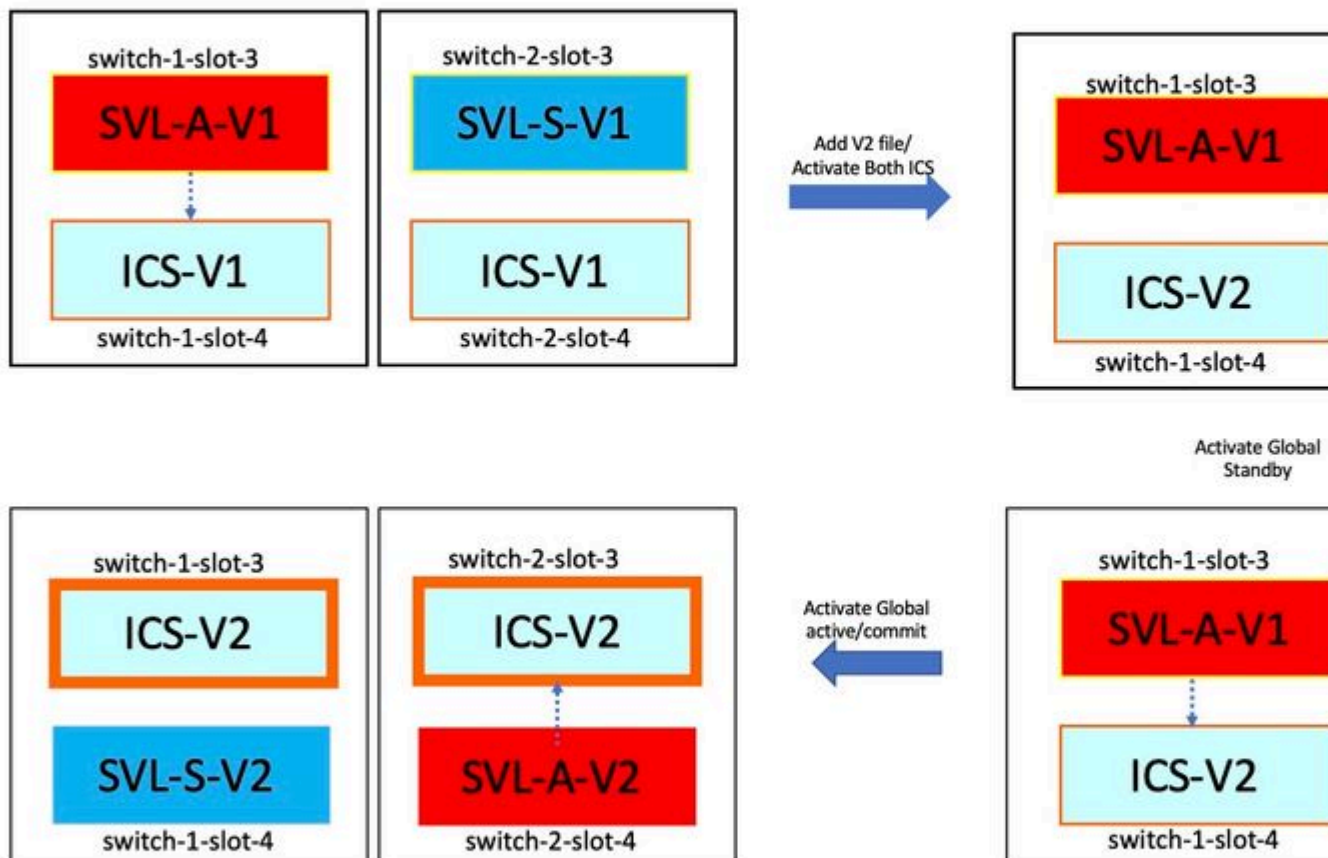
# RPR Quad Sup – One Shot ISSU

Quad SUP met alle vier Sup bevolkt in een systeem, ISSU naar nieuwe V2 beeld volgt een minimale gegevenspad impact model.

In dit beeld wordt een foto van ISSU-progressie opgenomen, die begint met:

1. Kopieer de nieuwe V2 afbeelding naar alle 4 SUP en activeer beide ICS met New V2 image. Dit resulteert in een herlading van zowel de ICS om op te starten met een nieuw V2 beeld.
2. Actief de Global Standby met V2, wat resulteert in de overschakeling naar In-chassis Standby Sup geassocieerd met de Global standby gevolgd door Old Global standby komen als ICS met V2.
3. Actief de Global Active met V2-beeld wat resulteert in Switchover naar In-Chassis Standby gekoppeld aan Global Active. Na succesvolle opstart van Old Global Active als ICS met V2, voltooit de commit-operatie.
