Functie voor Cisco IP-telefoon - gedeelde firmware

Dit document beschrijft de Peer Firmware Sharing (PFS) optie van de IP-telefoon die IP-telefoons op externe locaties toestaat om firmware-bestanden onder hen te delen, in tegenstelling tot de traditionele methode van IP-telefoon firmware-upgrade die van de TFTP-server (Trivial File Transfer Protocol) eist om firmware-bestanden naar elke telefoon te verzenden.

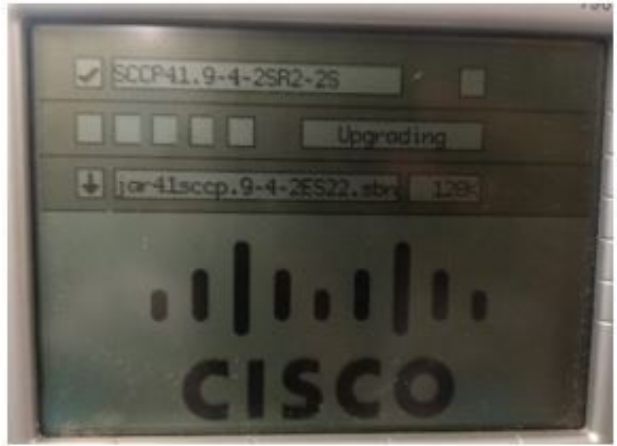
Alle telefoons hebben tijdens het proces hetzelfde scherm te zien. Bijvoorbeeld, als er één component is die op één telefoon wordt gedownload, tonen anderen ook het zelfde.

Het vakje is leeg voor een traditionele upgrade zoals in de afbeelding.
