Het downloaden van een tweede afbeelding van een voorafbeelding op een AP configureren met 32 MB Flash-systeem

In dit document wordt het downloadproces dat voor de afbeelding beschikbaar is op een access point (AP) en worden stappen beschreven om na te denken over het vermijden van een verlengde uitvoertijd.

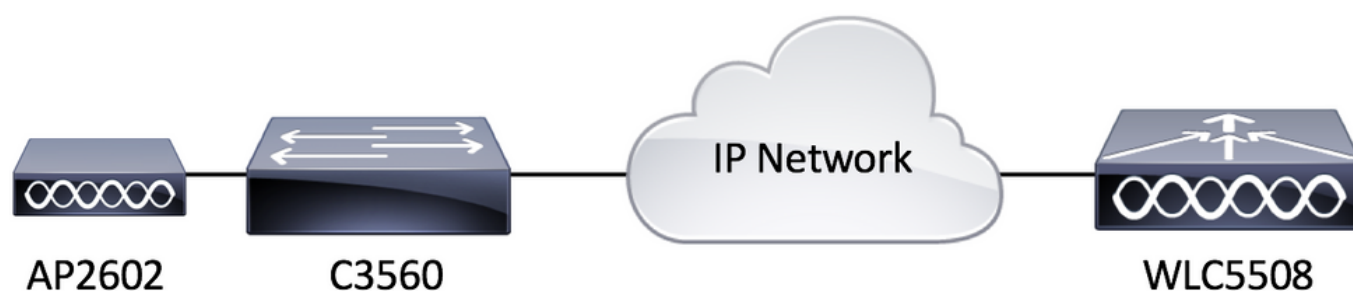
Netwerkdigram

- AIR-AP2602I-Z-K9 switch
- WLC5508 primair beeld 8.2.154.7 en secundair beeld 8.2.151.0
- C3560 met 15.0(2)SE5
