Troubleshooting de Falhas de Encapsulamento com o Comando debug atm errors

Ao habilitar o comando debug atm errors, mensagens de erro de encapsulamento podem ser exibidas. Este documento explica o significado dessas mensagens de erro.

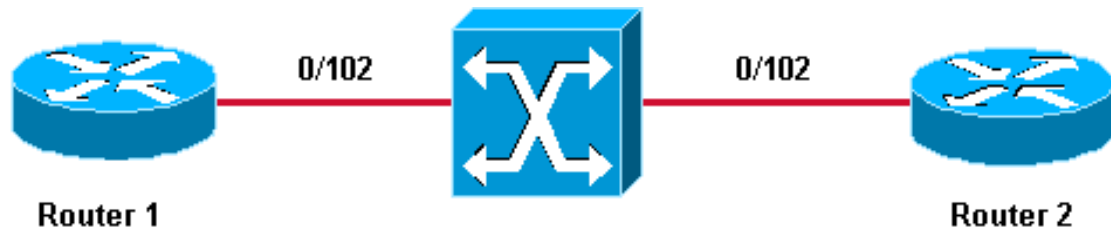
Diagrama de Rede

Este documento é baseado na configuração de rede:

- 0/102 é o valor do identificador de caminho virtual/identificador de canal virtual (VPI/VCI) atribuído em ambas as extremidades da conexão virtual permanente (PVC) entre o Roteador 1 e o Roteador 2.
- Por uma questão de clareza, 0/102 é comutado para 0/102 pelo comutador ATM.
- Esses PVCs foram criados em uma subinterface multiponto.
