Troubleshooting de modems a cabo uBR com problemas de conexão

Este documento aborda os diferentes estados que os modems a cabo (CMs) assumem antes de entrar em modo online e estabelecer uma conectividade IP. O documento ressalta os comandos de Troubleshooting do Cisco IOS® Software mais usados para verificar em que estado estão os CMs e os motivos que podem levar os modems a esse estado. Isto é ilustrado por comandos de debug e show em ambos, no Cable Modem Termination Systems (CMTSs) e no CM. Este documento também discute alguns passos que podem ser tomados para chegar ao status correto, o que inclui os vários status on-line, como online(pt) ou online(d).

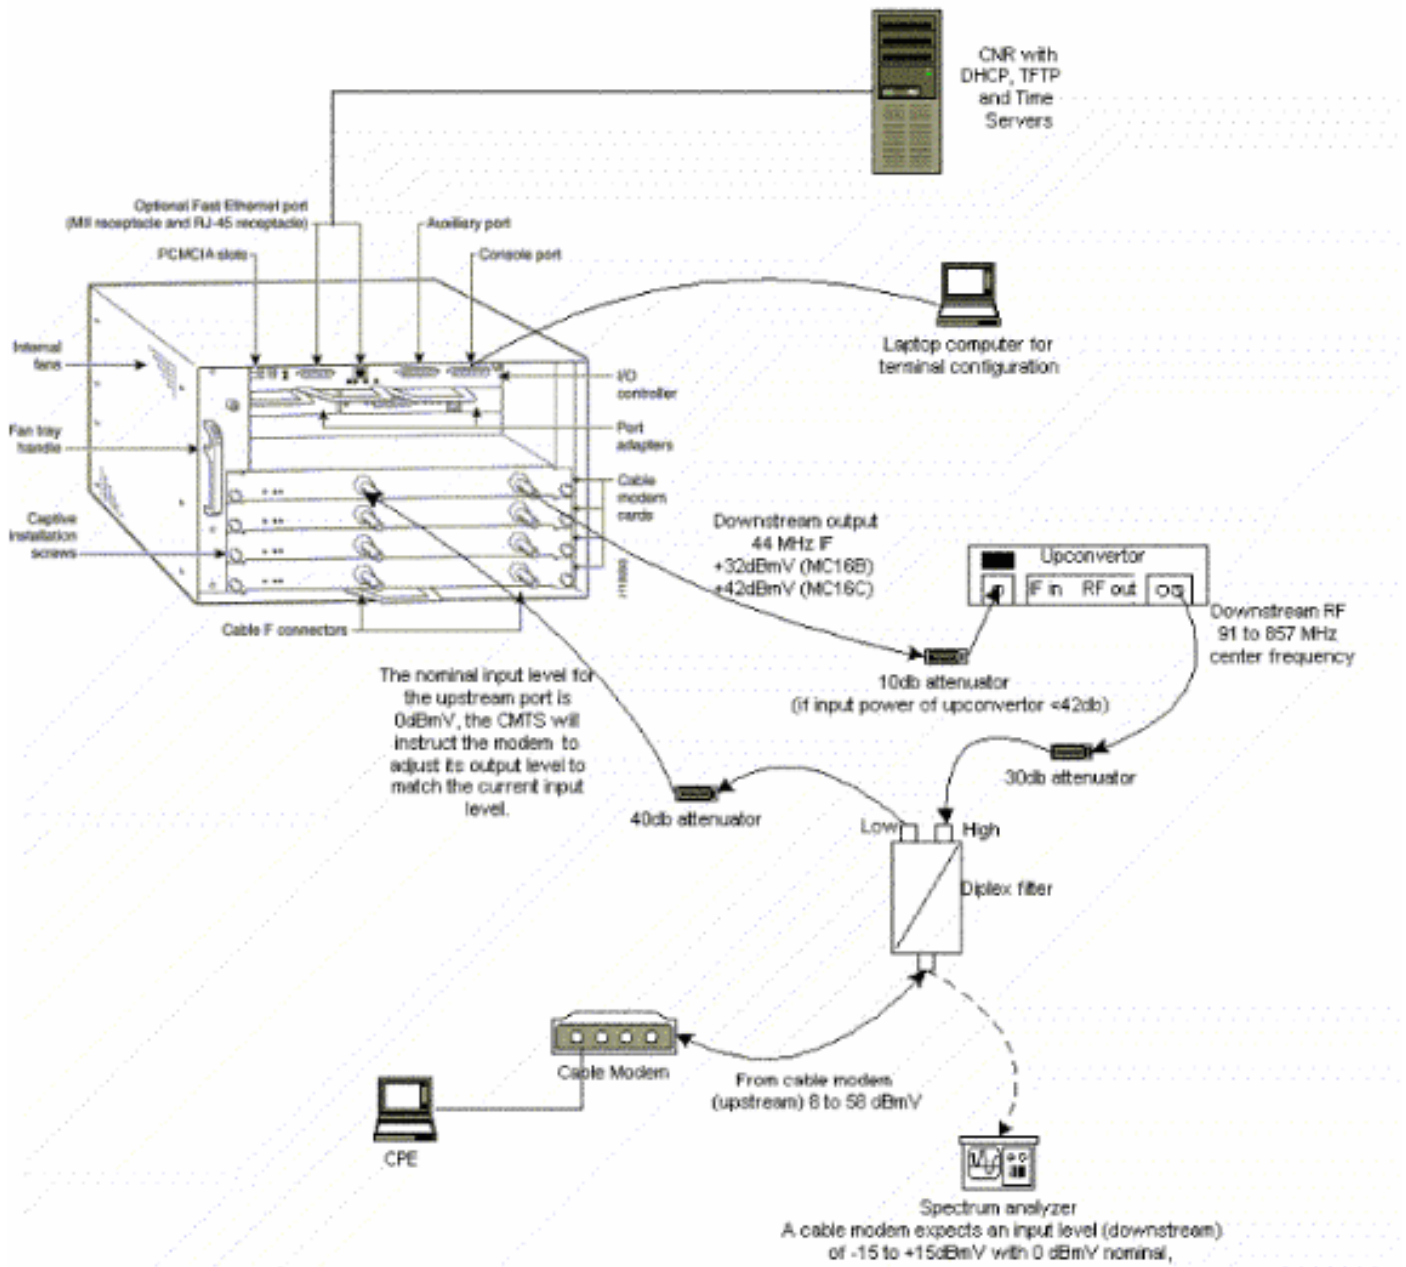
Observação: antes de começar a solucionar problemas em qualquer estado, é importante verificar o estado de todos os modems a cabo para ver se esse estado se aplica a todos os modems ou apenas a alguns, e se essa é uma rede nova ou existente. Se for uma rede existente, investigue qualquer mudança recente. Na maior parte desse documento, presume-se que o problema afete todos os modems a cabo e que a seguinte topologia de laboratório é aplicável:

A configuração acima pode ser usada para Troubleshoot e eliminar problemas de RF, uma vez que exclui sinais de TV a cabo.

Nota: o uBR7100 tem um conversor ascendente integrado, portanto não é necessário um conversor ascendente externo. Consulte "Configurando o conversor ascendente integrado" para obter mais informações.
