# Guia de solução de problemas de hardware do TelePresence MCU

Este documento descreve os procedimentos usados para solucionar problemas de produtos Cisco TelePresence Multipoint Control Unit (MCU). O documento foi escrito para administradores de sistemas de vídeo e para parceiros da Cisco cujos clientes são administradores de sistemas de vídeo.

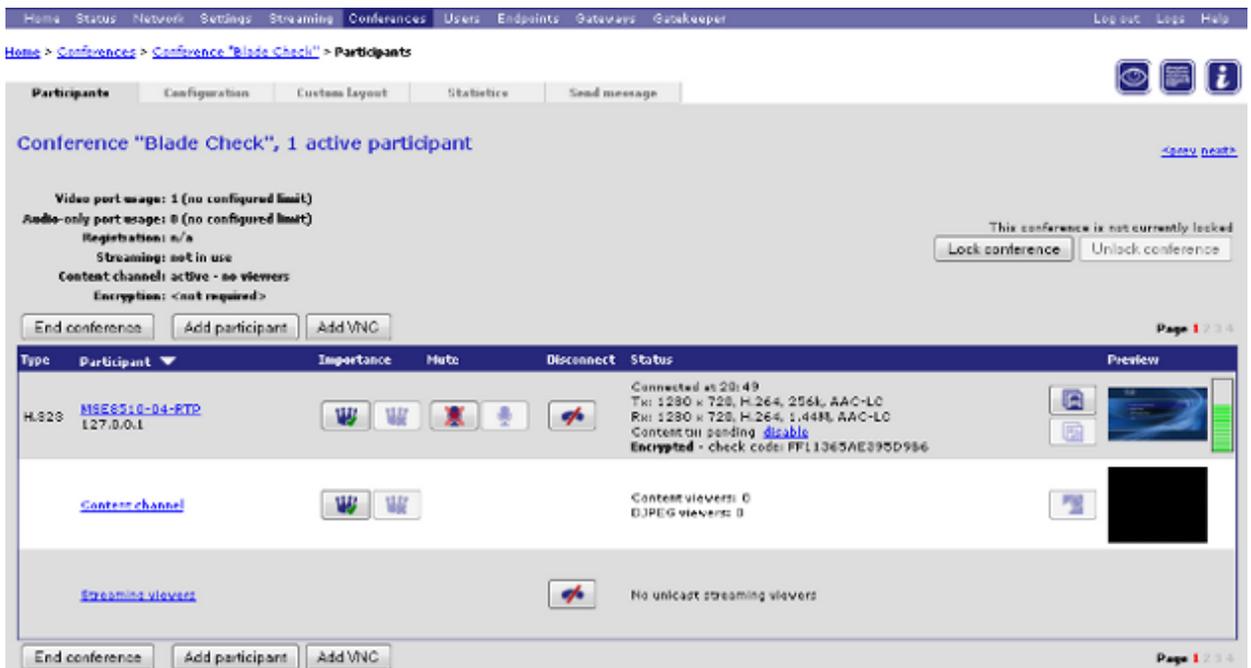
Aqui está um exemplo da tela MCU MSE 8510 quando a MCU pode chamar a si mesma com êxito:

Se isso funcionar, e um participante conectado for visto (semelhante à imagem anterior), é mais provável que haja um problema de interoperabilidade de gatekeeper, rede ou ponto final. Disque um endpoint real e solucione problemas a partir dele com o log de eventos e o log H323/SIP (Session Initiation Protocol). Se a conexão falhar imediatamente, mas a interface da Web ainda funcionar, continue com este procedimento.

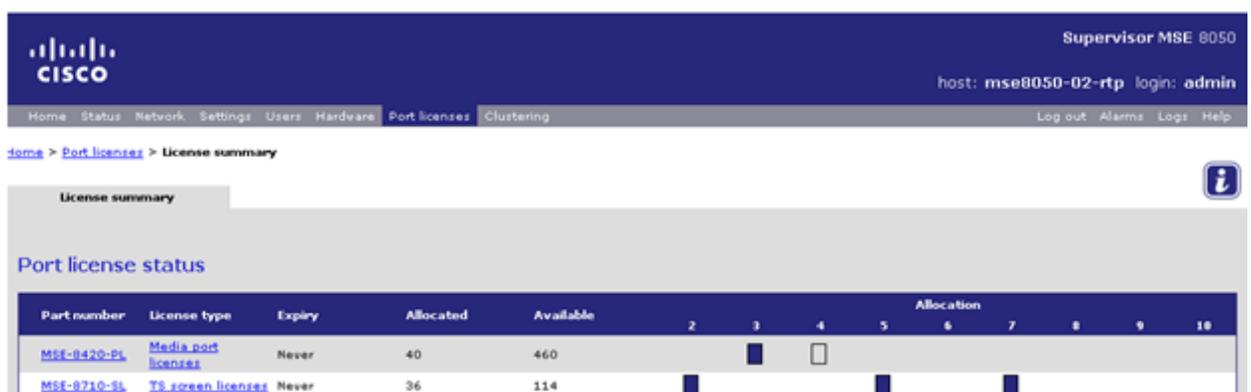
- D. Para verificar se as licenças de porta estão atribuídas à MCU, vá para a seção Gerenciamento de licenças de porta do blade Supervisor. Esta é uma imagem que mostra a alocação de licença de porta do blade Supervisor MSE 8050:

Na imagem, o bloco vazio sob o Slot 4 mostra que há um blade neste slot sem nenhuma licença de porta alocada a ele. Este blade não consegue fazer chamadas, portanto, o teste de loopback descrito na etapa 3 teria falhado neste blade. Os blocos azuis sob Slots 2, 3, 5 e 7 mostram que esses slots têm uma alocação total de licenças de porta. Se um slot mostrar um símbolo de aviso, então não haverá lâmina no slot. Um bloco de meia cor azul indica que o blade tem algumas licenças de porta alocadas a ele, mas não que ele esteja na capacidade total. Um blade como esse não consegue conectar seu número total anunciado de portas até ter mais licenças

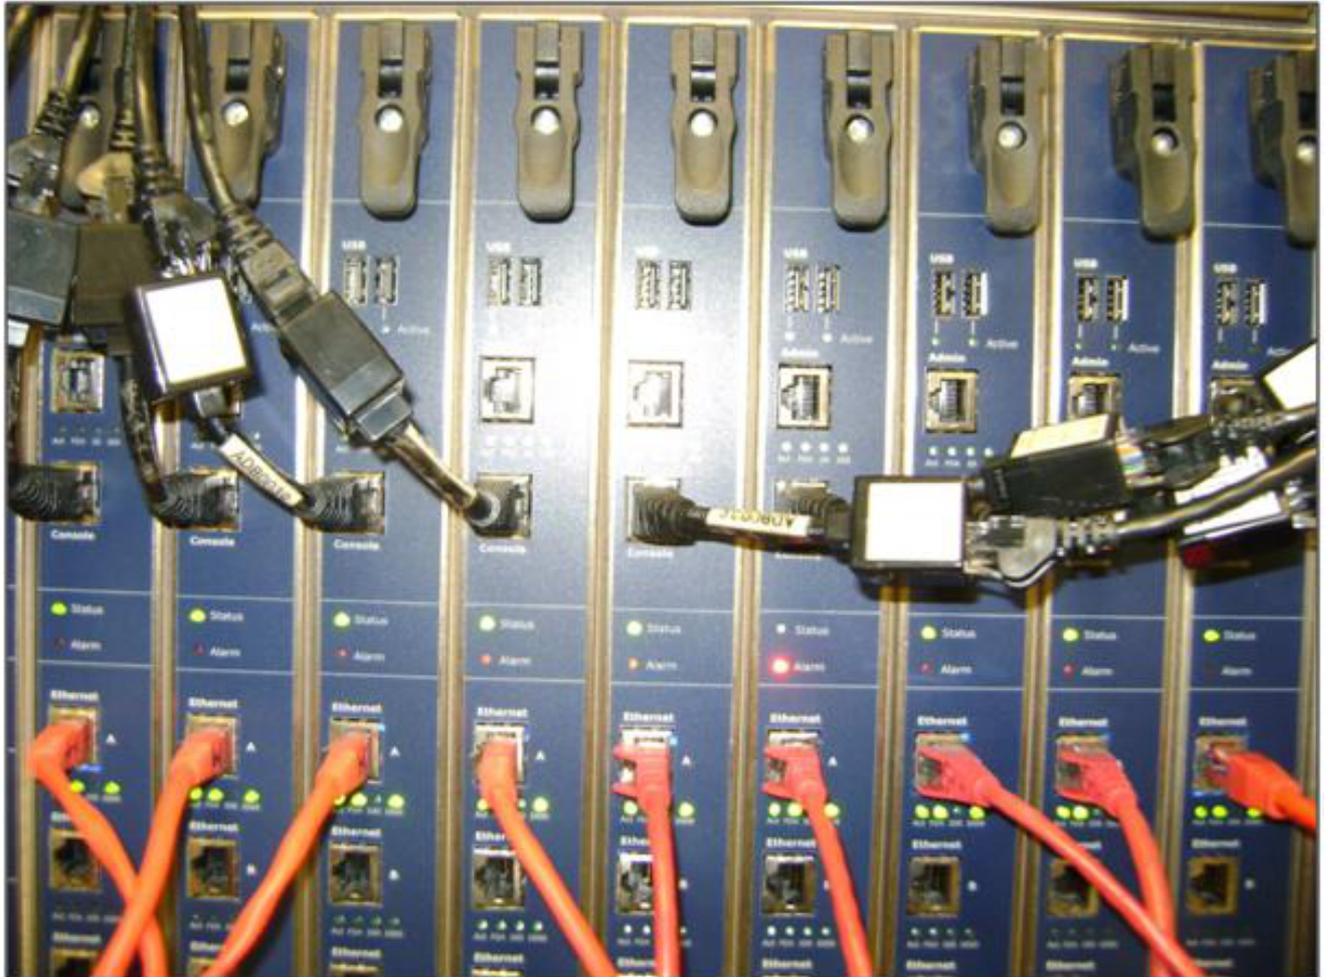
Esta imagem mostra oito blades MCU MSE 8510 Series inicializados com êxito e um que ainda está sendo inicializado ou não pode ser inicializado com êxito:

- Link da porta Ethernet A (três verdes) - A luz indica a atividade, o duplex e a velocidade. A partir da versão 4.4, o 8510 suporta apenas conexões na porta A; as portas B, C e D não são suportadas.

3. Conclua estes passos se encontrar problemas ao observar as luzes de LED:
  - A. Se nenhuma das luzes estiver acesa, verifique se o resto do chassi está energizado e se a lâmina está inserida corretamente no slot.
  - B. Se as luzes ainda não acenderem, mova a lâmina para um slot diferente no chassi. De preferência, troque-o por um slot que tenha um blade em funcionamento.
  - C. Se o blade ainda não ligar, entre em contato com o Suporte Técnico da Cisco.
  - D. Se a luz azul Power estiver acesa e nenhuma das outras luzes estiver, entre em contato com o Suporte técnico da Cisco. Se a luz vermelha do alarme permanecer acesa por mais de 30 minutos, consulte a seção [Travamentos](#) deste documento.
  - E. Se a luz azul Power e a luz verde Status estiverem acesas, mas a luz verde Port A

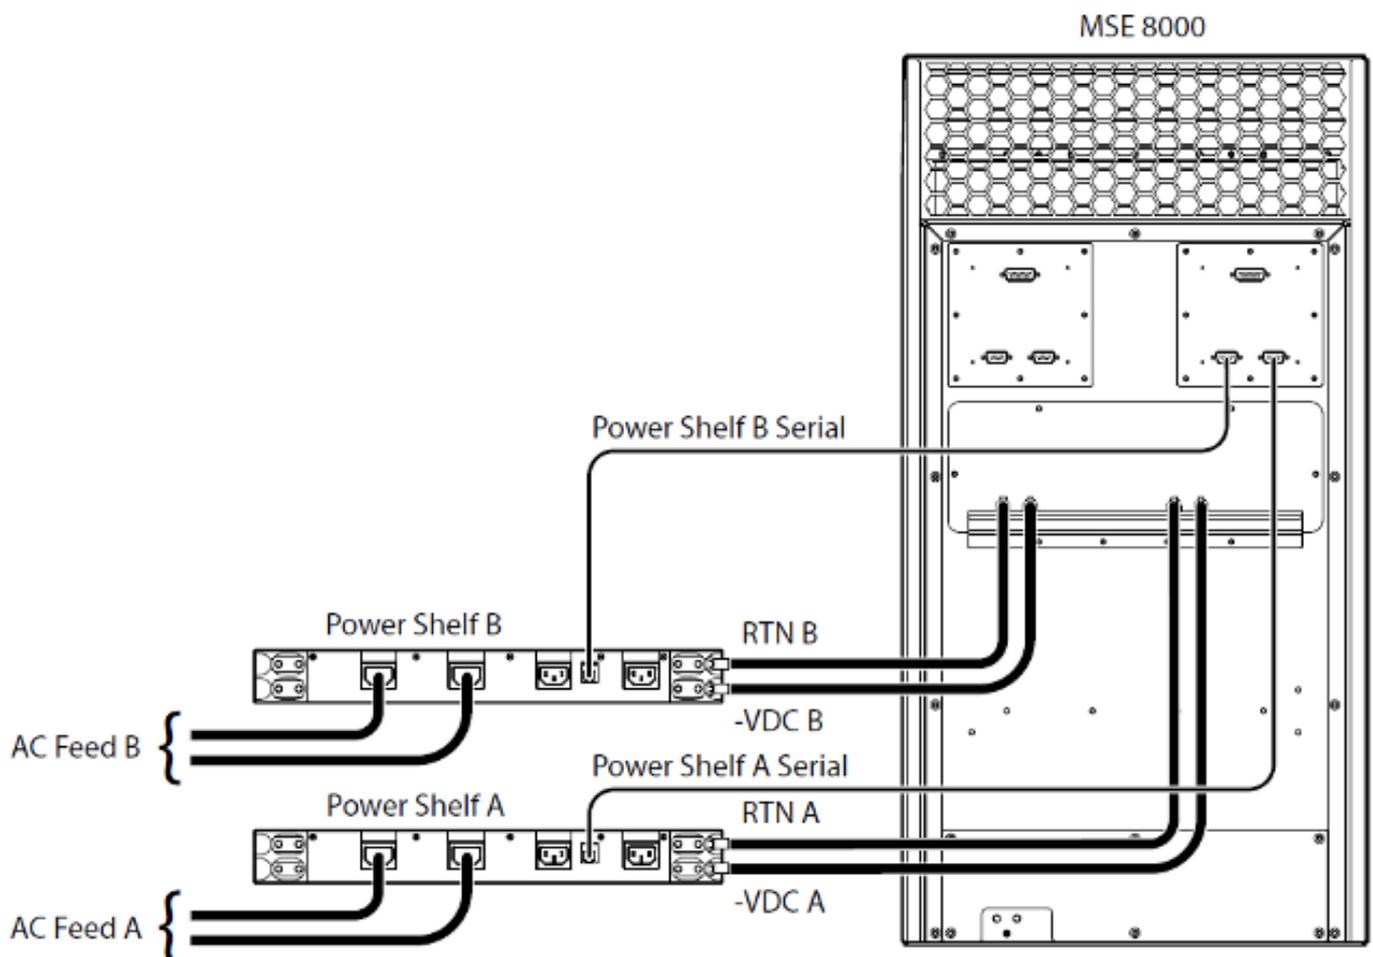
Esta imagem mostra o sub-bastidor de alimentação DC do MSE 8000 Series:

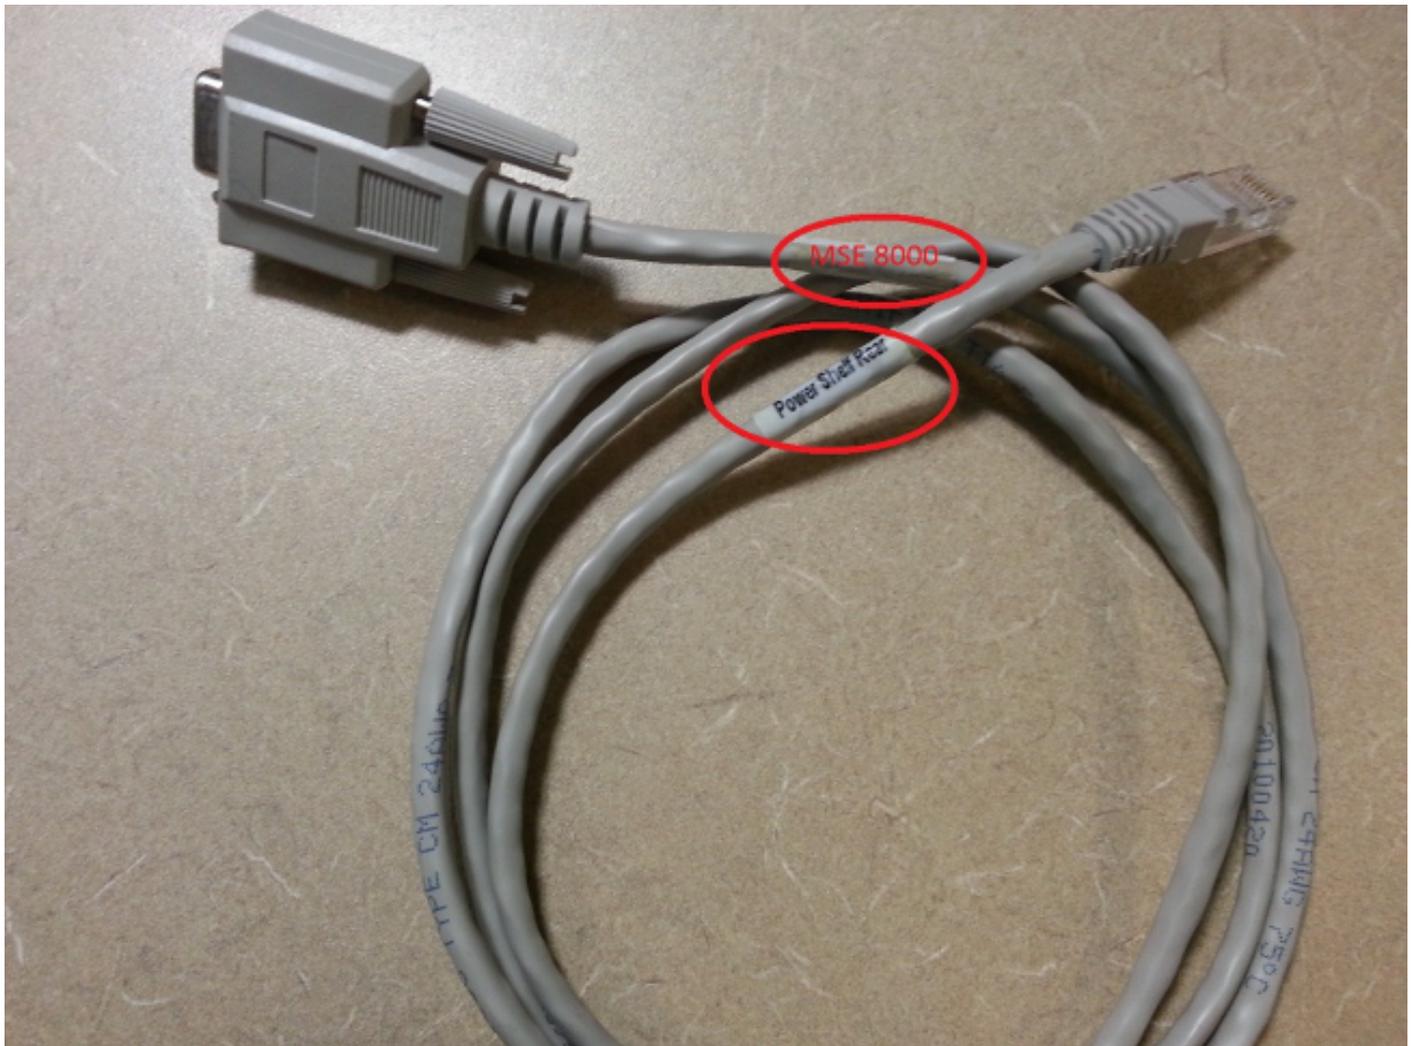
Verifique o cabo de monitoramento do sub-bastidor de alimentação que vai da parte traseira do sub-bastidor de alimentação ao chassi. Este é um cabo especial usado para monitoramento do sub-bastidor de energia. Tome cuidado ao verificar o cabo, pois ele pode ser facilmente confundido com um cabo de console DB9-RJ45 comum. O cabo de monitoramento da prateleira de alimentação está rotulado com um adesivo que diz Power Shelf Rear:

Há dois pares de conectores localizados na parte traseira do chassi do MSE 8000 Series: o par à esquerda está rotulado como Slot 10 e o par à direita está rotulado como Slot 1. Certifique-se de que os cabos de monitoramento estejam conectados ao Slot 1, que são os conectores que representam o slot do MSE 8050 Series Supervisor.

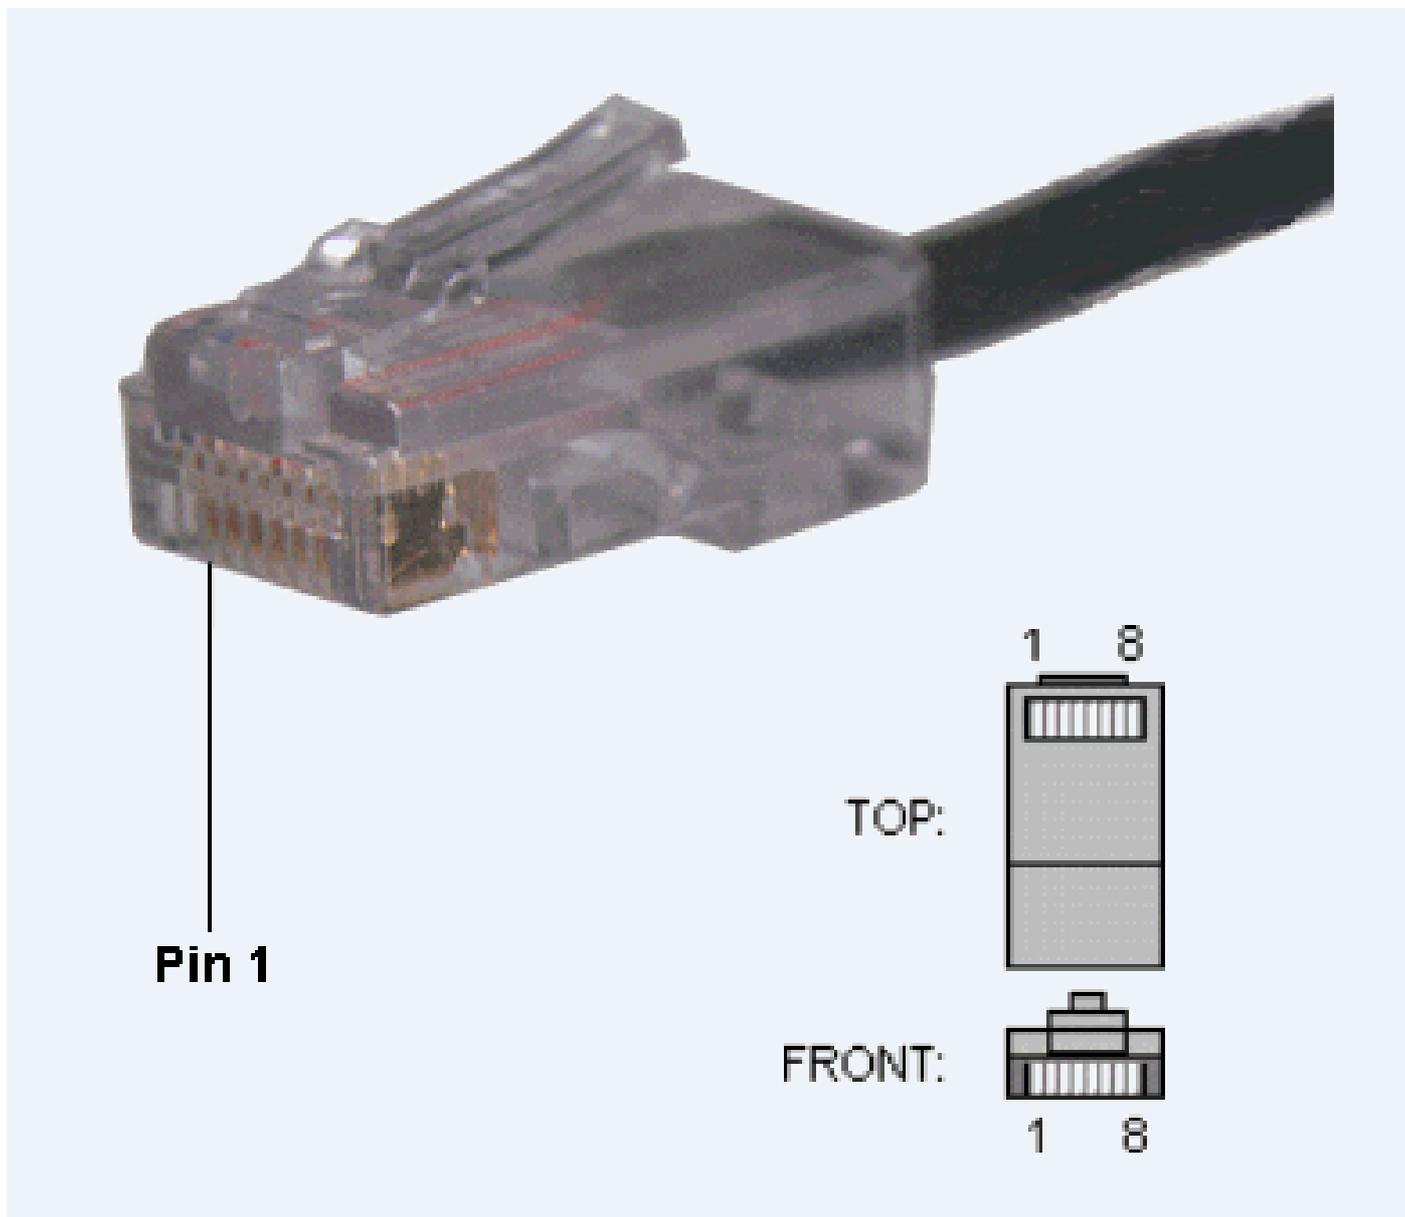
Você pode usar um cabo de loopback para determinar o status de L1 para a porta PRI no GW ISDN. Conecte Pin1 ao Pin4 e Pin2 ao Pin5 para criar o cabo de loopback.

Conecte o cabo de loopback à porta 1 e verifique o status da L1. Se o status de L1 na porta 1 aparecer como Up, é provável que o problema seja causado pelos cabos que são usados. Você pode usar o cabo de loopback mais abaixo na linha para isolar o problema.

Se o status de L1 na Porta 1 aparecer Down com o cabo de loopback, habilite Porta 2 para PRI no ISDN GW. Teste também a porta 2 com o cabo de loopback. Se o problema permanecer com uma porta específica, é possível que haja uma falha de porta PRI. Entre em contato com o Suporte Técnico da Cisco.
