Substituir um módulo supervisor ou um membro da pilha do Catalyst 9000 em HA

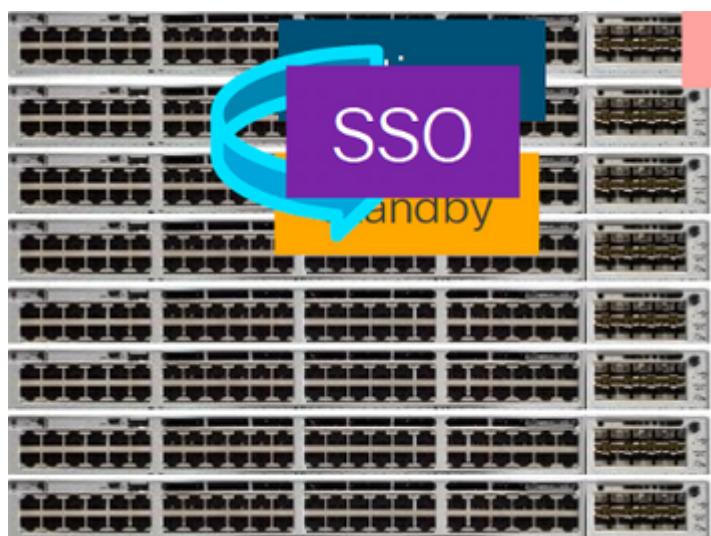
Neste exemplo, você substitui um membro de uma pilha do C9300. (O switch neste exemplo usa o switch 2 no modo de inicialização de instalação).

Observação: o mesmo processo pode ser usado para a substituição de um membro da pilha do C9200.

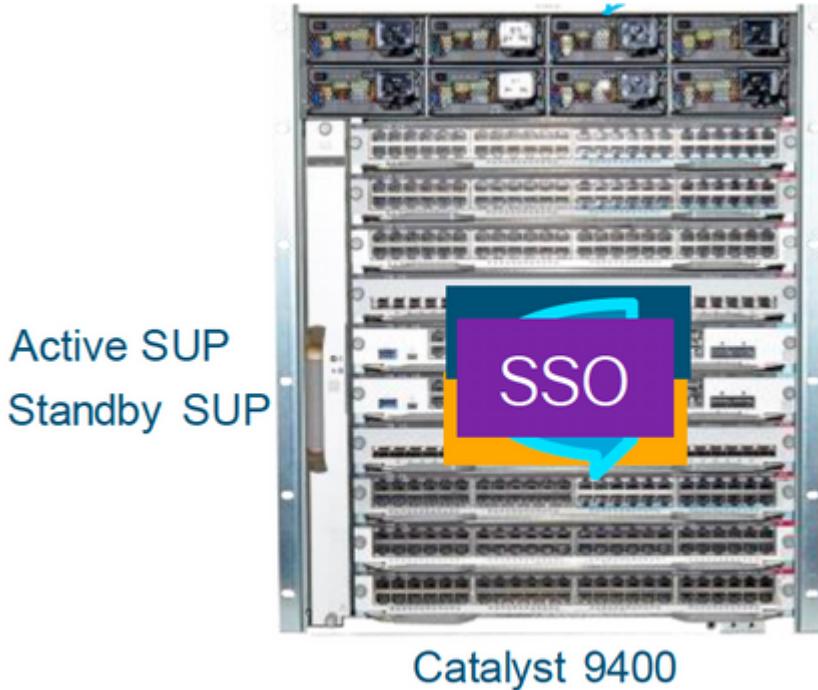
Neste exemplo, você substitui o supervisor ativo de um chassi C9404. (O switch, neste exemplo, usa o no slot 3 no modo de inicialização de instalação.)

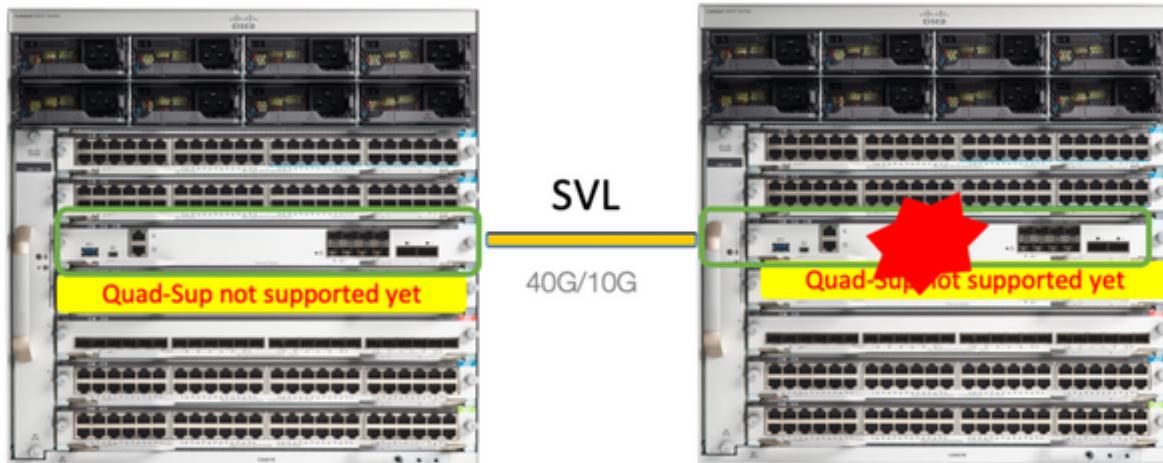
Este exemplo é para uma configuração virtual C9400 stackwise (um supervisor em cada chassis), em que o supervisor do chassis 1 (switch ativo) ficou com defeito e precisa ser substituído. O SVL está sendo executado no modo de inicialização de instalação.

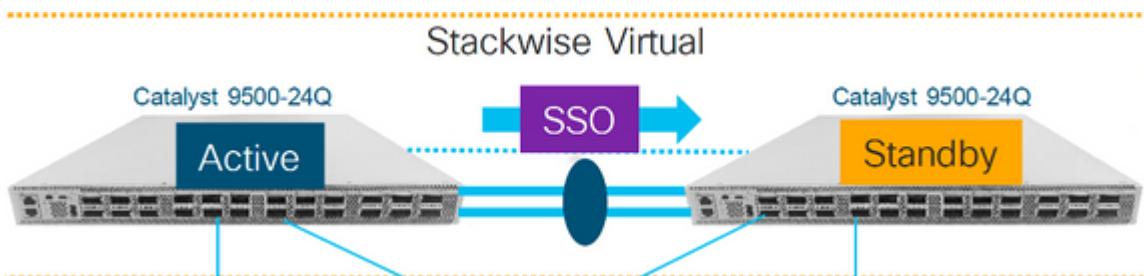
Neste exemplo, você considera uma configuração C9500 Stackwise Virtual com Switch-1 (o switch ativo) como um switch defeituoso que precisa ser substituído. O SVL está sendo executado no modo de inicialização INSTALL.

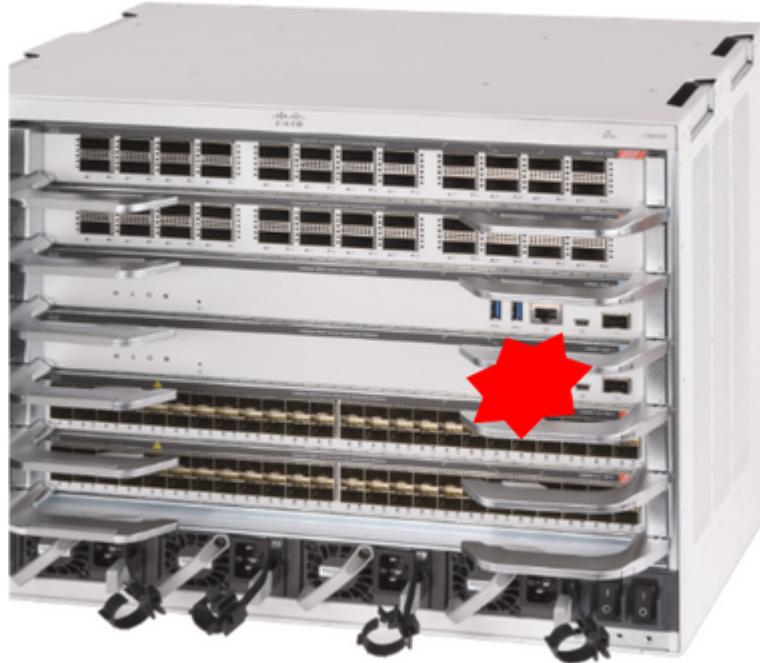
Neste exemplo, você está considerando substituir o supervisor ativo no slot 3 de um chassi C9606. (O switch está sendo executado no modo de inicialização de instalação.)

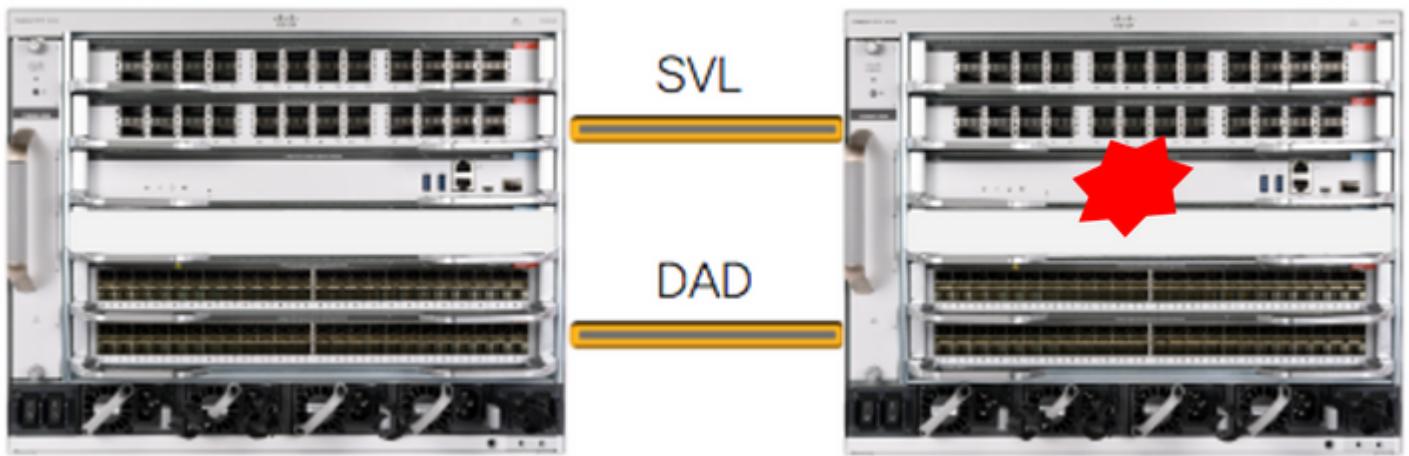
Neste exemplo, você está considerando uma configuração virtual do C9600 stackwise (um supervisor em cada chassis), na qual o supervisor do chassis 1 (switch ativo) ficou com defeito e precisa ser substituído. O SVL está sendo executado no modo de inicialização de instalação.

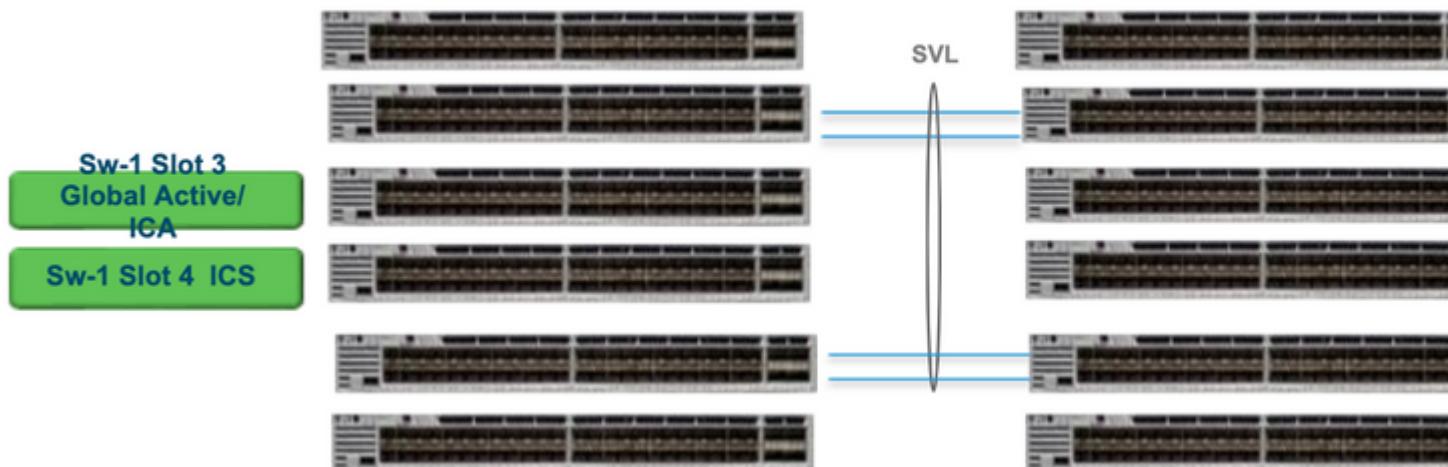
Neste exemplo, você está considerando uma configuração empilhável-virtual do C9600 Quad Sup (dois supervisores em cada chassis), na qual um supervisor foi danificado e precisa ser substituído. O SVL está sendo executado no modo de inicialização "Instalar".

- Se o supervisor a ser substituído for o Global Ativo Supervisor (Sw-1 Slot 3 na imagem mostrada), execute um failover para que o Global Standby (Sw-2 Slot 3 na imagem anterior) assuma o lugar de Ativo. Aguarde até que haja um novo Standby Global e o SSO seja concluído. (Nesse caso, o Sw-1 slot 4 se tornará o novo Global Standby).
- Se o supervisor a ser substituído for o supervisor em espera global (Sw-2 slot 3 na imagem mostrada), puxe o supervisor para fora. Aguarde até que haja um novo Standby Global e o SSO seja concluído. (Nesse caso, Sw-2 slot 4 se tornará o novo modo de espera global)
- Se o supervisor a ser substituído for o supervisor ICS (Sw-1 slot 4 ou Sw-2 slot 4 na imagem mostrada), puxe o supervisor para fora.
