# Entender e solucionar problemas de CEF em Cisco IOS XE Routers

Este documento descreve o recurso Cisco Express Forwarding (CEF) em dispositivos baseados no Cisco IOS<sup>®</sup> XE. Diferentemente de outros roteadores Cisco, os roteadores baseados no Cisco IOS XE são modulares por natureza não apenas em termos de hardware, mas também de software. Devido a essa natureza, o comportamento da maioria dos recursos e protocolos também é um pouco diferente. Você também verá como as tabelas CEF são mantidas em dispositivos baseados no Cisco IOS XE e como as tabelas BGP (Border Gateway Protocol) são gerenciadas em termos de atualizações CEF em plataformas Cisco IOS XE.

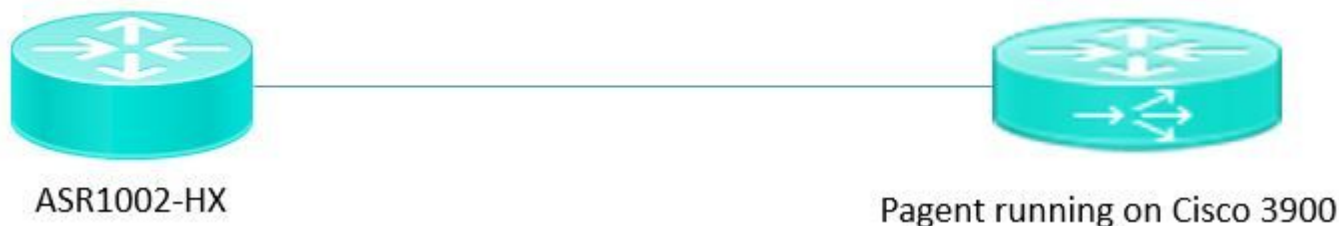
No Centro de Assistência Técnica, houve poucos casos recebidos em que se viu que depois que a sessão BGP é ativada e mesmo a rota BGP é atualizada na tabela de roteamento, os prefixos não podem ser alcançados por um tempo. Normalmente, leva de 20 a 30 segundos e depende da plataforma do roteador para fazer ping nesses prefixos. Por exemplo, aqui está um cenário de teste:

O Pagent é uma ferramenta gerador de tráfego que é usada para enviar um milhão de rotas BGP para o roteador ASR1002HX.

Aqui você vê que, mesmo se as rotas BGP forem aprendidas no dispositivo e a tabela CEF do plano de controle for atualizada, a rede interna não poderá fazer ping nos prefixos aprendidos por mais alguns segundos. Com base na discussão sobre o CEF, é claro que você precisa atualizar as entradas do CEF em cada módulo de software. Você pode ver uma consequência desse comportamento neste cenário específico em que os prefixos não podem ser alcançados devido ao fato de não terem sido atualizados na tabela de encaminhamento ESP. Aqui estão algumas saídas do ASR1002HX para referência.
