Configurar e Verificar a Autonegociação Half/Full Duplex de Ethernet 10/100/1000Mb

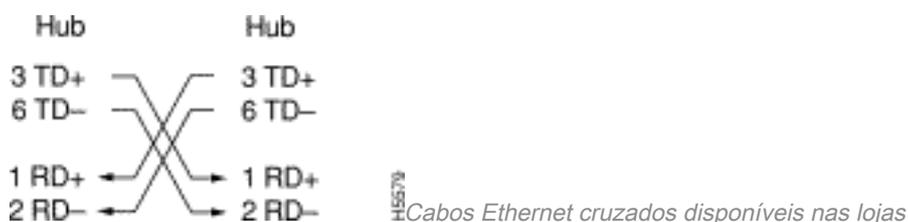
Note: Use um cabo crossover quando você conecta duas portas na mesma camada do modelo OSI, tal como o roteador ao roteador (camada 3) ou ao interruptor para comutar (camada 2). Use um cabo straight-through se as duas portas estão em camadas diferentes, tais como o roteador ao interruptor (camada 3 para 2) ou o PC ao interruptor (camada 3 para 2). Para esta regra, trate o PC como um dispositivo da Camada 3.

Os patch cables cruzados UTP CAT5/CAT6 10/100/1000BaseT estão disponíveis na maioria das lojas de computadores.

Um princípio básico conveniente é usar um cabo crossover quando as duas portas estão conectadas estão na mesma camada do modelo OSI. Se você cruza camadas OSI, use um cabo straight-through. Trate PCs como portas da camada 3, hubs e a maioria de switch de camada 3 como portas da camada 2. Alguns dispositivos, especialmente os comuns em hubs, têm um botão que pode alternar a aceitação de um cabo direto ou cruzado. Conseqüentemente, este princípio básico não se aplica sempre.
