# Exemplo de configuração de vários sub-bastidores e problemas comuns com a configuração e a resolução do MS

Este documento descreve o exemplo básico de Configuração de vários sub-bastidores e problemas comuns para a solução de problemas.

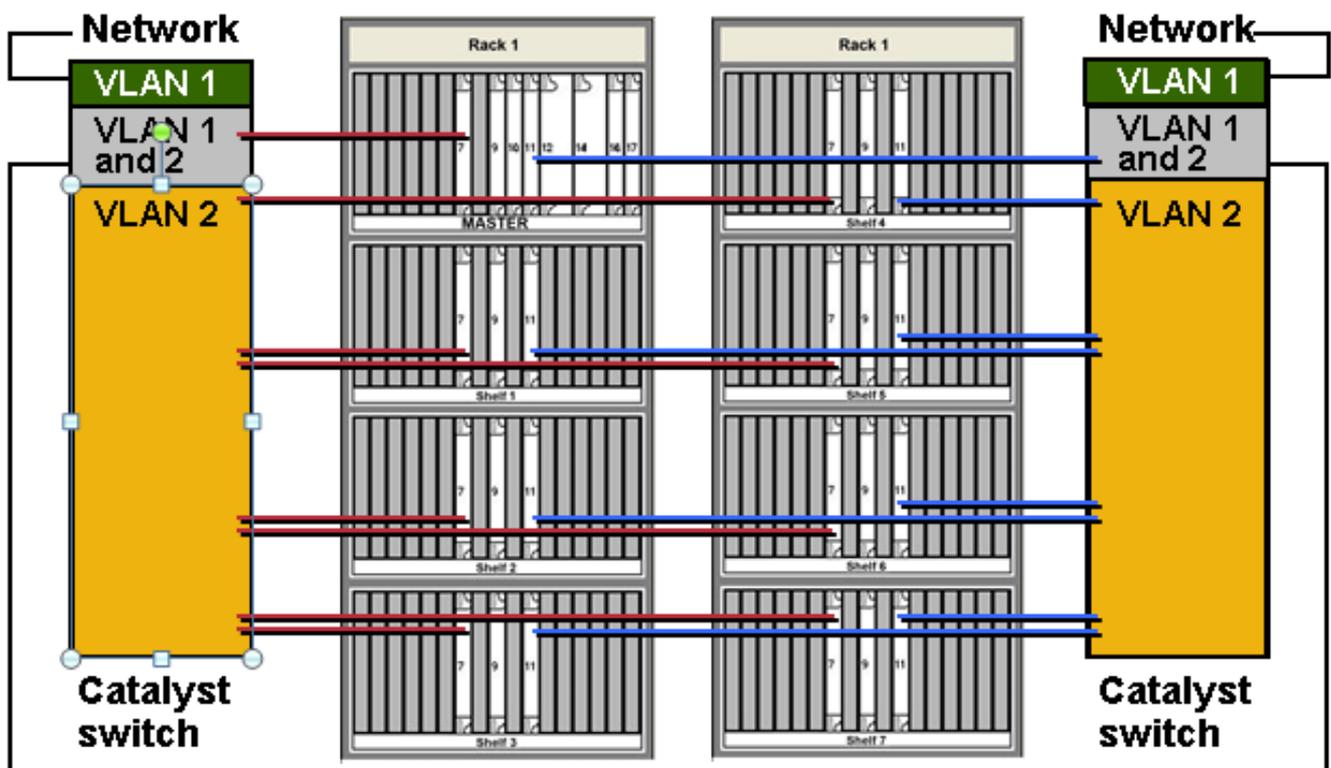
# Network Organization and TCC Connections

## **Diagrama de conectividade de vários sub-bastidores:**

Mude para detalhes de conectividade ONS:

Sub-bastidor de controlador de nó ONS 15454

TCC 7 para porta 1 do Catalyst 1

TCC 11 para a porta 1 do Catalyst 2

ONS 15454 sub-tending shelves 1 a 7

O sub-bastidor N TCC 7 para a porta Catalyst 1 n

Estante N TCC 11 para porta Catalyst 2 n

Conexões Catalyst

Cada porta Catalyst 23 para a rede

Catalyst 1 porta 22 para Catalyst 2 porta 22

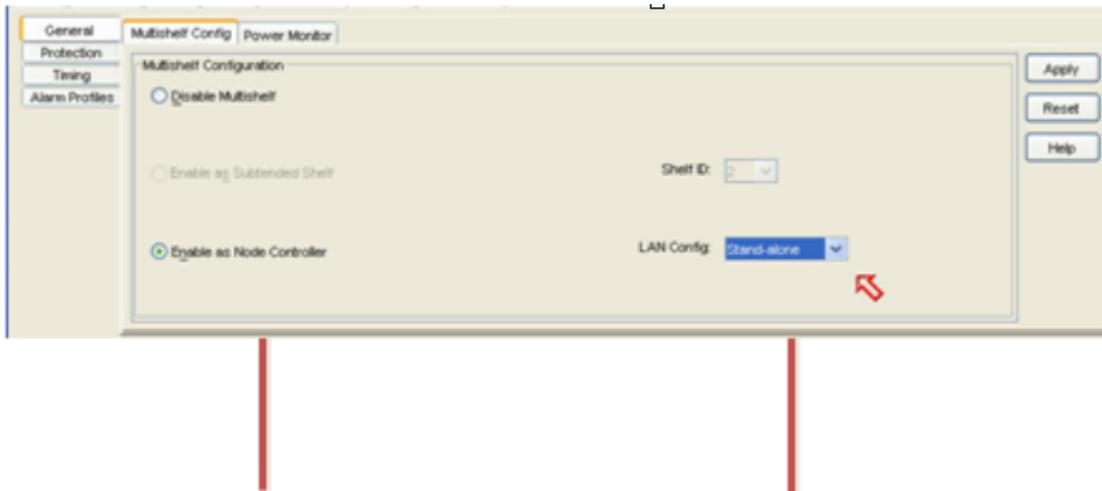
- Navegue até Shelf> Provisioning> Multishelf
- Clique em Ativar como Controlador de Nó
- Escolha independente
- Clique em Apply

Once it is selected and hit Apply then shelf will go for restart and will appear as Node controller Shelf.  
**Choose Enable**

Depois de selecionada e pressionada a opção Aplicar, o sub-bastidor será reiniciado e aparecerá como Sub-bastidor do controlador de nó.

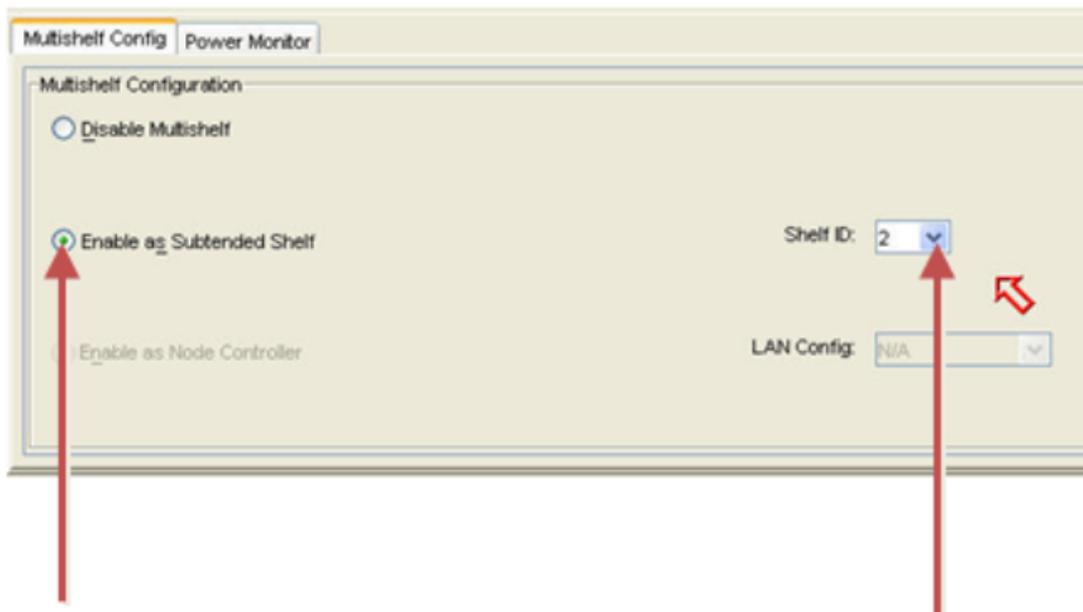
### **Subtending Shelf Provisioning**

Conecte-se ao sub-bastidor com CTC

Escolha Shelf > Provisioning > Multishelf Config.

Escolha Habilitar como Sub-Sub-Sub-Prateleira.

Escolha o ID da prateleira.

**Choose** Enable as Subtended Shelf.

**Choose** Shelf ID.

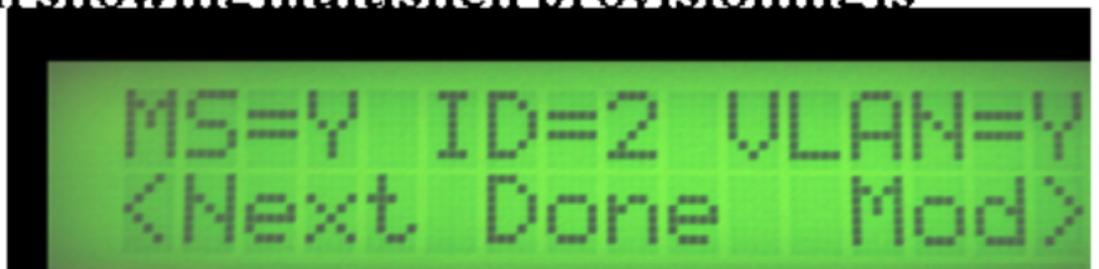
Ou configuração do painel frontal

Vá até o menu MS.

Escolha MS=Y.

Escolha o número da prateleira = n.

Escolha Ethernet = Y.

1  
**LCD screen showing multishelf provisioning is**
