Troubleshooting de Erros de NEWPTR em Interfaces POS

Este documento explica as condições sob as quais uma interface de roteador Cisco Packet Over SONET (POS) aumenta o contador de erros de eventos New Pointer (NEWPTR), conforme exibido na saída do comando **show controller pos**.

Um evento NEWPTR define o número de vezes que um framer SONET valida um novo valor de ponteiro, conforme indicado nos bytes H1 e H2 do overhead SONET. Este documento explica como o protocolo SONET usa ponteiros e os bytes H1 e H2 para permitir que a carga útil flutue dentro do quadro SONET.

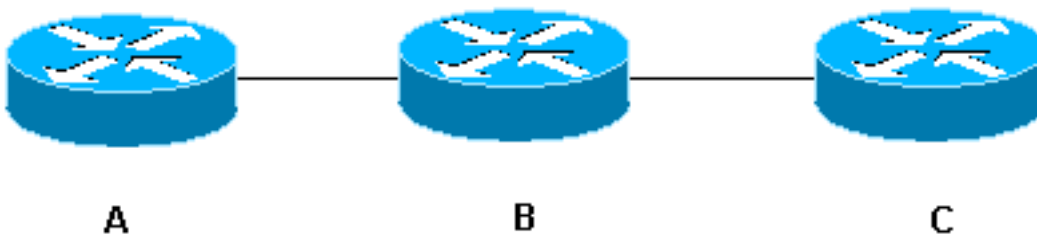
Com taxas de bits tão elevadas, um ponteiro oferece um benefício essencial. Aqui está um diagrama de rede simples para ilustrar esse benefício:

Nesse cenário, o roteador A precisa transmitir dados ao roteador C. Os quadros chegam de A em algum momento no meio do período de 125 microssegundos de um quadro. B precisa encaminhar os dados enviados por A. B encaminha os dados da porta de entrada conectada a A para a porta de saída conectada a C. B agora tem duas opções:

- B pode armazenar o quadro em buffer de A e esperar pelo próximo intervalo de 125 microssegundos. B pode então alinhar o início do quadro de A com o primeiro byte de payload do quadro SONET.
- Como alternativa, B pode enviar imediatamente o quadro de A no intervalo atual. Nesse caso, B deve usar um ponteiro para indicar a posição do byte na qual o quadro de A realmente inicia. Portanto, os dados começam em qualquer lugar dentro do envelope de payload. Esse conceito é chamado de payload flutuante.
